令和3年度 課題解決型ローカル5G 等の実現に向けた開発実証

ローカル5G を活用した鉄道駅における  
線路巡視業務・運転支援業務の高度化

成果報告書

住友商事株式会社

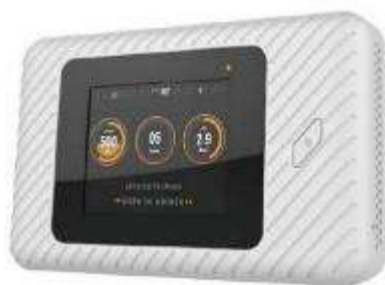
Compal Electronics 社製の 5G のモバイルルーター型端末である。  
ハードウェア外観を図 2.2.3-5 に示す。  
主な諸元値を表 2.2.3-8 に示す。  
図 2.2.3-5) UE のハードウェア外観

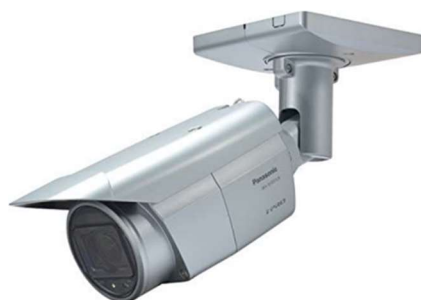
図 2.2.5-1) ハードウェア外観

東横線ホームに設置し列車乗降状況を撮影する。

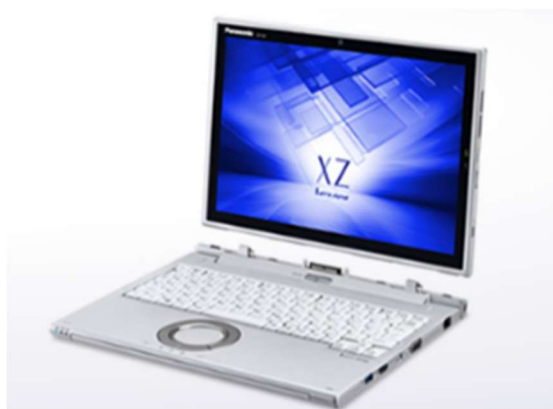
図 2.2.5-2) ハードウェア外観

各カメラ映像およびAI 画像解析による閉扉可否判断結果を表示する。

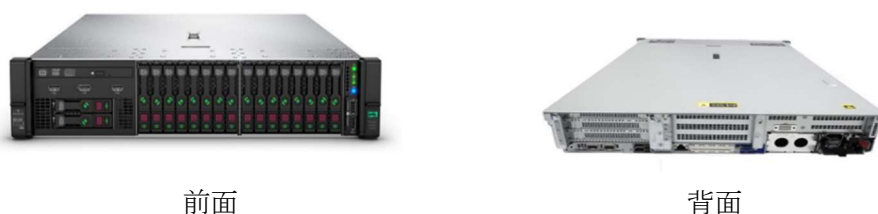
図 2.2.5-3) ハードウェア外観

各カメラで取得した映像を画像解析し、状態を検知する。

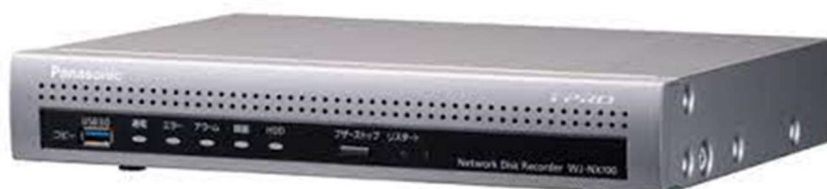
図 2.2.5-4) ハードウェア外観

各カメラの映像データを保存する。

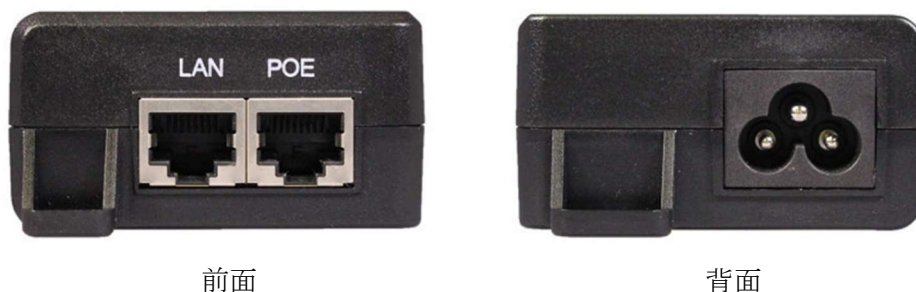
図 2.2.5-5) ハードウェア外観

各カメラと UE の中間に設置され、通信を中継し電源の提供を行う。

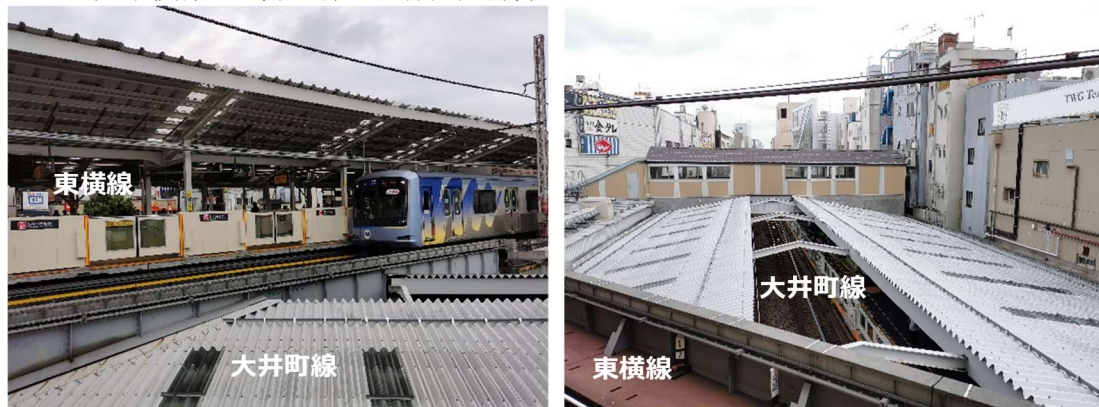
図3.2-5) 東横線と大井町線の立体交差部分

自由が丘駅は東横線と大井町線が立体交差する構造のため、各線のホームに個別にローカル5Gのセルを構築する場合、ホーム間での電波干渉が予想される。東横線、大井町線ともに天井の大部分は金属性の屋根が使用されているが、採光用のプラスチック素材が部分的に用いられていることに加えて、上り線と下り線の境界部分は隙間が空いており、特に大井町線は境界部分の隙間が大きい。図3.2-5に示すように、東横線ホームの大井町線との立体交差部分は壁がなくオープンなため、東横線で放射された電波が大井町線のホームや連絡通路(陸橋)に干渉を及ぼす可能性が高い。

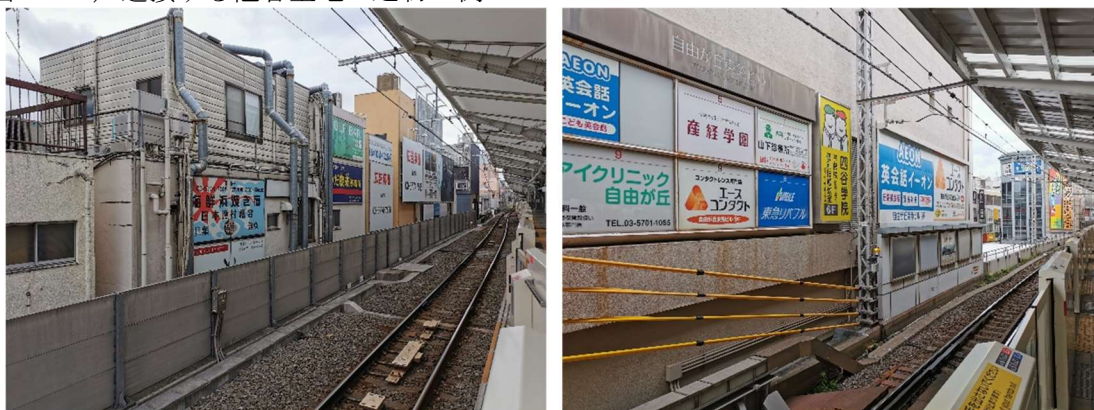
図 3.2-6) 近接する他者土地の建物の例

自由が丘駅は駅を中心に商業地が広がる都市部の駅であり、図3.2-6に示すように、商業店舗や雑居ビル等の他者土地の建物が駅の敷地境界から最短1m程度の距離に存在する。特に東横線では壁や目隠しフェンスがないオープンな場所もあり、水平方向の開放性が高いため、横長で狭小な自己土地(駅ホーム)を単純にエリア化すると、隣接する他者土地への与干渉が課題となる。一方で、他者土地内に設置された乗客向けの広告看板(金属製)や透過率の低い建物による反射によって、自己土地内のカバレッジが充実化する効果も予想される。従って、自由が丘駅のような他者土地の建物が近接する半屋外環境では、自己土地内のカバレッジだけでなく、他者土地への与干渉も考慮したエリア構築が必要となる。

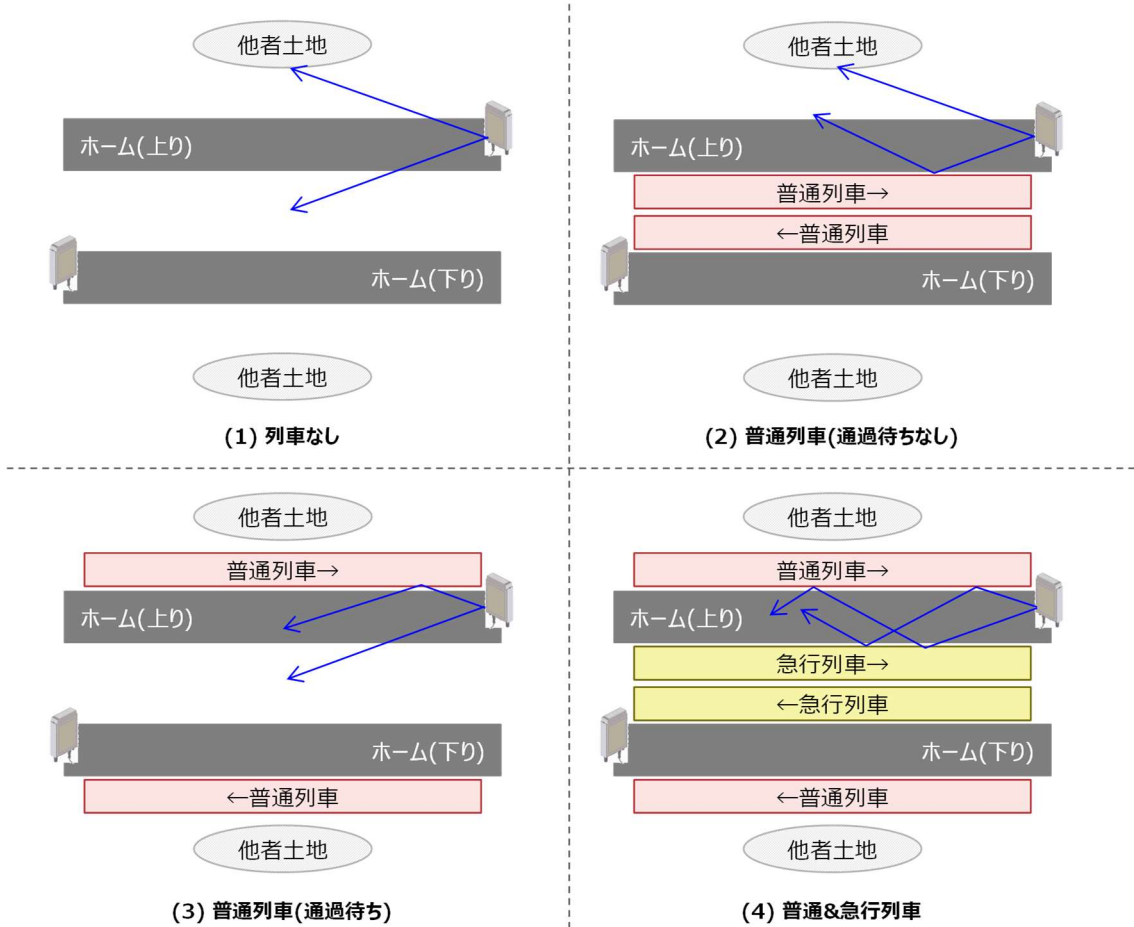
図 3.2-7) 東横線における列車有無による伝搬の違い

自己土地内での電波伝搬および他者土地への電波漏洩はいずれも、駅ホームに停車中の電車が存在するかどうかで左右される。東横線を例に列車の有無による伝搬の違いを考えると、図 3.2-7 に示すように、普通列車の通過待ち有無や急行列車の停車も含めて 4 つのパターンが存在する。説明簡易化のため、図中では屋根と車両上部の空間から抜ける電波は無視し、ホーム長手方向に基地局アンテナの送信面を向けた場合を想定しているが、停車する線路の違いによって自己土地内および他者土地への電波伝搬が異なる。例えば、普通列車が通過待ちのために停車する(3)(4)のケースでは、他者土地方向の電波は普通列車で反射されて自己土地内の方向に伝搬するが、普通列車が通過待ちをしない(2)のケースでは、車両に反射されて他者土地方向に伝搬することが予想される。従って、駅ホームにローカル 5 G のセルを構築する際は、列車の有無による電波伝搬の差異を把握した上で、他者土地への電波漏洩を考慮したエリア設計が必要である。

3.2章の(4)で説明したように、測定位置におけるRUからの受信電力はRUとホームに停車する列車の位置関係によって異なる。そこで、本実証では通常運行時間中の営業車両ではなく作業車を使用して、東横線において図3.3.2.4-1に示す停車列車のパターンでの受信電力を測定した。列車の影響が全くないパターン1を基本に、列車による反射で他者土地への漏洩電波が増加する可能性のあるパターン2と、他者土地への漏洩電波を抑制する効果が期待できるパターン3での受信電力を比較し、停車列車による伝搬影響を評価した。なお、停車列車パターンで条件づけた評価は東横線のみで実施した。

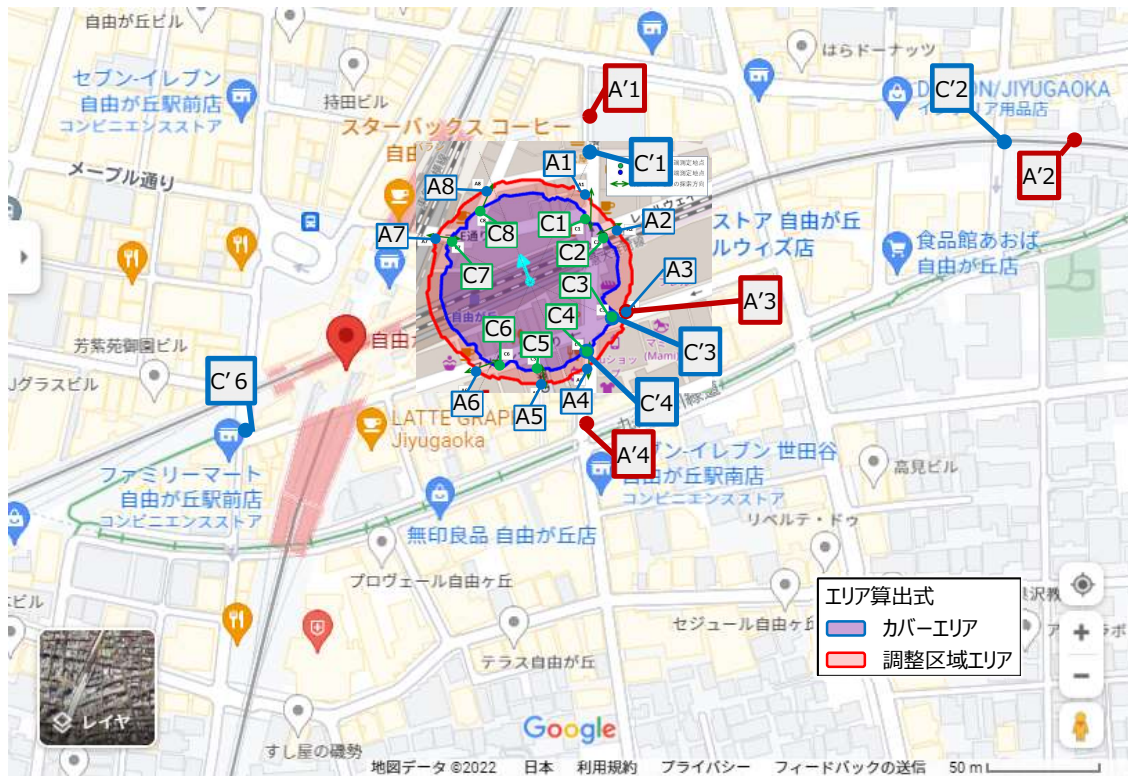
図 3.3.1.4-(1)3) -1 エリア算出法の閾値の実測地点(pRadio1)

図 3. 3. 1. 4-(1)3) -2 ホーム長手方向と基地局からの距離[カバーエリア] (pRadio1)

図 3. 3. 1. 4-(1)3) -3 ホーム長手方向角度と基地局からの距離[調整対象区域] (pRadio1)

また pRadio1 についてホーム長手方向からの角度によってカバーエリア算出式、調整対象区域算出式との差分をグラフで確認した。（×点は基地局（pRadio）からの距離を示す。青点は基地局（pRadio）から×点と同じ方向（角度が×点と同一）で算出式にて閾値が得られる距離を示している。）pRadioは無指向性であるため、固有の指向性は見られないが上記傾向の通り、基地局からみて比較的開けた放射線上に近い道路・線路沿いにより電波が伝搬されていることが確認できた。

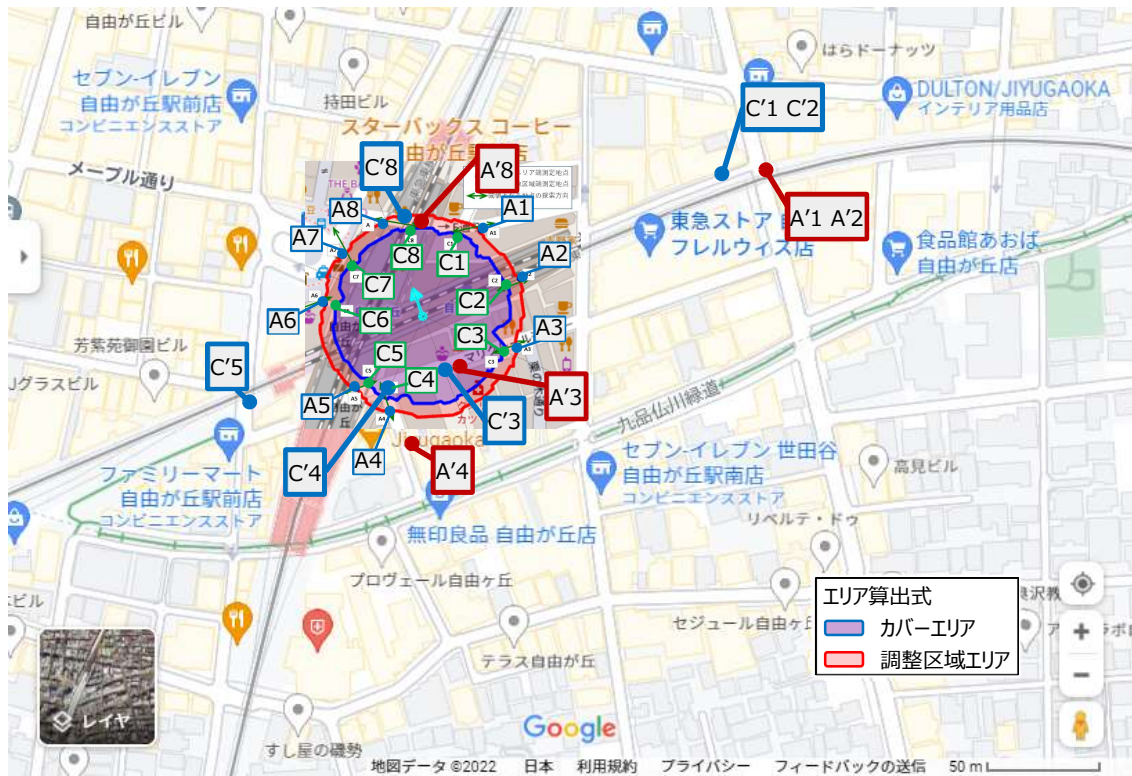
図 3.3.1.4-(1)4) -1 エリア算出法の閾値の実測地点(pRadio2)

図 3.3.1.4-(1)4) -2 ホーム長手方向角度と基地局からの距離[カバーエリア] (pRadio2)

図 3.3.1.4-(1)4) -3 ホーム長手方向角度と基地局からの距離[調整対象区域] (pRadio2)

C2,C3,C4,C5,C8,A4,A5 方向については電波が測定できている、これは近くに自由が丘駅の改札があり、改札の開口部から電波が漏れ出てきているためであるとする。

また pRadio2 についてホーム長手方向からの角度によってカバーエリア算出式、調整対象区域算出式との差分をグラフで確認した。(×点は基地局 (pRadio) からの距離を示す。青点は基地局 (pRadio) から×点と同じ方向 (角度が×点と同一) で算出式にて閾値が得られる距離を示している。) pRadioは無指向性であるため、固有の指向性は見られないが上記傾向の通り、基地局からみて比較的開けた放射線上に近い線路沿いにより電波が伝搬されていることが確認できた。

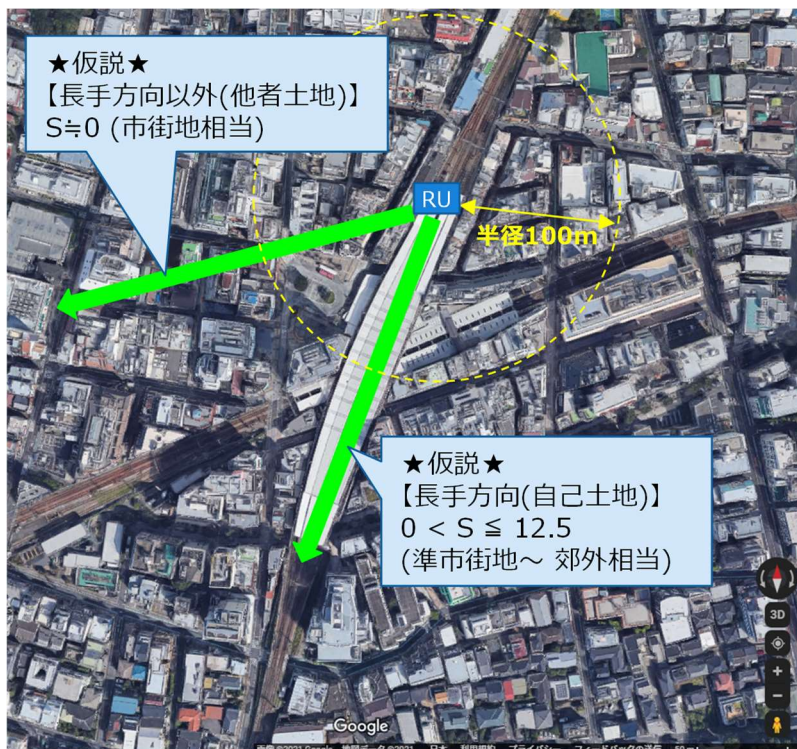
図 3.3.2.2-1) 伝搬方向によるパラメータ S の違い (東横線を例とした仮説)

図 3.3.2.2-1 は、東横線の上りホーム端に設置した RU を例に、RU からの距離が 100m 以上 (※S の適用条件) の様子を示しており、自己土地(ホーム)の一部と他者土地が含まれる。自由が丘駅は都市部の平地に存在し、駅周辺は 2 階建て以上の建物が密集しているため、現行のエリア算出法の定義によると S の値は市街地の 0 が妥当と考えられる。しかしながら、自己土地であるホームの長手方向は線路に沿って障害物が少ないため、準市街地～郊外地相当の伝搬特性を示す可能性がある。そこで、ホームの長手方向とそれ以外では異なる S の値を取るという仮説を設定し、長手方向は  $0 < S \leq 12.5$  [dB]、それ以外の方向は  $S \approx 0$  [dB] で近似できるかを実測により検証することにする。

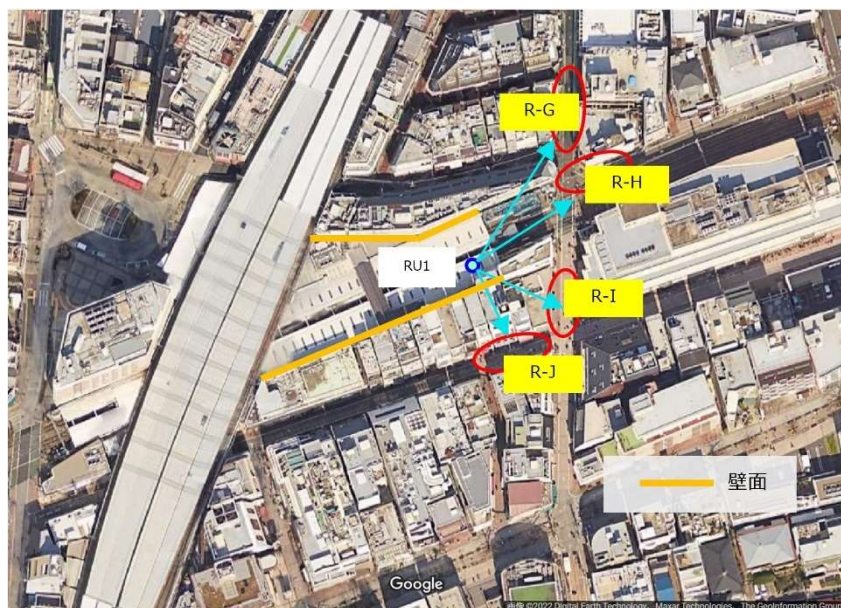
図 3.3.2.4-(3)-2 大井町線の R 精緻化のための測定エリア

大井町線ホームは東西方向に長手となっており、短手方向(南北方向)の多くは屋根とつながった壁面となっている。短手方向の壁面による R の影響をみるため、RU1 からみて線路方向の開口部に近いエリアとして R-G、R-H を、そこから短手方向に回り込むかたちで R-I、R-J の各エリアを設けた。

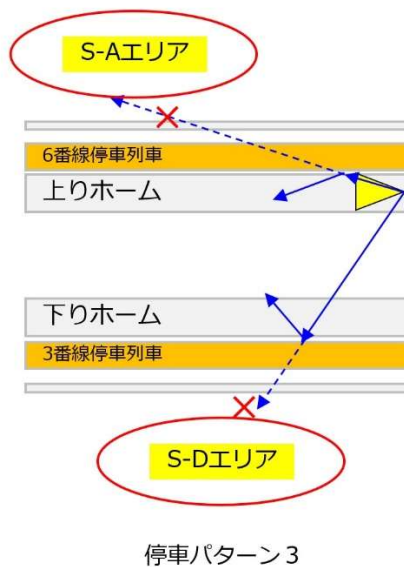
図 3.3.2.5-(3)-8 列車停車パターン 2 による影響

いずれも 6 番線の停車列車の影響により RU1 からの電波の一部が遮蔽されるためと考えられる。S-A エリア、S-D エリアは(1)で説明した R-B エリア、R-C エリアより遠方であるため、(1)で説明したような停車列車上部を越えた電波の反射により外部に漏れる影響に比べて停車列車により遮蔽される影響の方が大きいと考えられる。

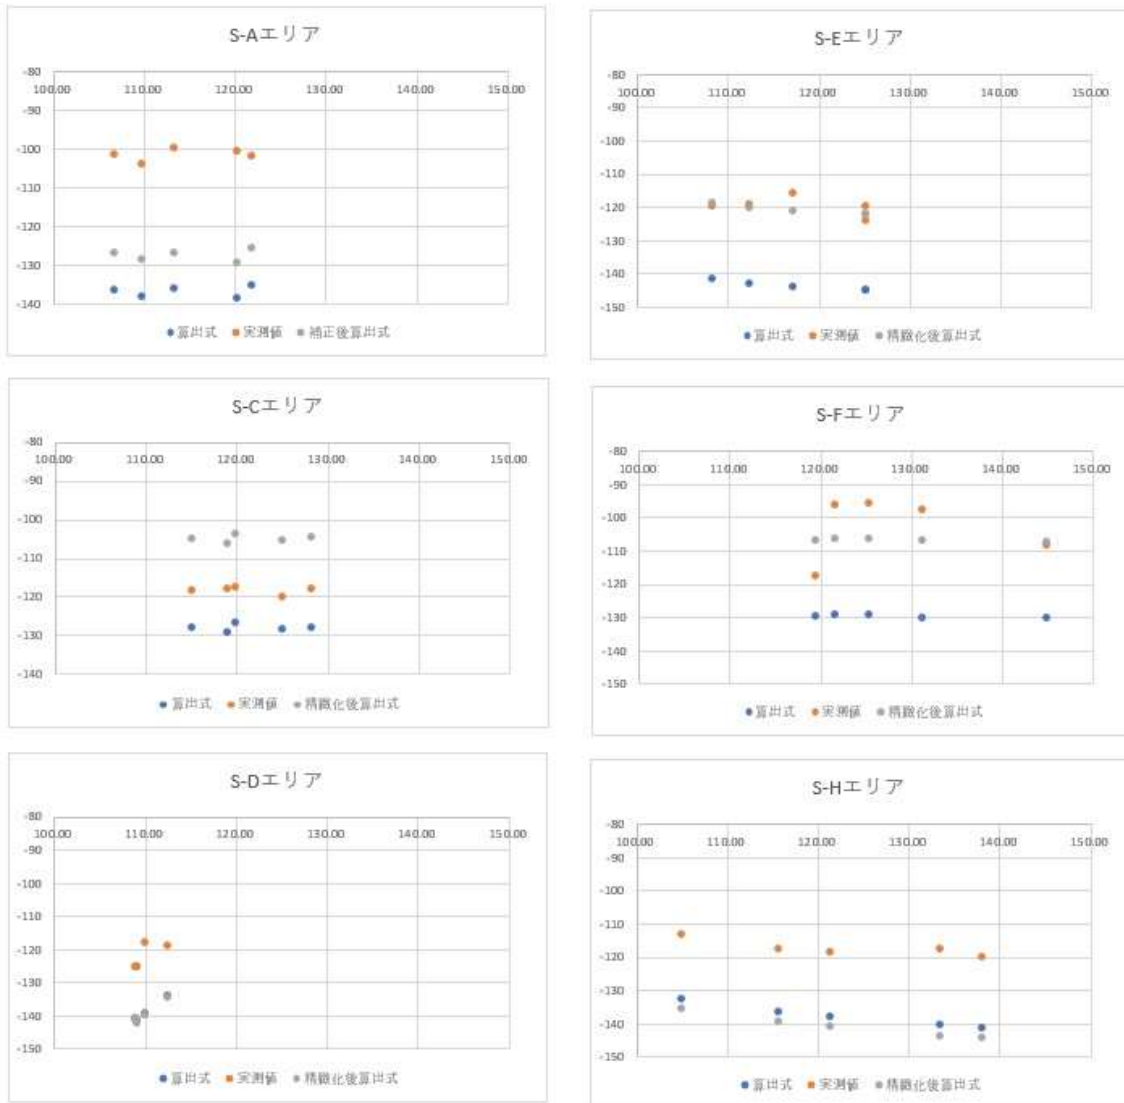
図 3.3.2.5-(3)-10 長手方向以外の S の値を使用したエリア算出式による受信電力

精緻化後のパラメータ S を算出式に適用することにより実測値に近い値が得られている。表 3.3.2.5-(3)-6 のパラメータ S を算出式に適用した場合の長手方向以外の各エリアの受信電力のグラフを図 3.3.2.5-(3)-10 に示す。

S-Cのエリアについては市街地相当のSの値(≒0)を仮定したが、他のエリアのS見積値の影響で適用したSの値が大きくなっており、実測値よりも大きな値に補正されたと考えられる。S-Cエリアについても他の境界から漏れた反射波の影響でS値が市街地相当よりも大きなS値となっていることが考えられる。実測値からみてS値としては10dB程度(郊外地に近い値)が妥当と考えられる。

S-E、S-Fの各エリアについては精緻化後のSの値を使用することにより、実測値に近い値が得られている。

試みとして、R-A、R-D、R-Eの各エリアについて開放地に対するS値に近い30dBのオフセットを減衰調整値として算出式に適用し、図 3.3.2.5-(3)-10のグラフ上に白抜きのおのマークでプロットした。この減衰調整値を適用した算出式により実測値に近い値が得られるようになることがわかる。

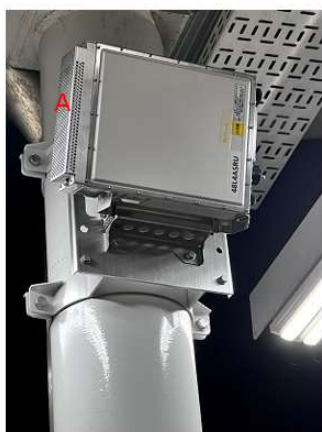
東横線下りホームに設置の RU は 90° 回転させて横置きに設置されている。この状態では通常、電波放射ビームは垂直方向に 6 本の beam が放射されている。電波放射ビームの 6 本の beam は（最も下向きから順に）-17.5 度,-10 度,-5 度,+5 度,+10 度,+17.5 度に縦に振り分けられて放射されており、RU 本体について 30 度のチルトをかけて設置していることから、より長手の正面方向に放射される+5 度,+10 度,+17.5 度（加えて-17.5 度）のビームを抑制することを考える。これによりホーム長手方向へのビームが減少し、漏洩を抑止できるかを検証する。

水平方向: 1ビーム

垂直方向: 6ビーム

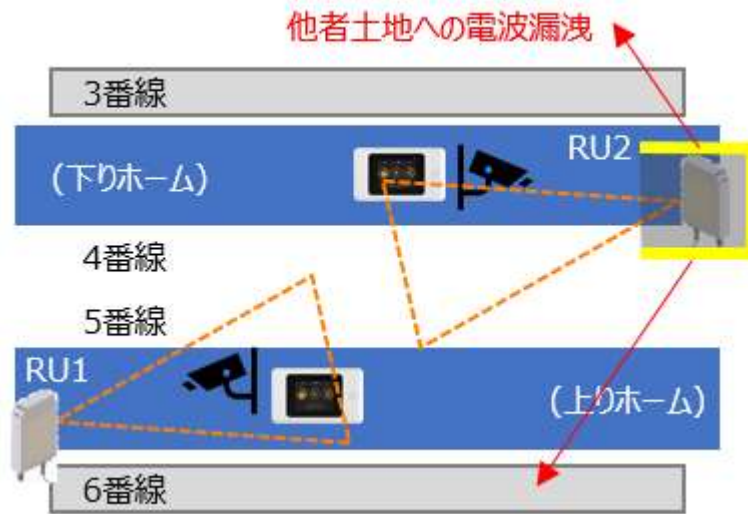
図 3. 3. 2. 5(4)3)-4 東横線短手方向電波漏洩への対策イメージ

本対策は東横線ホームにて実施する。ホーム短手方向の電波漏洩を抑制する方法として、外部アンテナを用いてより半値幅の狭い指向特性とする方法なども考えられるが、現状設置している RU で実施可能な方法として、電波吸収シートを RU 近傍に取り付ける方法について検証する。

具体的には、電波吸収シートを上下左右+背面に貼り付けた段ボール箱で RU を囲うことにより、ホーム長手方向の放射電力に影響を及ぼすことなく、ホーム短手方向の漏洩電力が低減可能かを検証する。

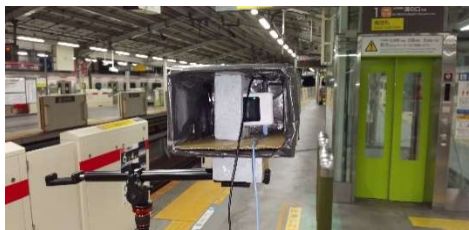
図 3.3.2.5(4)3-6 筐体 1（電波吸収体）

筐体は 3 種類を用意した。筐体 1 は段ボールの土台として内外面を複数枚の電波吸収シートで隙間ができないように張り付けたもの（図 3.3.2.5(4)3-6）、筐体 2 は段ボールの土台として外面に銅板を隙間なく張り付けたもの（図 3.3.2.5(4)3-7）、筐体 3 は図 3.3.2.5(4)3-8 のようなリフレクタ構造としたものである。

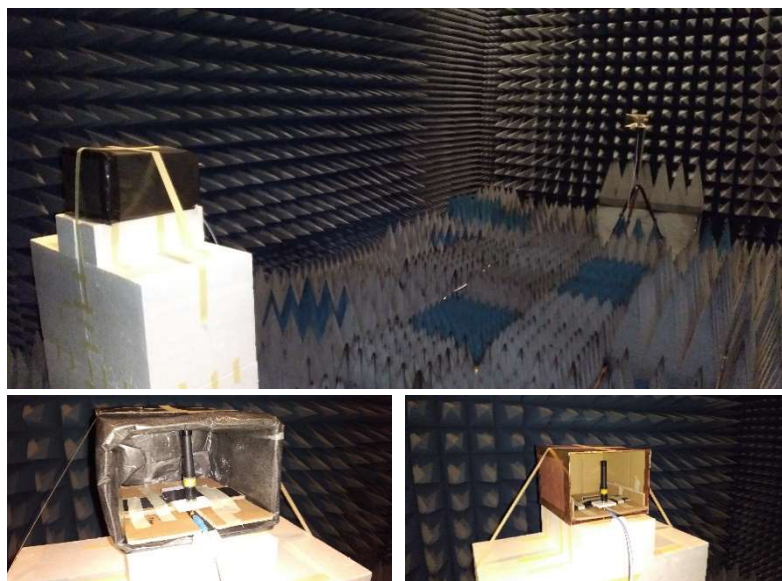
図 3.3.2.5(4)3-12 アンテナ暗室 筐体特性評価 (左下: 筐体 1、右下: 筐体 2 )

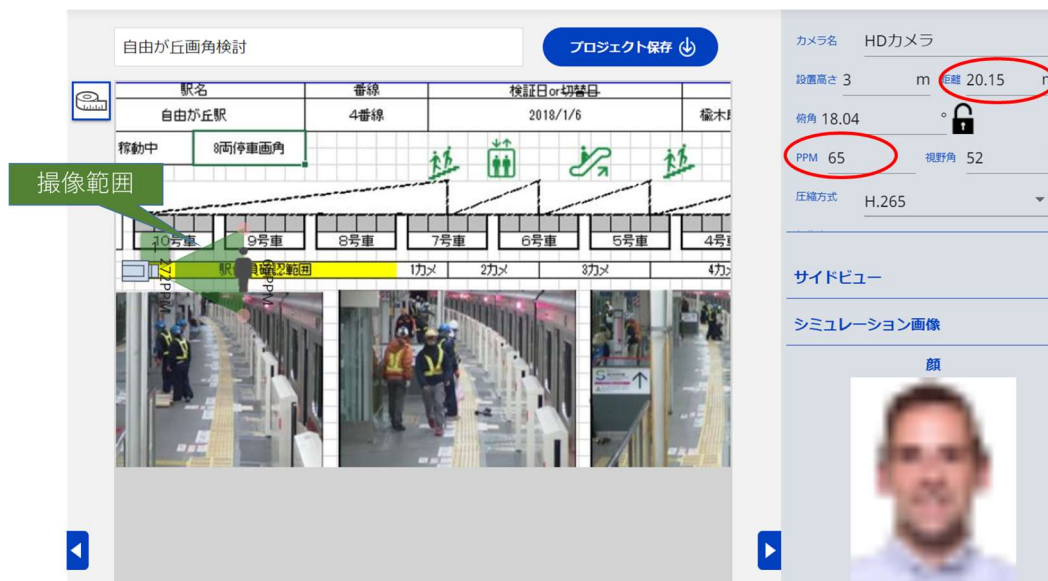
図 4.1-1) HD カメラ、4K カメラ撮像範囲比較  
HD カメラの場合

PPM65（一般的に人物として捉えられる画素数）の場合、HDカメラでは20mまでしか撮影できない

課題実証に際しては駅ホームの他のソリューション候補（駅混雑監視、乗降者数カウント）等への展開、カメラ台数の削減を視野に入れ、HD カメラを使用した既設構内監視システムに比べ撮像範囲の広い 4K カメラを採用する。（図 4.1-1）

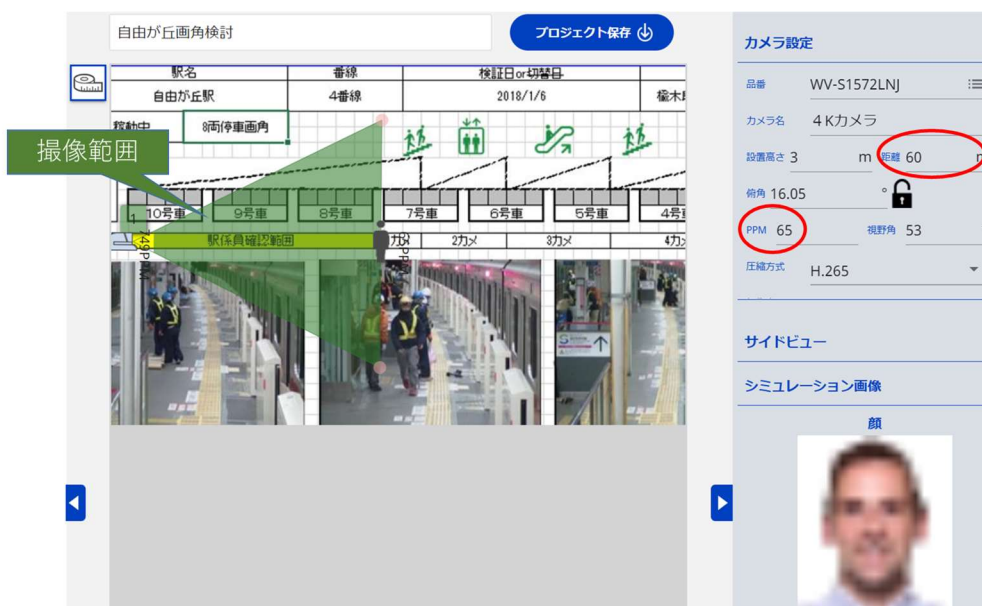
4K カメラの場合

PPM65（一般的に人物として捉えられる画素数）の場合、4Kカメラ×1台で60m撮影可能。

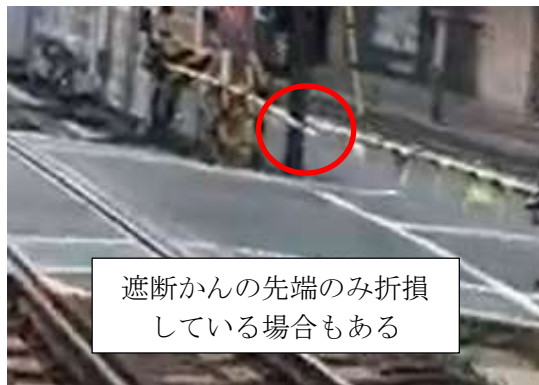
図 4.4.1.1(3) -4) 遮断かんの先端が折損(イメージ)

踏切では遮断かんが自動車などの渡り残りなどにより接触し、折損してしまうケースがあり、折損時は自動車や列車の運転士からの申告により緊急補修をしている。しかし、遮断かんの先端部分の折損では自動車側からの申告が無く、先端部分のため列車の運転士も気づきにくいケースがあり、保守員の定期検査にて判明することもある。今回の AI 異常検出では遮断かんの状態を確認しているため、遮断かんの異常についても早期発見が可能となり、安全性の向上効果は十分に考えられる。

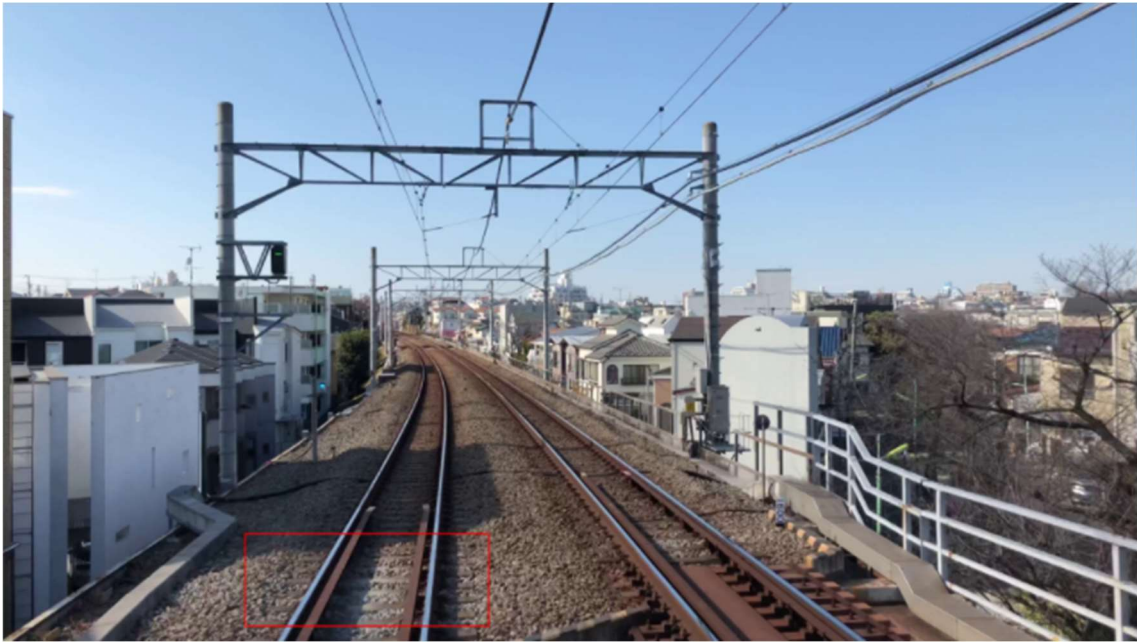
<正しい検出例>

- ・ 大半の画像には異常がないため、正解率は比較的高いがあまり意味はない
- ・ 日陰の中の一部が明るいところや特殊な形状/色の枕木などを誤検知していることが目立ち、適合率が低い
- ・ 日陰で道床が暗くしか映っていない場所を中心に見落としが一定数発生しており、再現率が低い
- ・ 学習データ撮影時は晩夏（9月頃）であったが、実証が冬（1～2月）であったため、同じ昼間の晴天であっても影が長く、撮影範囲の多くが影にかかれてしまった影響が大きい

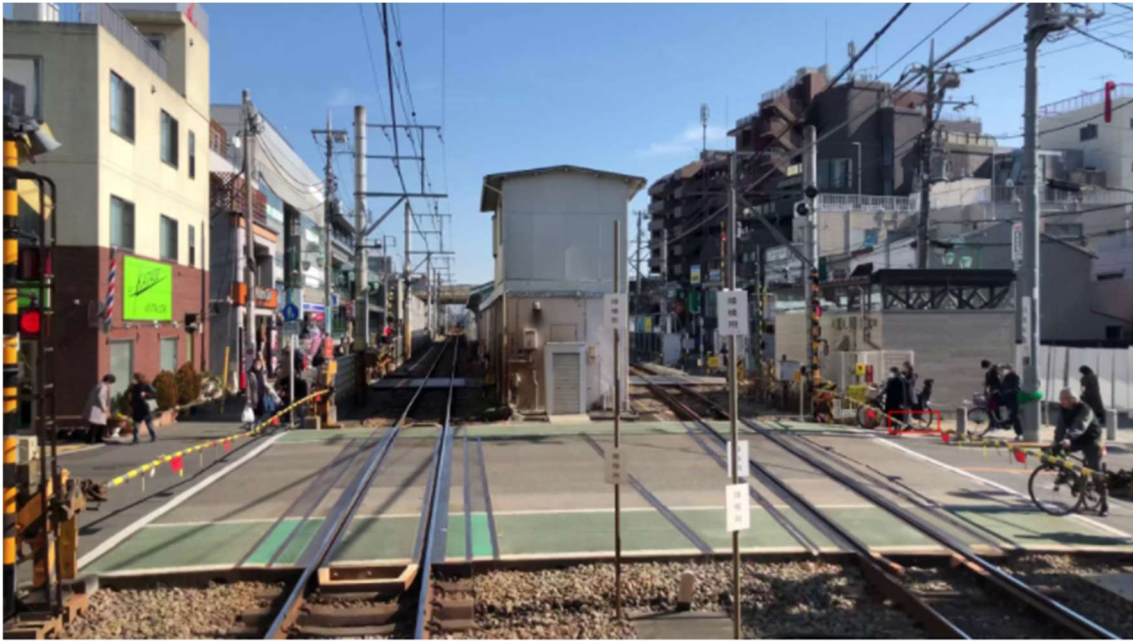
<正しい検出例>

- ・ 遠すぎる遮断機や近すぎる遮断機を検出したことで、遮断かんのずれを正確に検出することができていないと思われるケースがあった。全体の件数が少ないため、適合率が非常に低い
- ・ 再現率は低いものの、そもそもの対象数が少ないため見落としは2件にとどまっている

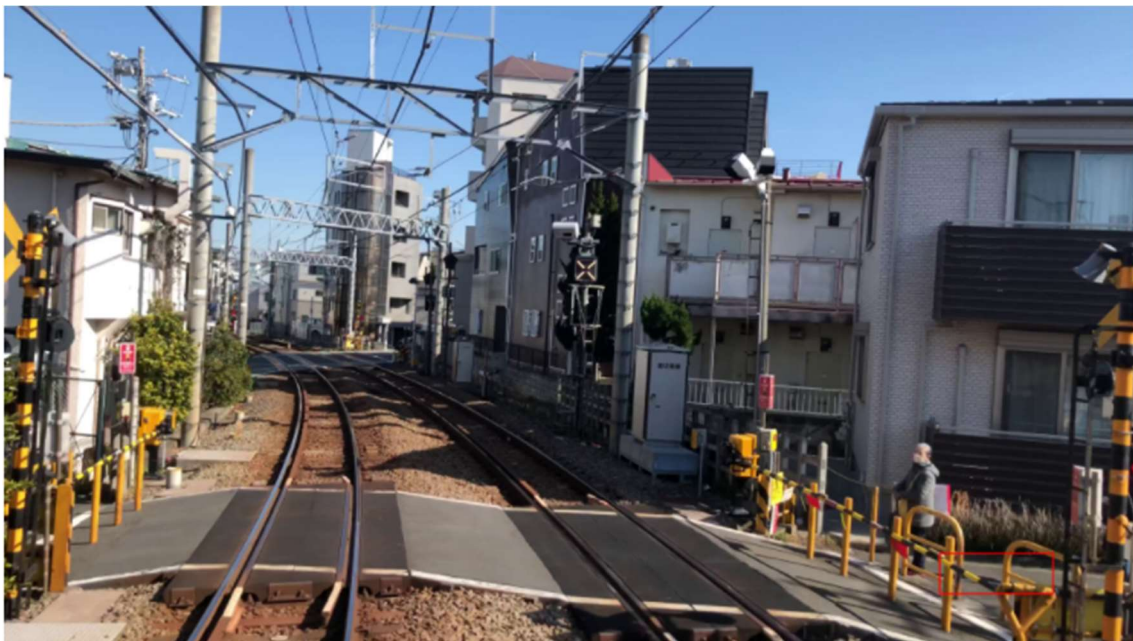
<誤検出例：遮断機が近すぎて一部見切れている>

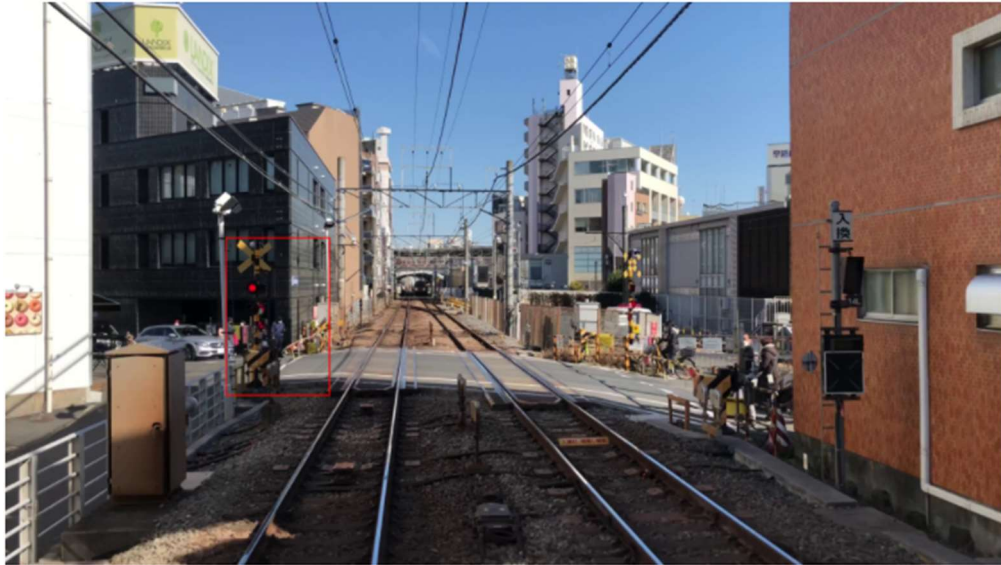
- ・ 遮断機そのものは検出しているものの、遮断かんの旗の画像が小さい、角度的に見にくいなどの理由で検出できない
- ・ 遮断かんが2本ある場合、それぞれに2枚以上の旗付属を検出する必要があるが、いずれかの旗の画像が小さい、角度的に見にくいなどの理由で検出できない

<検出例：左前遮断機の画像が小さく遮断かんの旗が検出できていない>

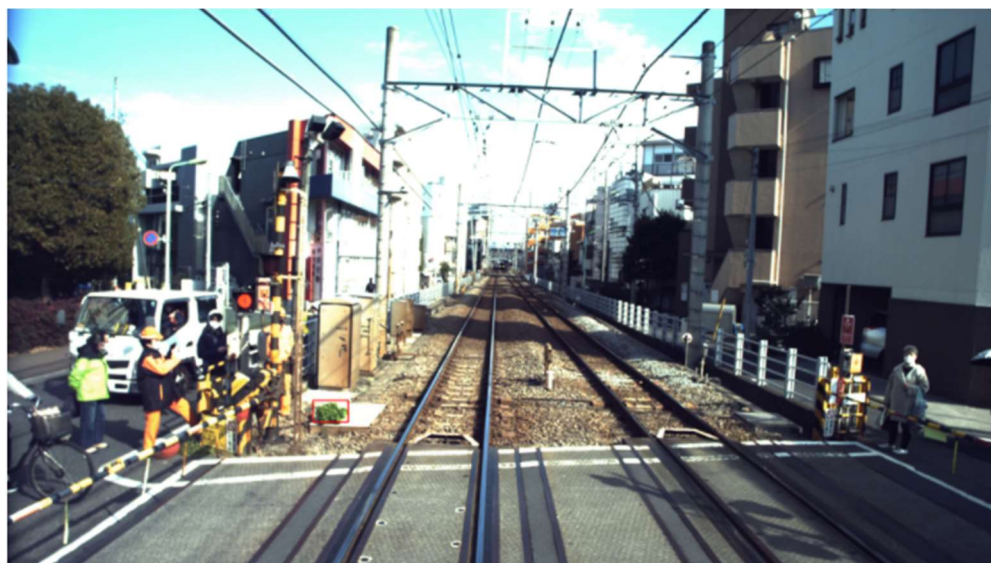
- ・ 疑似的に用意した雑草は検知することができた
- ・ 他の2件は意図通り踏切路面周辺の雑草を検知したものの、サイズは20cm未満であり、厳密には誤検出とも言える
- ・ 母数が少なく、各指標値はあまり意味がないが、検出ロジックを見直し、誤検出を減らす必要がある

<検出例：疑似的に配置した雑草>

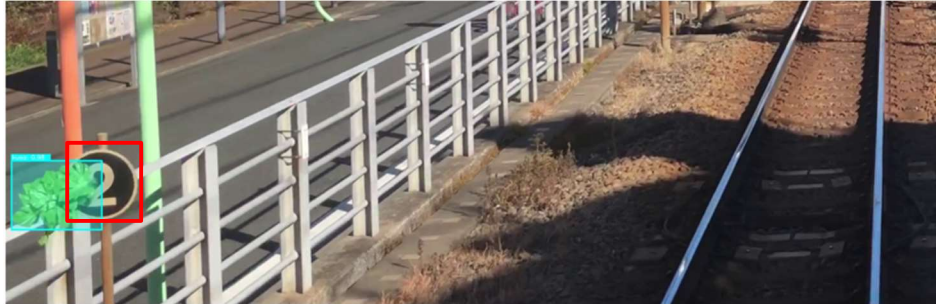
全体画像に対して、標識・灯器類と雑草・樹木を別々に検出し、その重なりを検出対象とする方式に見直す必要がある。

<別々に検出して重なりを検出する方式のイメージ>

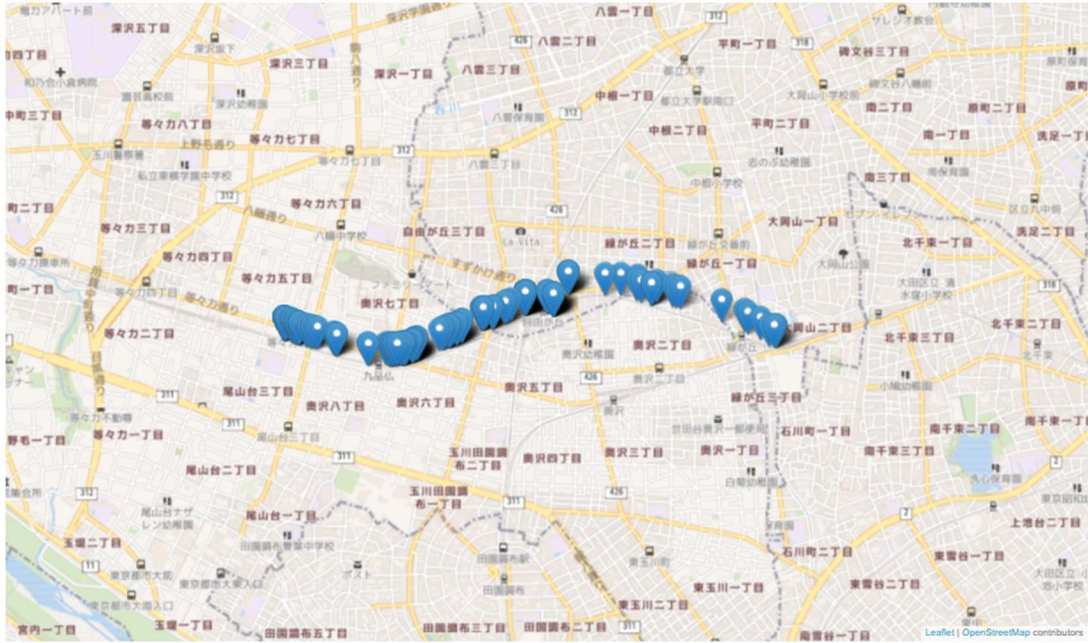
< 異常発生箇所確認画面 >

白色化検出

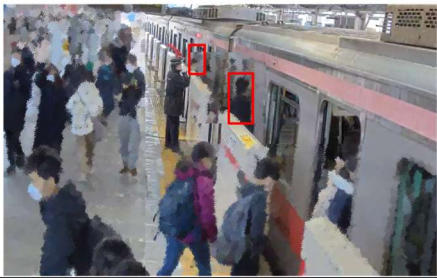
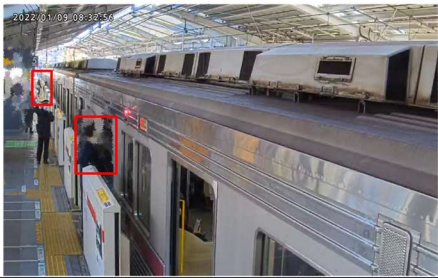
図 4.4.1.2(6)-3)

| キャプチャ | <p>2022/1/9 13:09 休日<br/>①乗降途中で駅係員は乗車タイミングを予測して閉扉合図</p> | <p>2022/1/9 8:32 休日<br/>②乗降途中で駅係員は乗車タイミングを予測して閉扉合図</p> |
| | <p>備考<br/>発車時刻：13時9分<br/>カメラNo：cam1（下り）<br/>判定遅延：0.73sec</p> | <p>備考<br/>発車時刻：8時32分<br/>カメラNo：cam2（上り）<br/>判定遅延：0.87sec</p> |
| 考察 | <p>原因：赤枠箇所にて旅客乗降が続いているが、駅係員は乗車タイミングを予測して閉扉合図を出している。AIは旅客の乗降が続いている場合は閉扉OKを出さないため判定が遅れたと推測。<br/>対策：旅客乗降中でもダイヤ遅延を避けるため、駅係員は乗車タイミングを予測して閉扉することがある。この場合の運用について協議する。例えば、一定時間を過ぎてもAIが閉扉NGと判断している場合、そのカメラ映像を乗務員が見えるように表示し人間が最終的に判断するなど</p> | |

- ・全時間帯を通し AI は人間より閉扉可能と判断するのが早い  
駅係員の合図よりも AI 判定が明らかに早い時は乗降が終わっていても発車ベルが鳴動するまでは旗を振らない、もしくは駅係員が乗降客に対して注意放送を行ったためと推測。
- ・日中時間帯に AI 判定のほうが人間よりも遅いことがあった。  
休日の日中帯は家族連れの移動が多く乗降が途切れないことがある。  
駅係員はダイヤ遅延を避けるため、旅客乗降中でもある程度乗降が完了しそうなタイミングで閉扉合図を行うが、AI は予測ができないため結果として判定が遅れてしまったと考えられる。

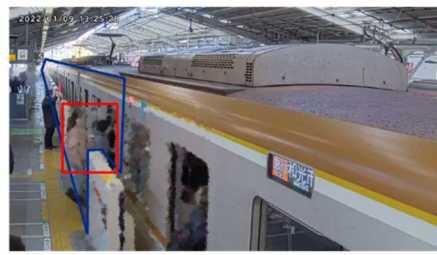
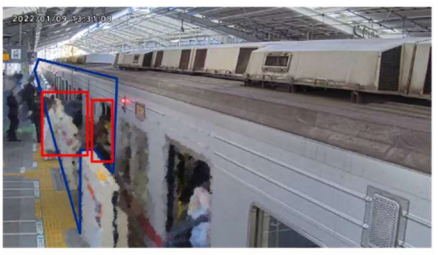
図 4.4.1.2(6)-4)

| キャプチャ | <p>2022/1/9 13:25 休日<br/>③駅係員責任範囲外での乗降</p> | <p>2022/1/9 13:31 休日<br/>④駅係員責任範囲外での乗降</p> |
| | <p>備考<br/>発車時刻：13時25分<br/>カメラNo：cam2（上り）<br/>判定遅延：2.33sec</p> | <p>備考<br/>発車時刻：13時31分<br/>カメラNo：cam2（上り）<br/>判定遅延：4.2sec</p> |
| 考察 | <p>原因：AI判定対象領域は青枠範囲内である。しかし、画像手前側の1車両は駅係員責任範囲ではなく乗務員責任範囲である。AIは判定対象領域内で乗降が続いている場合は閉扉OK判定を行わないが、駅係員は自分の責任範囲内での乗降が終了したタイミングで閉扉合図を行うため、ずれが生じたと考えられる。<br/>対策：AI判定対象領域について今後協議していく。</p> | |

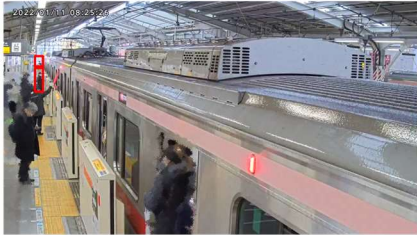
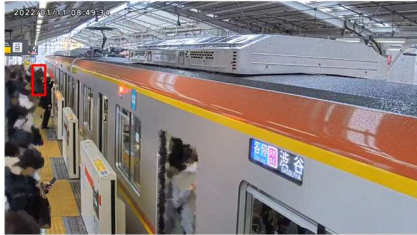
図 4.4.1.2(6)-7)

| キャプチャ | <p>2022/1/11 8:25 平日_雨<br/>③ 駅係員・乗務員を閉扉NGと判断</p> | <p>2022/1/11 8:49 平日_雨<br/>④ ホームドア付近を通行中の旅客を閉扉NGと判断</p> |
| | <p>備考</p> <p>発車時刻：8時25分<br/>カメラNo：cam2（上り）<br/>判定遅延：13sec<br/>※AIは列車進出まで閉扉OK判定できず</p> | <p>備考</p> <p>発車時刻：8時48分（当日は1分遅延）<br/>カメラNo：cam2（上り）<br/>判定遅延：11.87sec<br/>※AIは列車進出まで閉扉OK判定できず</p> |
| 考察 | <p>原因：複数の駅係員、列車から身を乗り出して状況確認を行う運転士の影響が考えられる。</p> <p>対策：駅係員が複数人いるかつ運転士が列車から身を乗り出しているシーンを学習データに加えることで、改善できる可能性がある。</p> | <p>原因：ホームドア付近を通行中の旅客をAIが閉扉NGの要因として捉えている可能性が高い。</p> <p>対策：旅客乗降中でもダイヤ遅延を避けるため、駅係員は乗車タイミングを予測して閉扉することがある。この場合の運用について協議する。例えば、一定時間を過ぎてもAIが閉扉NGと判断している場合、そのカメラ映像を乗務員が見えるように表示し人間が最終的に判断するなど</p> |

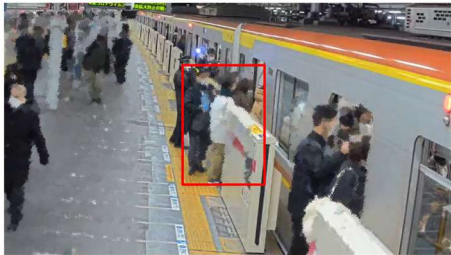
図 4.4.1.2(6)-14)

| | 2022/1/12 18:40 平日_晴<br>⑦乗降途中で駅係員は閉扉合図 | 2022/1/12 18:46 平日_晴<br>⑧乗降途中で駅係員は閉扉合図 |
| 備考 | 発車時刻：18時40分<br>カメラNo：cam1（下り）<br>判定遅延：10.7sec | 発車時刻：18時46分<br>カメラNo：cam1（下り）<br>判定遅延：4.67sec |
| 考察 | 原因：赤枠箇所に旅客乗降が続いているが、駅係員は乗車タイミングを予測して閉扉合図を出している。AIは旅客の乗降が続いている場合は閉扉OKを出せなかったため判定が遅れたと推測。<br>対策：旅客乗降中でもダイヤ遅延を避けるため、駅係員は乗車タイミングを予測して閉扉することがある。この場合の運用について協議する。<br>例えば、一定時間を過ぎてもAIが閉扉NGと判断している場合、そのカメラ映像を乗務員が見えるように表示し人間が最終的に判断するなど | |

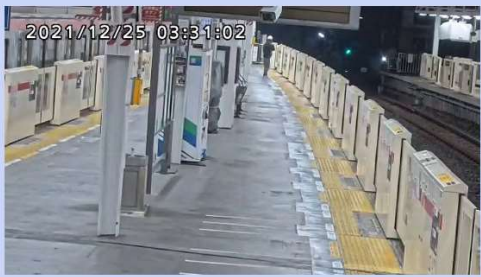
図 4.4.1.2(6)-21)

| 画質 | 4K | HD |
| 備考 | 解像度：1920×1080 | 解像度：640×360 |

したがって、乗降監視用 ITV を 4K カメラに置き換え、そのままの映像を確認する場合は 4K 映像表示が可能な出力装置を準備することが必要不可欠と考えられる。

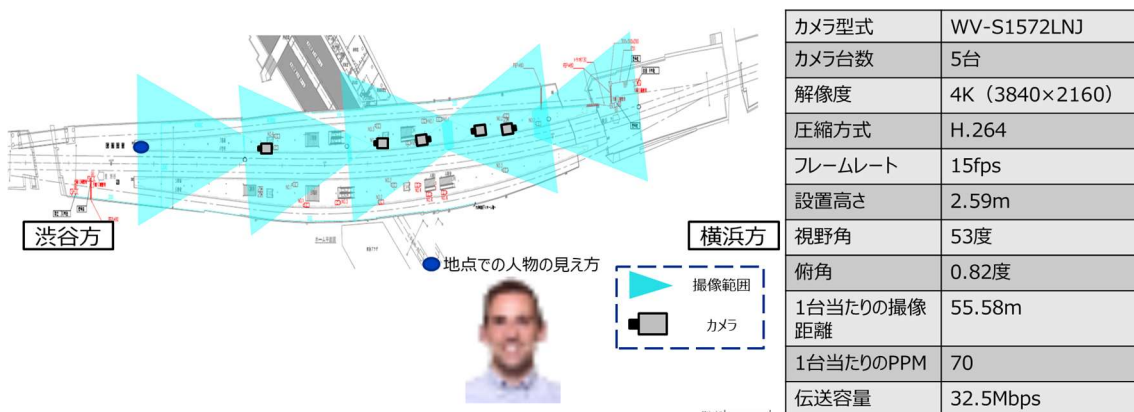
③.2.4 4番線シミュレーション結果\_4Kカメラで乗降監視エリア全てをカバーした場合  
 図 4.4.1.2(6)-26)

- 4Kカメラを使用した場合、カメラ5台で乗降監視エリア全てをカバーすることが可能である。
- 1台当たりの撮像距離はHDカメラのおよそ2倍であった。
- 視野角も広くとれるため、1台のカメラで画角を複数設定することで別の用途にも使用可能であると推測される。
- 伝送容量が既設の10.8倍となるため、大容量で安定した通信網の構築が必要不可欠である。

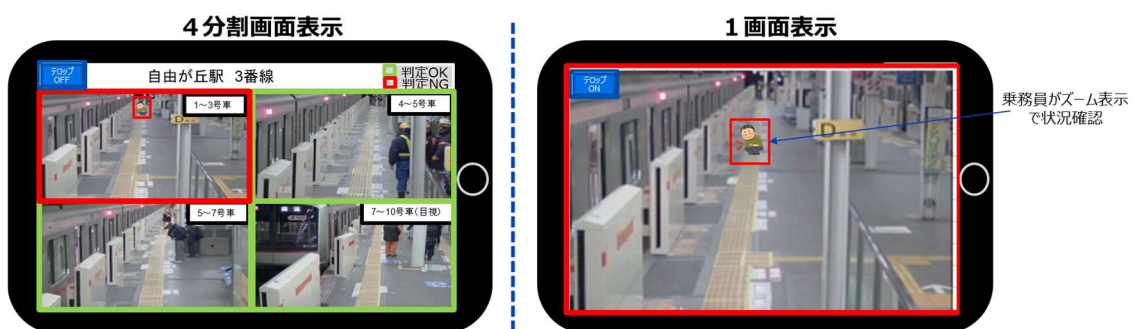
図 4.4.1.2(6)-35)

1. タブレット画面上でのズーム機能
2. 「テロップ OFF/ON」ボタンによる、駅名、番線、凡例表示の表示/非表示
3. 「出発可否確認」判定結果表示（扉挟み、もたれかかり人物の有無を検知）

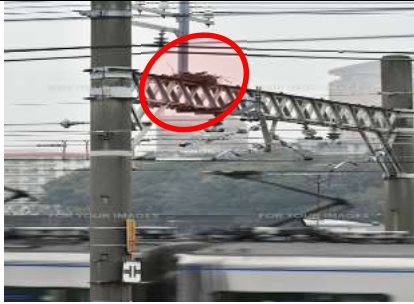
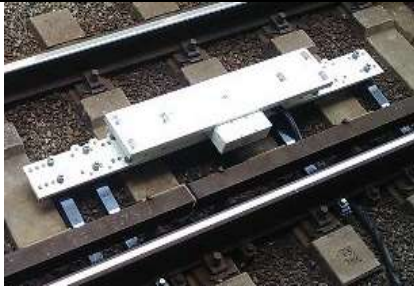
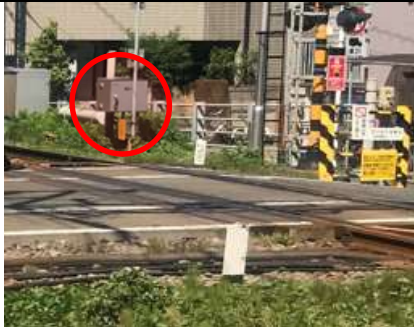
表 4.4.1.3(3)-1) 本実証にて検証した以外の他設備一例

| 設備 | 写真 | 点検・巡視項目 |
|---|---|---|
| 電路設備 | | カラスの営巣状態 |
| 信号保安設備 | | レール付属物の取付状態 |
| 踏切保安設備 | | 器具箱の汚損、損傷の有無 |

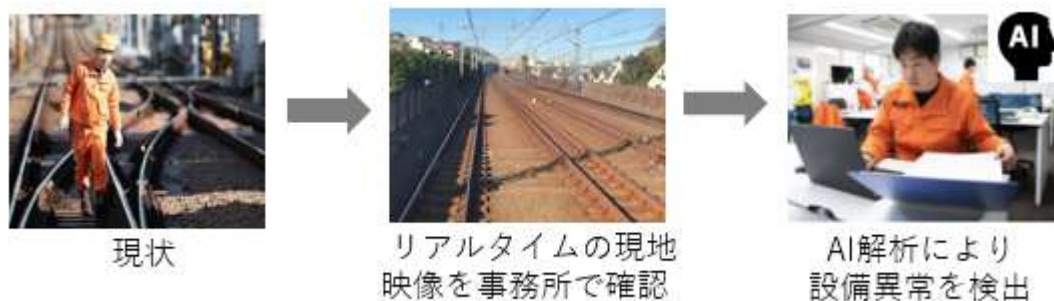
図 4.4.1.3(3)-1) 高度化へのステップアップ

最終的な運用イメージは、AI 解析による異常検出を保守事務所で確認し、保守員が現地で確認して設備の補修・交換を実施していくことを想定している。

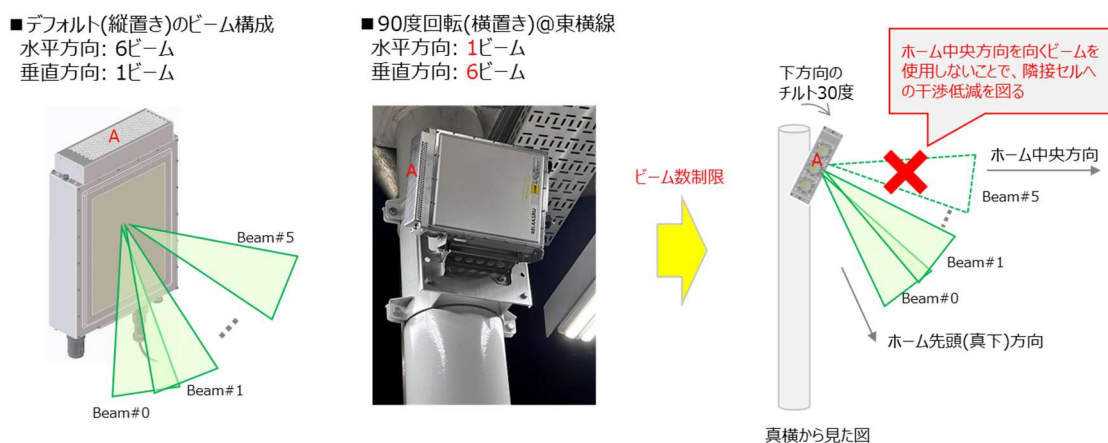
図 4.4.2-②-1 ) ホーム中央方向へのビーム制限

### ①RUの複数ビームの内ホーム中央（長手方向）へ飛来するビームを制限する（現地対応）

長手方向は遮蔽物が少なく、線路に沿ってホーム外遠方まで伝搬することが実測で確認されているが、以下の制限下で長手方向の電波漏洩を抑制する必要がある。

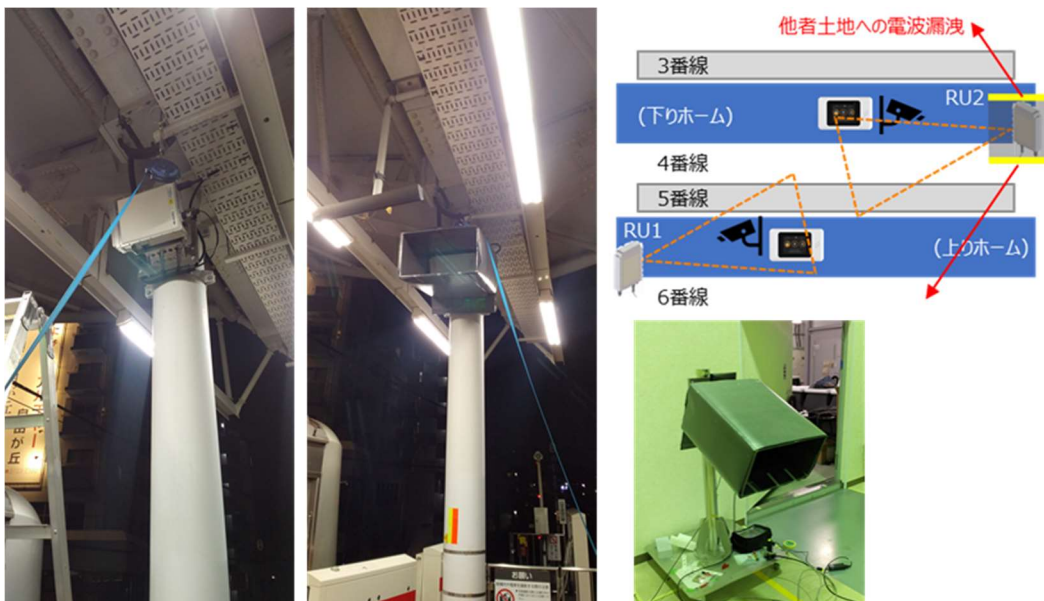
図 4.4.2-②-2 ) 電波吸収体による短手方向への電波漏洩抑制

### ②短手方向への漏洩影響抑制を目的とした RU 近傍に電波吸収体を設置（現地対応）

以上から電波暗室での測定では RU を電波吸収体で囲うことで短手方向への電波漏洩対策の効果がみられたが、RU 送信機付近で指向性を制限する対策は、反射波の多い環境では反射波の伝搬の影響により期待した効果が得られないと考えられる。

「他者土地への漏洩対策（エリア設計）」については RU に電波吸収体を取り付けることにより、RU の側面方向への電波の放射を制限し、短手方向の電波漏洩の抑制効果を検証した。その結果、駅周辺の漏洩電力低減効果の測定で最大 5.5dB の低下に留まっており、目標としていた 15~20dB よりもかなり低い結果であった。送信源である RU の指向性制限だけではホーム面、建物等による反射波の影響により期待する効果が得られにくいことが判明した。長手方向の対策と合わせて、送信電力の低減、反射波を考慮したチルト角の調整が必要と考えられる。
