課題解決型ローカル5G等の実現に向けた開発実証

プラントの遠隔監視によるガス漏れ等設備異常の効率的検知の実現

成果報告書概要版

広島ガス株式会社

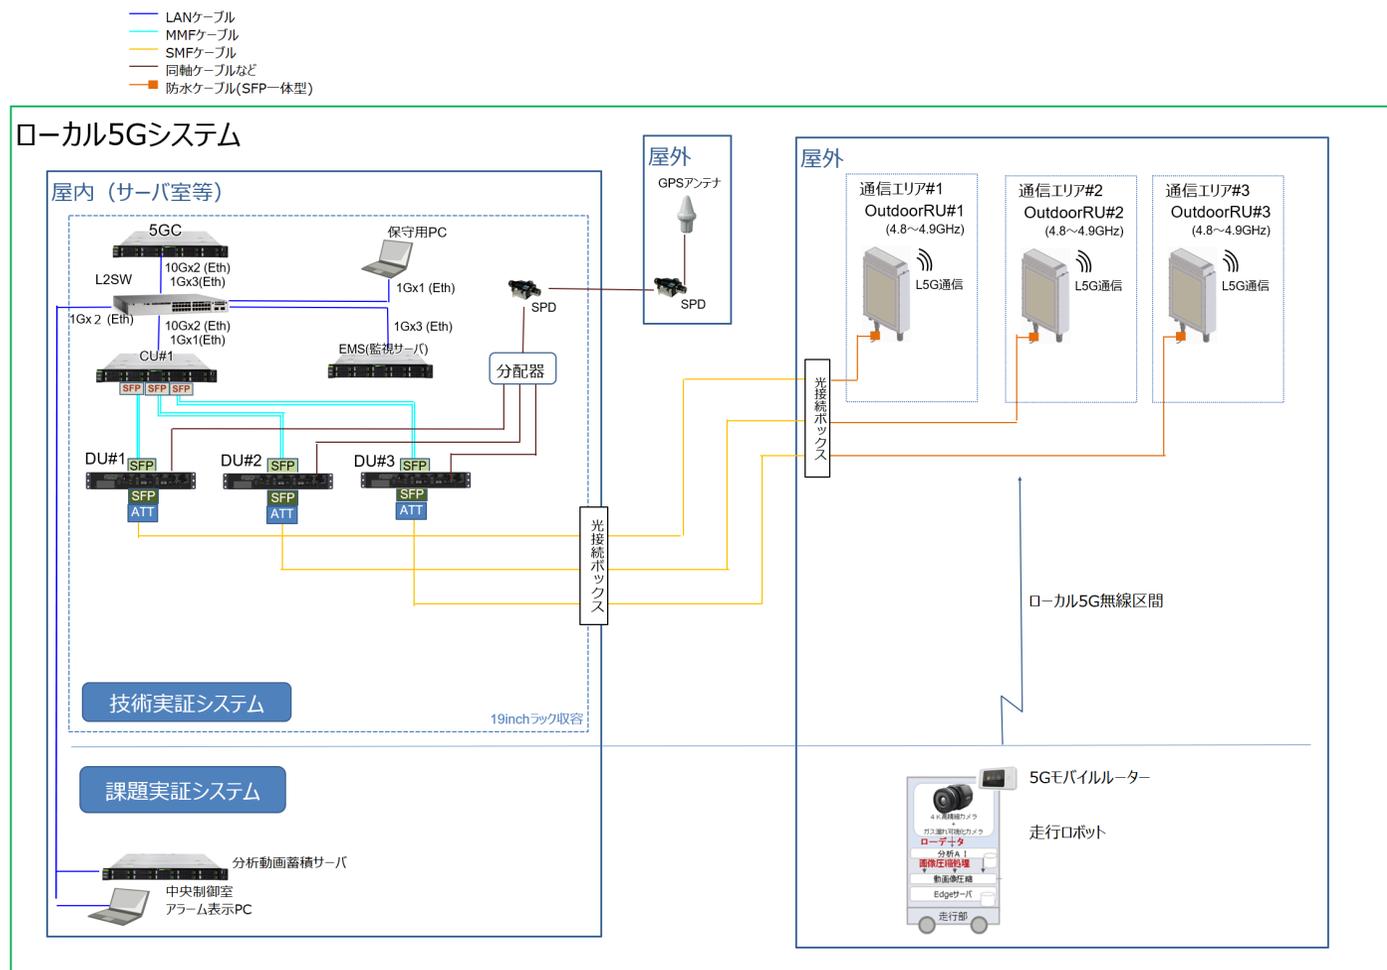
■本実証で使用したネットワーク構成を以下に示す

- ローカル5Gシステムは、主にコアサーバー装置(5GC)、基地局装置(CU、DU、RU)及び監視装置(EMS)で構成される。
- 走行ロボットは、走行部、Edgeサーバ、カメラ(4Kカメラ、近赤外線カメラ、赤外線カメラ)、5Gモバイルルーターで構成される。
- 走行ロボットでは、各カメラで撮影した映像データをEdgeサーバで処理し、カメラ映像に応じた異常検知を行う。

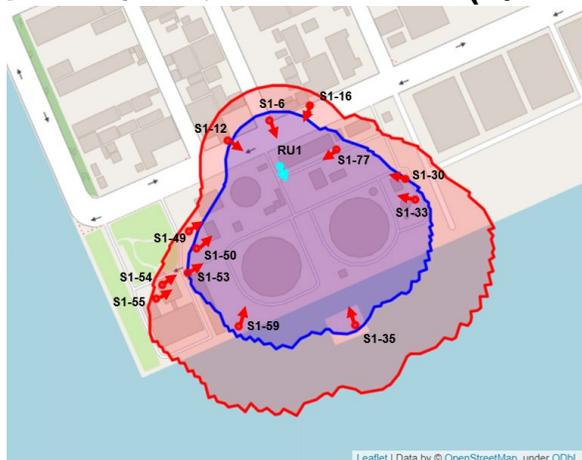
RU1のカバーエリアおよび調整対象区域の図 S=12.3(郊外地)

S=32.5(開放地)による調整対象区域の図(RU1)

甘日市工場の立地条件に基づきS=12.3(郊外地)で求めたエリア算出法による値に比べ実測値が上回った。仮説ではS=0(市街地)に近い結果を想定したが、実際はS=32.5(開放地)寄りの結果が得られた。

下記はRU1の記載であり、RU2およびRU3でも同様の傾向の結果が得られた。

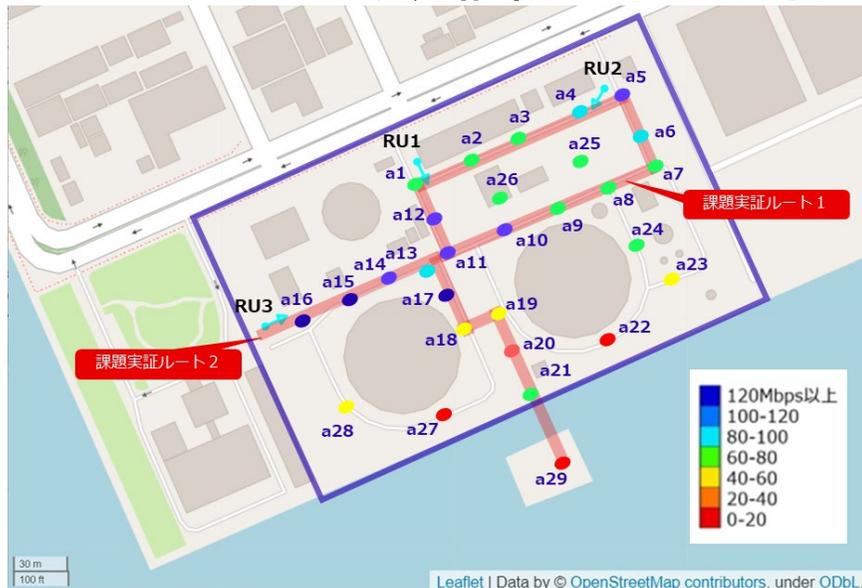
## ULスループットの測定結果によるプロット図

課題実証ルート上の各測定地点にて、一部の海側の測定点を除きローカル5Gの所要性能の目標値(ULスループット50Mbps以上)を満たすことを確認した。

また、全ての測定地点にて遅延時間の所要測定の目標値(500msec以内)を満たすことを確認した。

今回の実証では防爆エリア外のRU設置を前提とするなど低コストのローカル5Gエリア構築を意識したことで、敷地の南側(海沿い)にカバレッジホールが多く存在する形になっており、この点はエリア設計上の課題と考える。

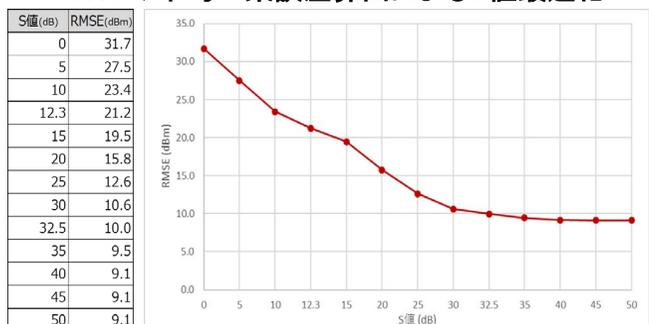
3RUの平均二乗誤差算出によるS値最適化

廿日市工場全体におけるパラメータSの最適化として、3RUのカバーエリアおよび調整対象区域のエッジ上に設定した測定地点における、エリア算出式の値と実測値の誤差 $\Delta$ を使用し、これらの二乗和が最小となるSの値を求めた結果を下記の図に示す。この結果、RU全体(3台)において最適化されたSの値は $S=40$ となった。同様の要領でRU1,RU2,RU3でそれぞれ最適化したSの値はRU1:30、RU2:30、RU3:40となった。(NLOS環境、LOS環境それぞれの測定地点に絞った結果も概ね同様の結果が得られた)

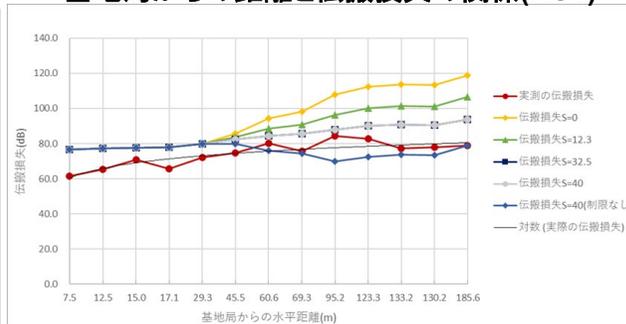
基地局からの距離と伝搬損失の関係(RU1)

各RUは電波の指向方向に様々な大型金属構造物が存在し電波の伝搬環境が大きく異なり、特徴的に誤差 $\Delta$ が大きい地点も含む。そのため、RUの指向方向に存在する測定地点をグループに分け、グループ毎にRUからの距離に対するデータを抽出することによりパラメータSの精緻化検討を行った。その結果、自己土地内の伝搬環境に基づいてパラメータSを選択する方が実測との差分が小さいという仮説通りの結果が得られたが伝搬モデルは想定に反し、 $S=32.7$ (開放地)以上が適している結果が得られた。また、工場敷地内の伝搬環境の特徴毎に適切なS値の整理を行った。

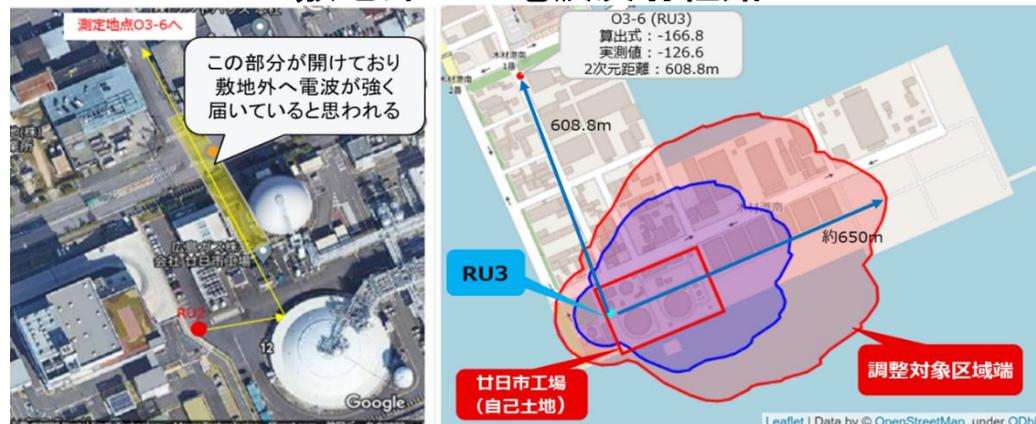
### 敷地外への電波反射経路

反射の影響によりRU後方のエッジ位置がどの程度伸長するかについて、右記図に示すようにS=32.5の伝搬モデルにおけるRU正面方向の調整対象区域端に相当する距離を到達している実測結果が得られた。これはRUのごく近傍に大型金属構造物が存在し、電波が反射する方向が開けている場合、

指向性アンテナの指向方向に相当するエッジ位置の距離まで反射した電波が到達する可能性を示しているものと考えられる。今後、エッジ位置の伸長度合いを定量的に求めるために、仮説①の最適化により得られたS値(今回はS=32.5)のエッジ付近相当の距離の他者土地(RU後方)での測定を行い、他者土地への電波到達の傾向を検証する必要があるとする。

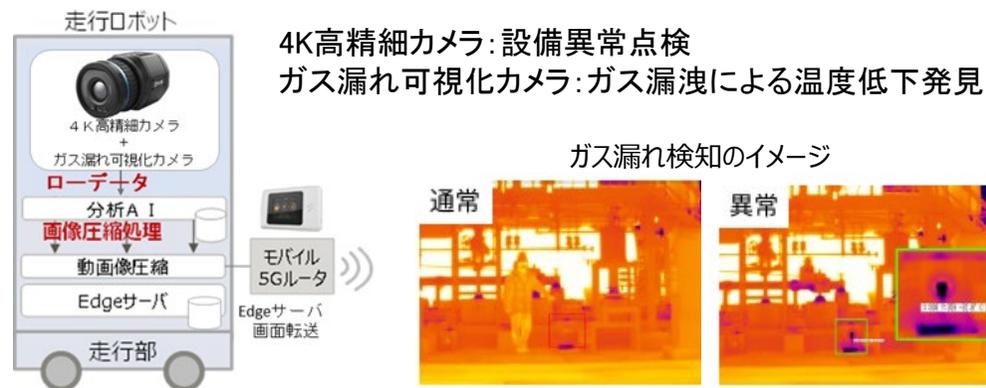
## 分析AI(ガス漏れ/設備劣化検知)を搭載した走行ロボット

映像のローデータをエッジで処理することで、異常を迅速に検知し、圧縮した映像とアラートを伝送

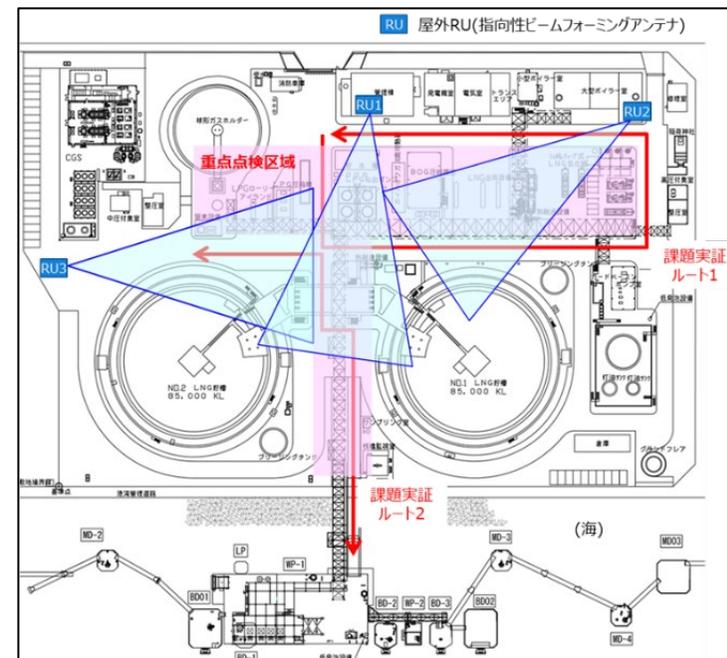
## ■ 重点点検区域

- 実証を行うプラントの俯瞰図と、走行ロボットとAIによる設備異常検知における移動経路を示す。
- LNGやLPGなどの重要設備が密集するエリアであることや、非防爆のロボットが走行・監視できる範囲から2ルート为重点点検区域として設定し、走行させた。
- 実証にあたっては今回、重点点検区域内に点検ポイントを6箇所設定し、ガスの漏洩や各種設備の劣化が検知可能か、また、異常発生時に中央制御室にアラート等がリアルタイムに発信可能か等を検証した。

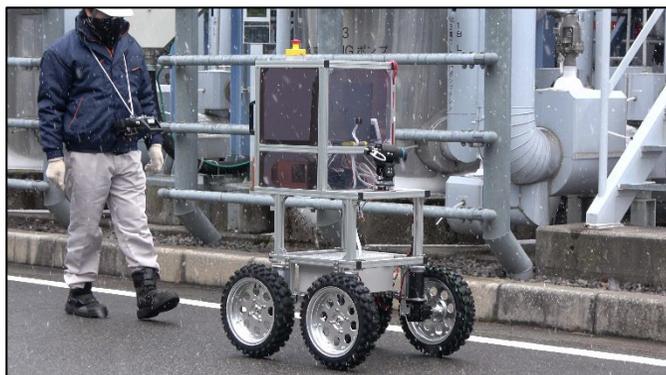
走行ロボット

## ■ 実証風景

| ソリューション | 概要 |
|---|--|
| ① 走行ロボット・AIによる異常検知ソリューション | 赤外線カメラと4Kカメラを搭載した走行ロボットで点検エリアを走行、エッジAIでガス漏れと設備劣化を検知し、ローカル5Gで中央監視室に送信 |

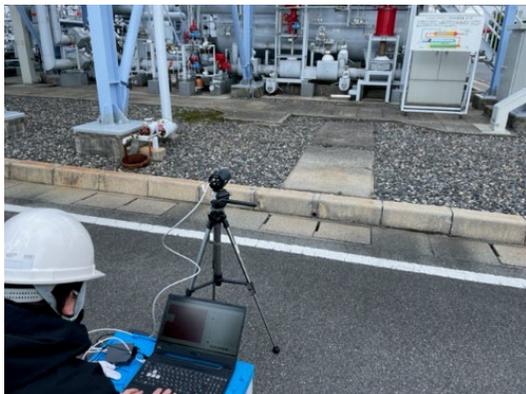
写真＊ ガス測定状況

### 1. ロボット搭載前にカメラだけで性能評価

屋外で、検知対象から10m以上離れた場所より、メタン、ブタン、13Aガス(都市ガス)の検出及びガスが拡散する状況を可視化することができた。ただし、降雨時を模擬した環境では検出はできなかった。また、夜間を模した環境でも検出できなかった。また、強風でガス濃度が低下する環境下ではAIがガス映像を認識できないことが分かった。

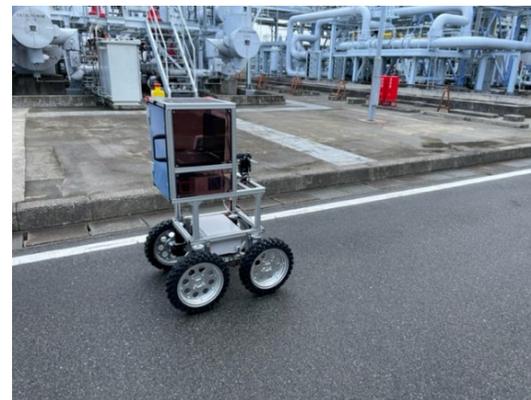
写真＊ ロボット自動ガス測定状況

### 2. ロボットにカメラを搭載し性能評価

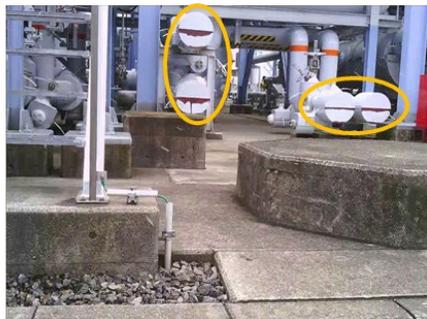
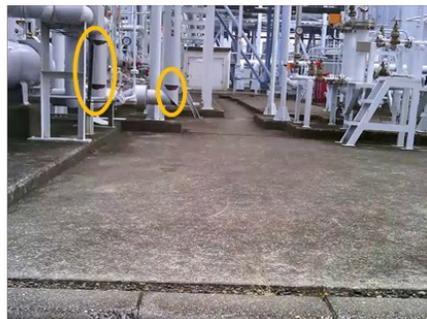
(a) 確度97.1 %で錆あり判定 (b) 確度98.0 %で錆あり判定

➡ 特定の2地点で実施し、対象設備から10m離れた距離において、いずれもAIモデルが設備劣化の錆に反応して錆あり判定することを確認。

➡ 実施した2地点では100%に近い精度で見分けることができた。  
※より詳細な精度の検証を行うには、他の複数地点での検証が必要であると考えられる。

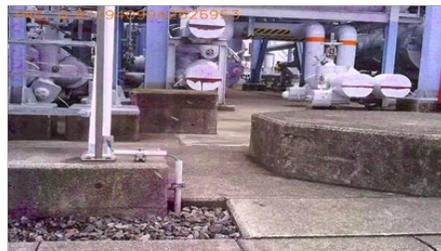
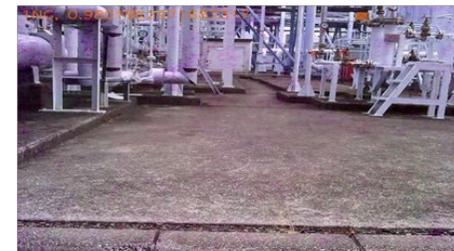
(a) (b)

画像中の紫着色部がAIモデルの着目点
