課題解決型ローカル5G等の実現に向けた開発実証

ローカル5GとAI技術を用いた鉄道駅における車両監視の高度化

成果報告書概要版

京浜急行電鉄株式会社

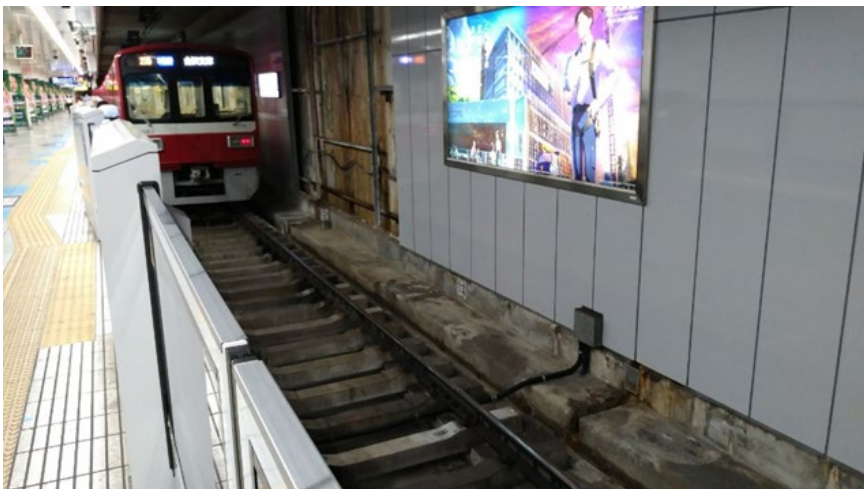
実証環境

鉄道インフラ分野における本実証環境としては地下鉄の屋内ホーム・線路を活用し、線路上のエリアをカバーするため、ホーム下にアンテナを設置することとなる。そのため、鉄道車両及び、ホームの床面など、遮蔽または反射による電波伝搬特性への影響が課題となる。

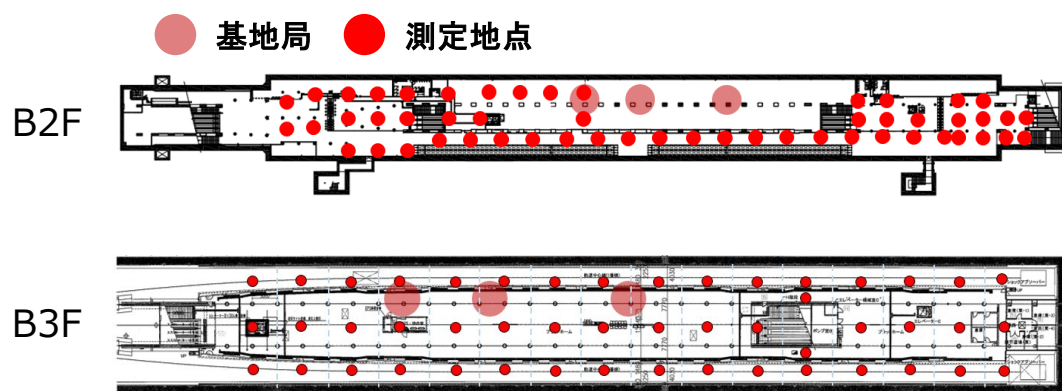
測定地点

- ・エリア形成は、エリア算出法に基づくカバーエリア、調整対象区域と受信電力の測定結果で評価
- ・サービス提供品質は、課題実証と同じ目標値(UL伝送スループット60Mbps)の達成率を評価
- ・測定地点は、アンテナが設置されるB3Fと、階上B2Fにてそれぞれ20地点以上を選定した  
※なお、伝送スループット及びRTTについてはB2Fで圏外となる為B3Fのみで実施している。

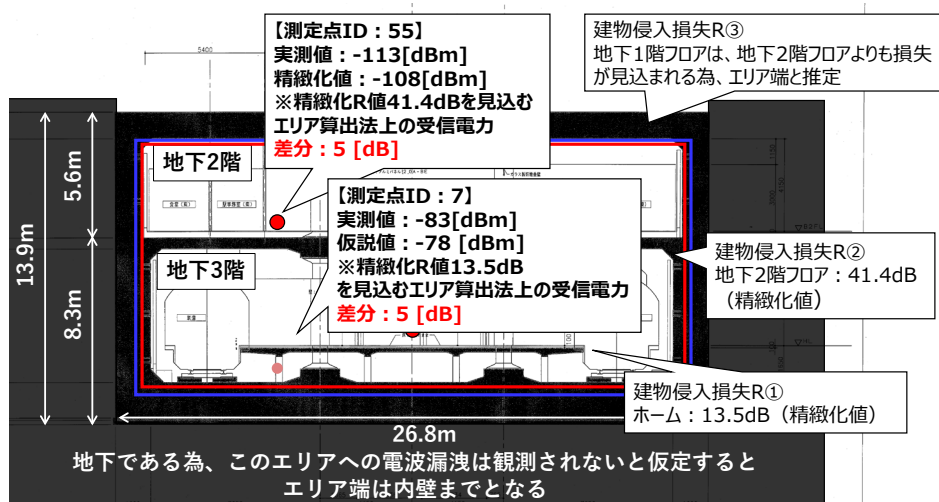
精緻化値を用いた立体的なエリア図

- ・実測値から算出される精緻化値Rはホーム床面で13.5dB、地下2階床面で41.4dBとなる

精緻化値から推定されるエリア図は地下2階で収まることから、地上への調整対象区域レベルでの電波漏洩はほぼないと考えられる。そのため、本実証環境の様な地下鉄にエリア構築を実施する場合は地上における干渉調整は不要であると想定されるが、同フロアもしくは階上において他の無線局が運用される場合は、間に存在する階層によってその調整可否が決まるものと考えられる。

なお、地下駅ホームエリアの開口部となるエアダクト、エレベータ、階段等が存在する箇所は精緻化値よりも強い傾向となるため、できるだけ開口部から離れた場所での置局する、もしくはセクタ指向性のアンテナを用いて、天井面方向もしくは、他のローカル5Gシステムが運用される方向は、バックローブとなるような置局設計も有効であると考えられる。

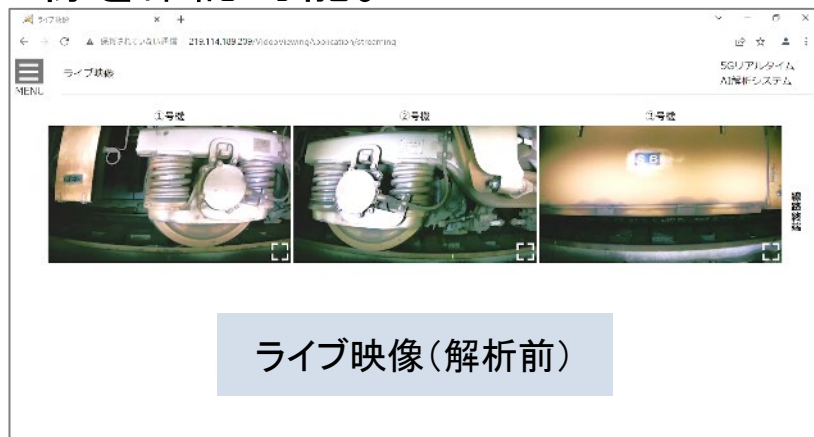
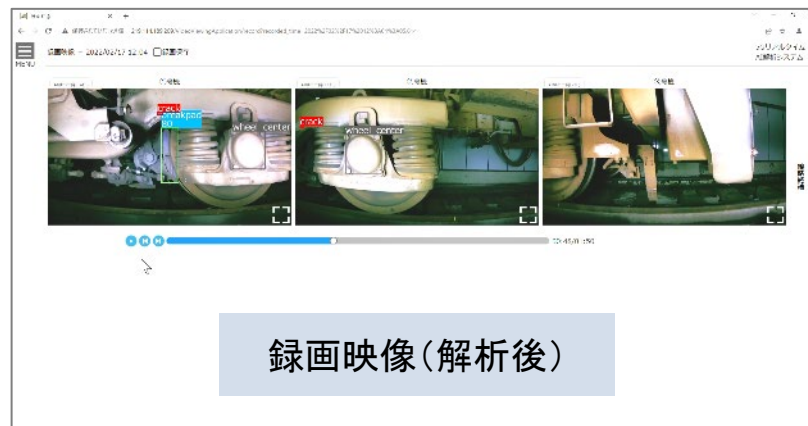
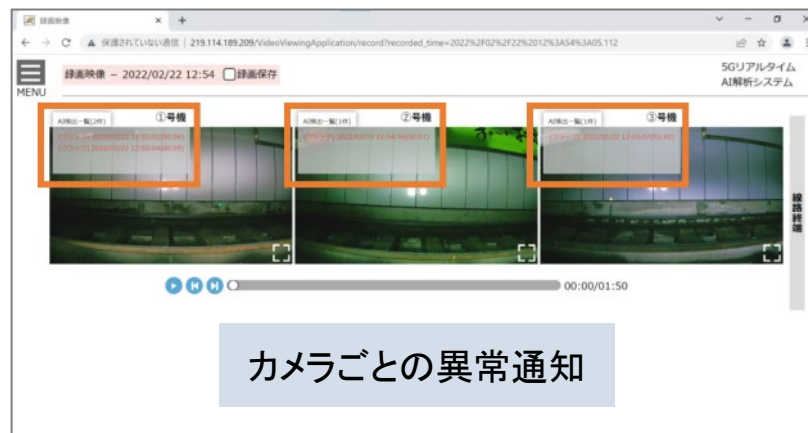
- 列車検査のAI解析結果表示ユーザ画面では、ライブ映像(解析前の映像)、録画映像(解析後の映像)の確認が可能。録画映像は日時から検索し、異常を検知した時刻は赤文字で示される他、各カメラ映像の通知から異常を検知した時刻の映像を確認可能。

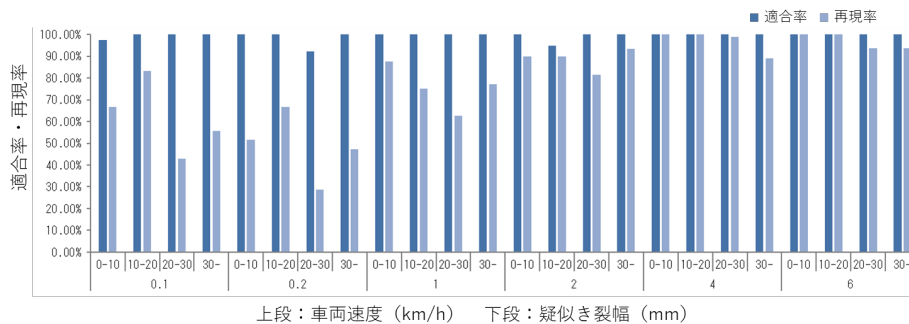
車両速度・疑似き裂幅の評価結果  
(各項目の有効サンプル数:8~140)

- AI解析エンジンの性能評価として、幅4パターン・長さ3パターン・方向2パターンの疑似き裂を油性黒ペンで台車に記載し、列車発着時の車両速度毎に適合率・再現率を評価した。

対象物:油性黒ペンで記載した疑似き裂

幅:0.1 / 0.2 / 1.0 / 2.0 / 4.0 / 6.0 mm

長さ:20 / 60 / 80 mm

方向:接合面に対して 垂直 / 水平

・追加学習(教師データ画像 約500枚→2,000枚)により  
車両速度30km/h、幅0.1mm相当の疑似き裂 5.6%→55.6%検出  
幅0.1mm~6.0mmの全疑似き裂 平均47%→74%検出  
→昨年度と比較し、スピードのある対象物を検出できており、  
システム性能は向上した  
追加学習により、検出性能の向上を確認できた

- 鉄道駅における車両検査の遠隔・自動監視システムの性能を評価した。日常運行の中でAI解析の処理遅延を蓄積することなく、追加学習により車両速度最大30km/h以上で幅0.1mm相当の疑似き裂を55.6%検出することができ、システム性能は向上したといえる。また、鉄道駅で実施したことにより相互接続する他社車両への汎用性も確認できた。
- 運用面からみても、鉄道駅で営業運転車両の検査という、実装イメージに近い環境下での実証にて幅0.1mm~6.0mmの全疑似き裂を平均74%検出でき、実装性が高まったといえる。
- 一方、本格的な実運用に向けては、システム面ではAI検出精度、リアルタイム性における課題が、運用面ではAI検出精度の見極めや検出内容・列車検査体系の見直しにおける課題が浮き彫りになり、解決策の対応を検討していく。

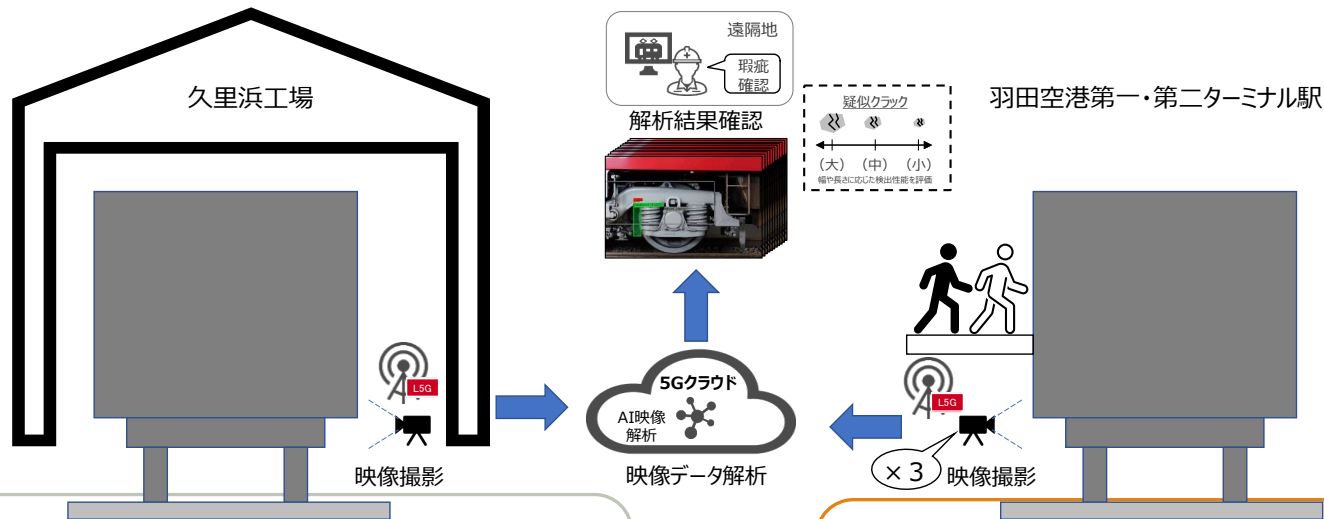
- 令和2年度実証では、検査工場内で列車速度は10km/hまでの制限があり、1編成のみでの検証であったが、本年度はホーム到着・出発時の30～40km/h、24編成、カメラ3台で実施

- ・ 実施場所: 検査工場内
- ・ 実施期間: 数日
- ・ 車両速度: 最大10km/h
- ・ カメラ: 1台設置
- ・ 編成数: 1編成
- ・ 京浜急行電鉄の車両のみ

- ・ 実施場所: **運行中ホーム**
- ・ 実施期間: **1か月以上**
- ・ 車両速度: **最大30km/h以上**
- ・ カメラ: **3台設置**
- ・ 編成数: **24編成**
- ・ **相互接続する他社車両でもブレーキパッド・ハンドルを検出**
