令和3年度 課題解決型ローカル5G等の実現に向けた開発実証

ローカル5GとAI技術を用いた鉄道駅における車両監視の
高度化

成果報告書

京浜急行電鉄株式会社

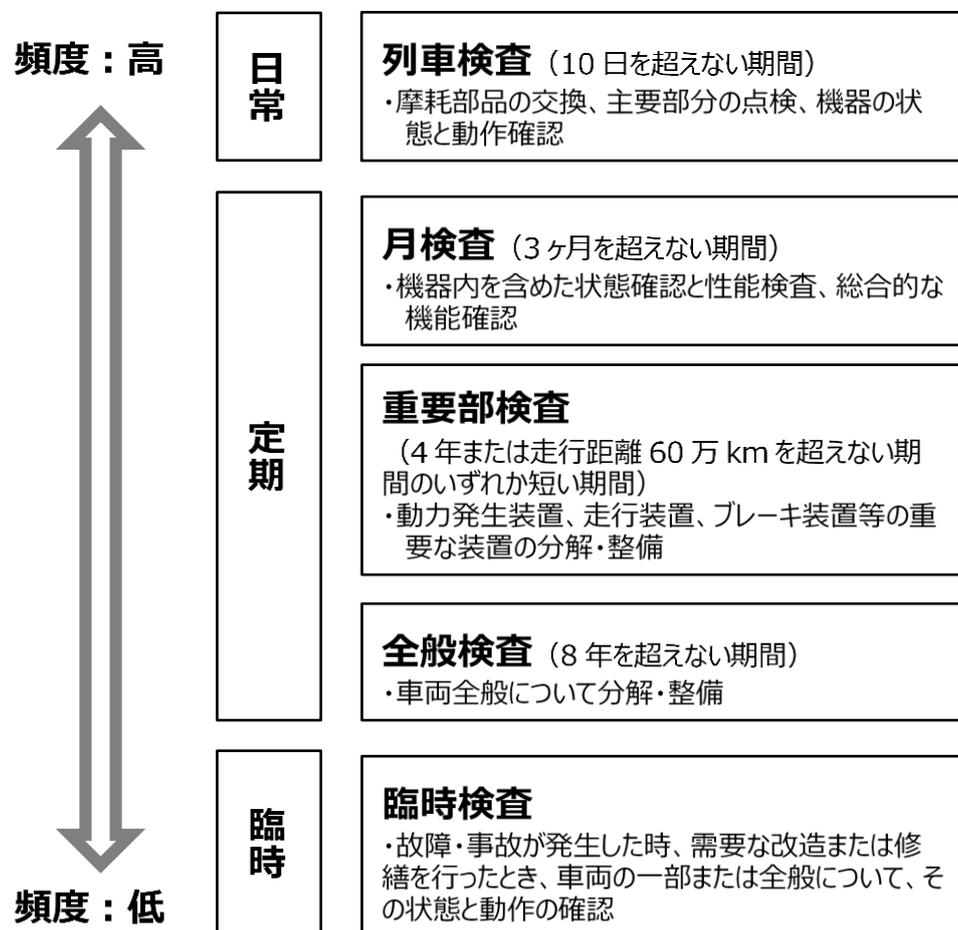
図 1.1-1 京浜急行電鉄における車両検査の種類

例として、京浜急行電鉄株式会社（以下、「京浜急行電鉄」という。）における列車検査の種類と内容を以下に示す。京浜急行電鉄では、車両に対して「列車検査」、「月検査」、「重要部検査」、「全般検査」、「臨時検査」の5種類の検査を実施しており、このうち列車検査が日常検査、月検査、重要部検査、全般検査が定期検査に分類されている。

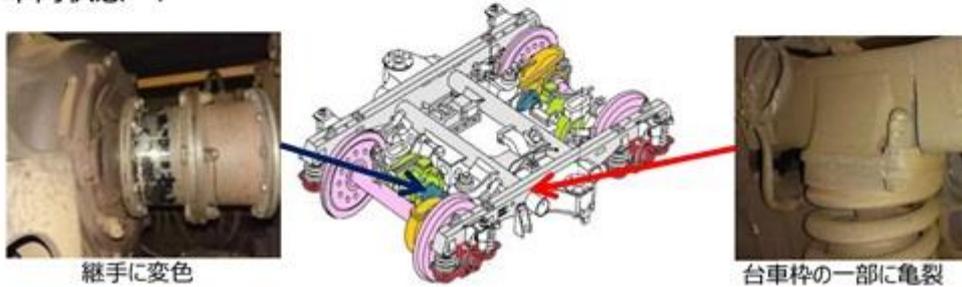
図 1.1-4 疲労き裂による重大インシデント例

発生日時 : 2017年12月11日(月) 17時03分頃
発生場所 : 東海道新幹線 名古屋駅
関係列車 : 第34A列車「のぞみ34号」(博多発 東京行)
概況 : 博多駅13時33分発の東京行「のぞみ34号」(16両編成)において、走行中に異臭と床下からの異音が認められたため、17時03分頃、名古屋駅で床下点検を実施した。点検の結果、13号車歯車箱付近に油漏れを認めたため、同列車は前途運休となった。また、その後の点検において、13号車の台車にき裂および継手の変色が確認された。

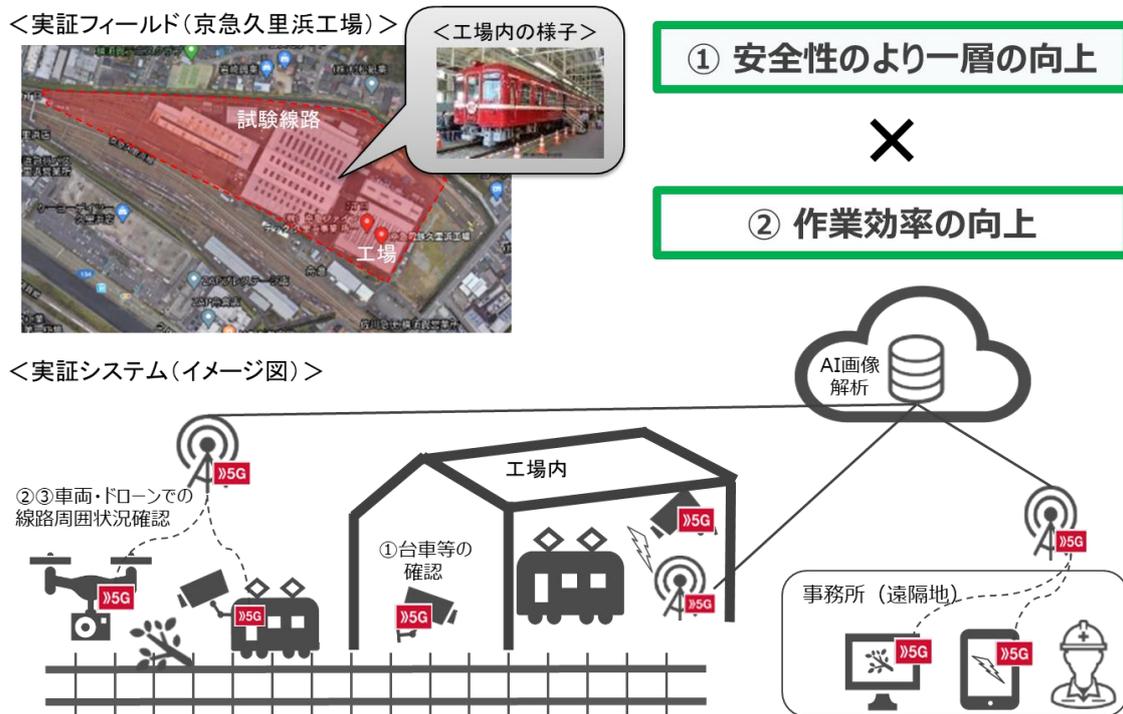
図 1.1-5 令和2年度事業の実施概要

具体的には、4Kカメラにて撮影した車両台車及び軌道の高画質画像をローカル5G等にて送信し、AIにて異常を検出することによって、台車に発生する疲労き裂等や線路周辺における異常の検出能力を確認した。また、列車検査を実施している鉄道事業者の職員へのヒアリング等を通じて、新技術（ローカル5G等+AIによる画像検査）の適用性や導入効果、及び鉄道以外のインフラ点検に対する適用性等を検証した。

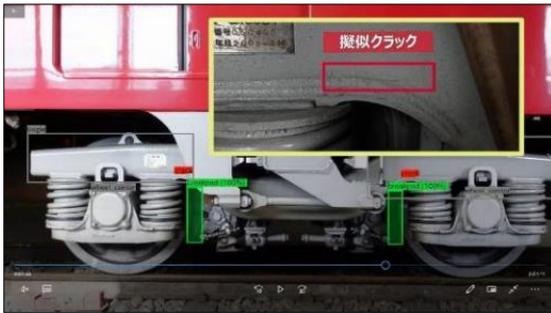
図 1.1-6 令和2年度の課題実証の結果概要（4Kカメラ映像のAI異常検出）

★検出精度（速度とクラック進展方向 垂直/水平）

試験情報		集計結果				性能評価	
走行速度 (km)	向き	AIが検出した対象数		AIが検出しなかった対象数		検出率	網羅率
		True_positive	False_positive	True_negative	False_negative		
5	垂直	14	0	22	0	100%	39%
5	水平	19	0	17	0	100%	53%
5	集計	33	0	39	0	100%	46%
10	垂直	4	0	32	0	100%	11%
10	水平	20	0	16	0	100%	56%
10	集計	24	0	48	0	100%	33%
総計		57	0	87	0	100%	40%

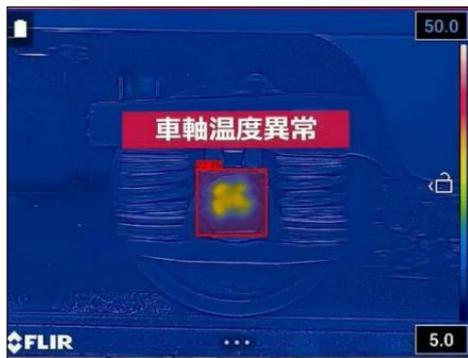
図 1.1-7 令和2年度の課題実証の結果概要（サーマル映像のAI異常検出）

★検出精度

検出対象		AIが検出した対象数		AIが検出しなかった対象数		検出率	網羅率
走行速度	閾値	True_positive	False_positive	True_negative	False_negative		
5	10	42	0	0	0	100%	100%
5	30	38	0	4	0	100%	100%
10	10	42	0	0	0	100%	100%
10	30	40	0	2	0	100%	100%

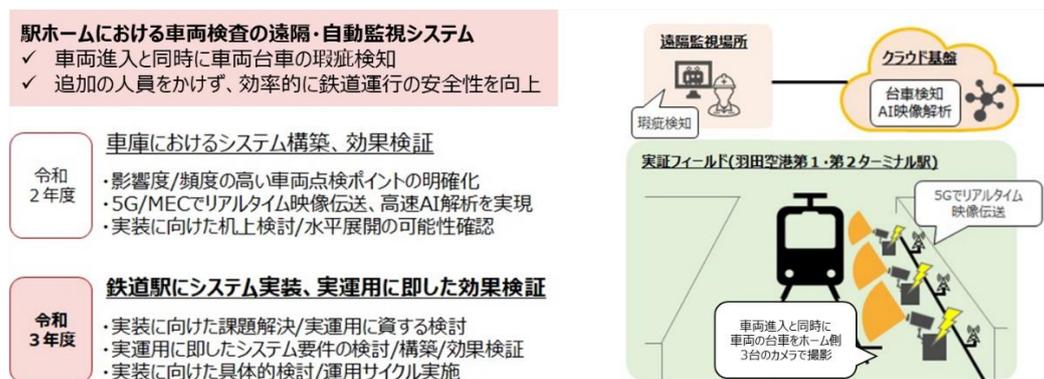
図 1.2-1 実証概要イメージ

京浜急行電鉄羽田空港第1・第2ターミナル駅において、ローカル5G(周波数:4.8-4.9GHz帯(100MHz)構成:SA方式)を構築し、地下駅のホームにおける建物侵入損を考慮した電波伝搬モデルの精緻化に関する技術実証を実施した。

5G活用モデルの創出・実装に関する調査検討(課題実証)として、フルHD映像のAI解析による車両検査の遠隔・自動監視システムを構築し、上記で構築したローカル5Gを活用した車両台車の遠隔監視の高度化・実装を図る実証を実施した。

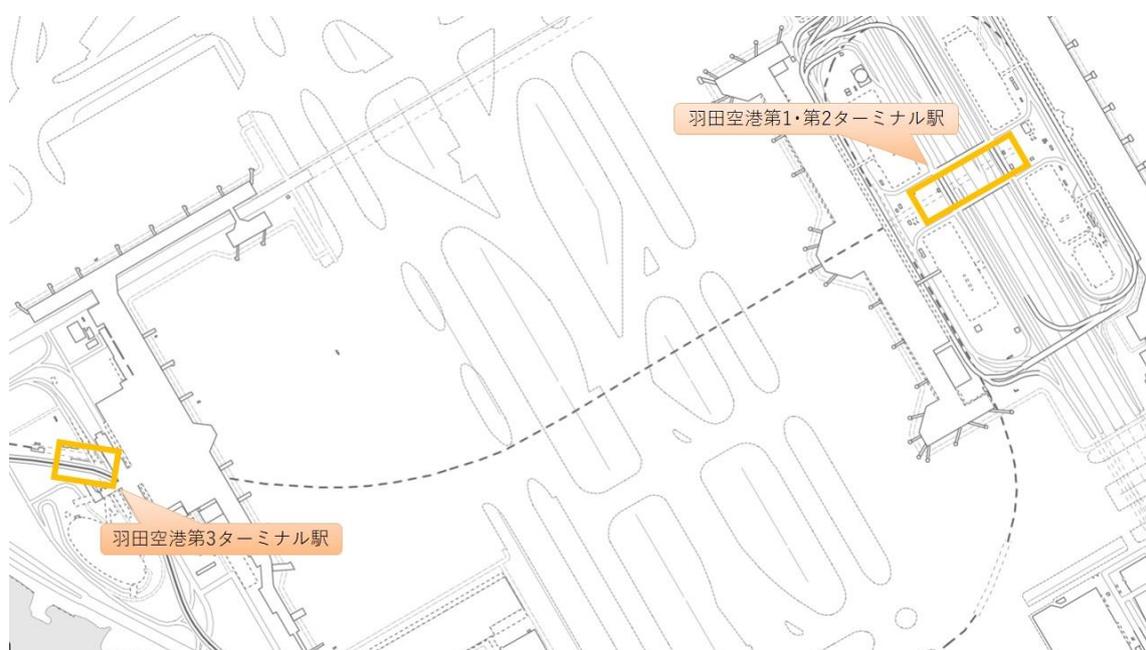
図 2.2.1-1 羽田空港第1・第2ターミナル駅、羽田空港第3ターミナル駅の位置関係
出所) 国土地理院のデータを加工し作成

無線アンテナと課題実証用は実証場所の羽田空港第1・第2ターミナル駅の島式ホームに設置した。GNSS アンテナは屋外に設置する必要があるため、地上への配線が可能な羽田空港第3ターミナル駅に設置することとした。

GNSS アンテナは無線制御部と接続する必要があるため、ローカル 5G のコアネットワーク装置とともに羽田空港第3ターミナル駅通信機器室に構築した。図 2.2.1-1 に羽田空港第1・第2ターミナル駅と羽田空港第3ターミナル駅の位置関係を示す。

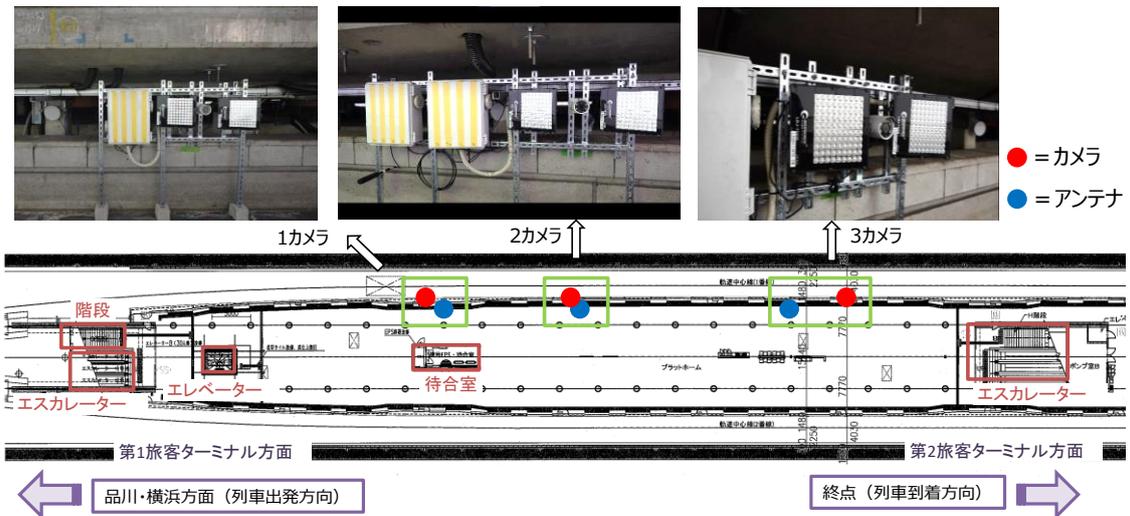
図 2.2.1-3 ホーム下への機材設置場所

課題実証用機器として、羽田空港第1・第2ターミナル駅の片側の線（1番線）の車両を片側（ホーム下側）から撮影するフル HD カメラ、照度補完用のライト、端末（ローカル 5G ルータ）を設置した。各機材の設置場所の写真を図 2.2.1-3 に、また各機材の設置状況を図 2.2.1-4 に示す。

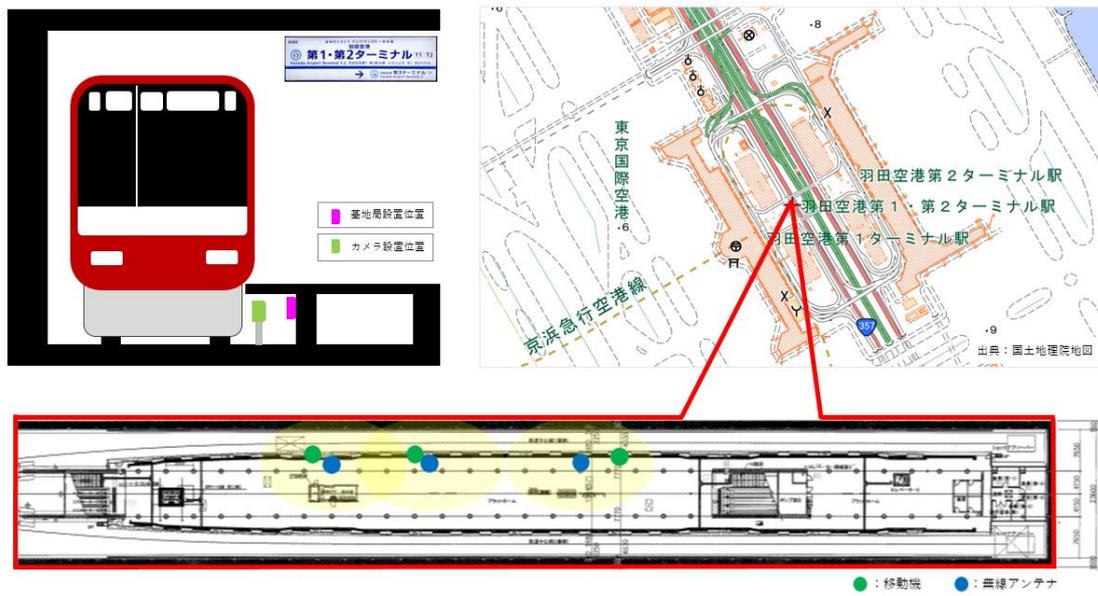
図 2.2.2-1 エリアイメージ

本実証の基地局位置を起点としたエリアイメージを図 2.2.2-1 に示す。

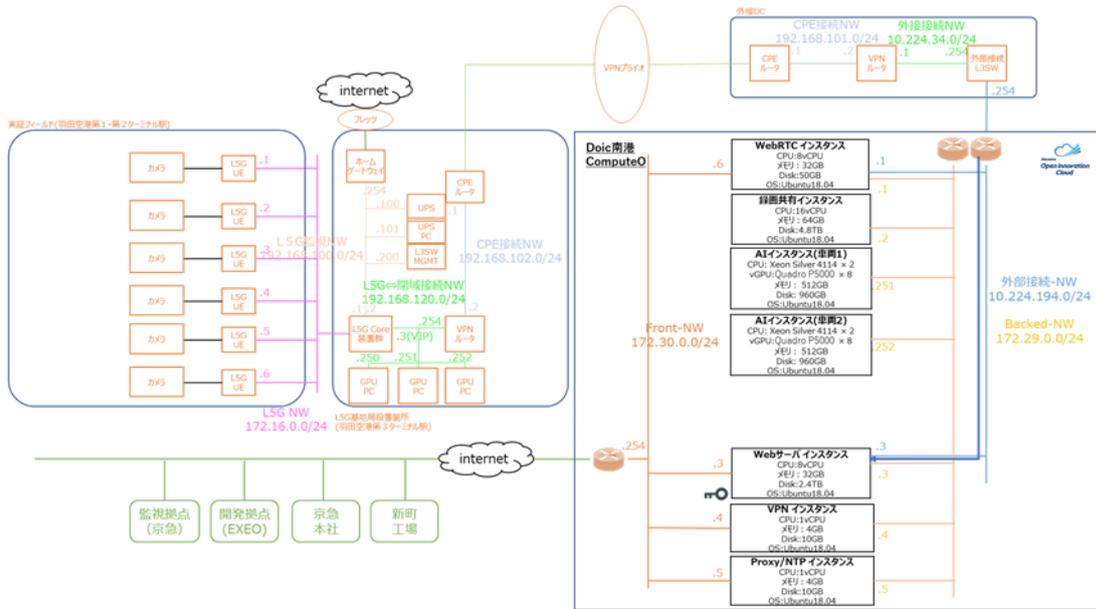
図 2.2.3-1 ローカル 5G ネットワーク構成図

京浜急行電鉄羽田空港第1・第2ターミナル駅に構築したローカル5Gネットワーク構成を図2.2.3-1に示す。

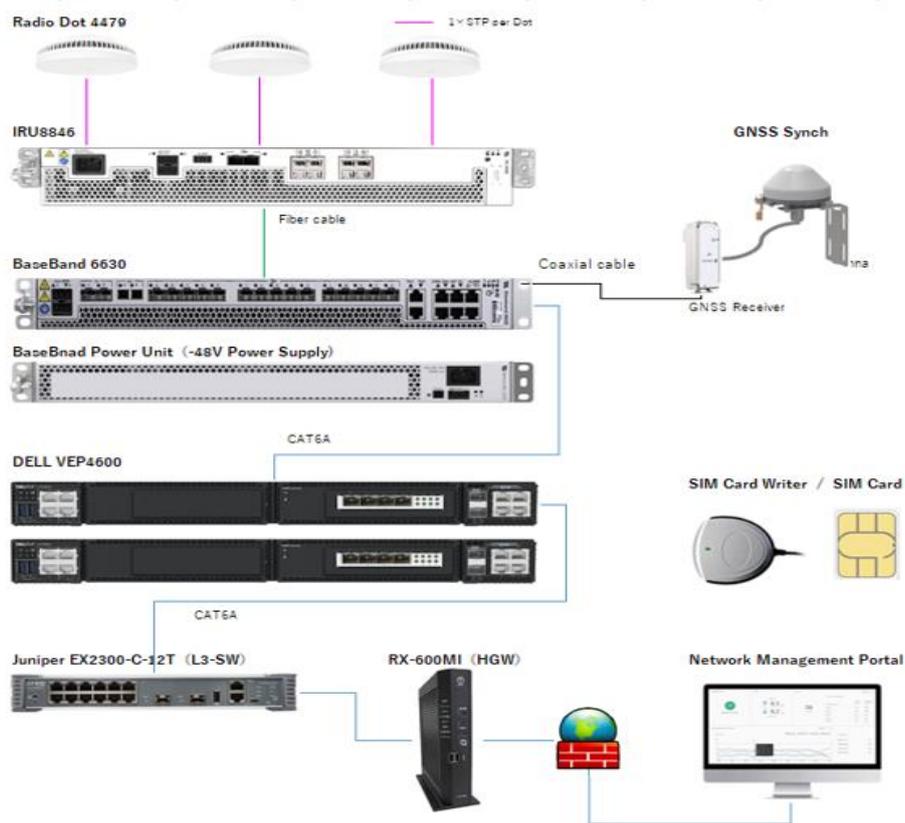
図 2.2.3-2 ローカル 5G システムの論理構成図

本実証では、コアネットワークを含めたローカル 5G システム全てを実証実験敷地内に設置するオンプレミス構成をとった。システム製造ベンダはエリクソン・ジャパン株式会社とし、2022 年 1 月中旬に検証環境構築を完了した。構築したローカル 5G システムの論理構成を図 2.2.3-2 に示す。

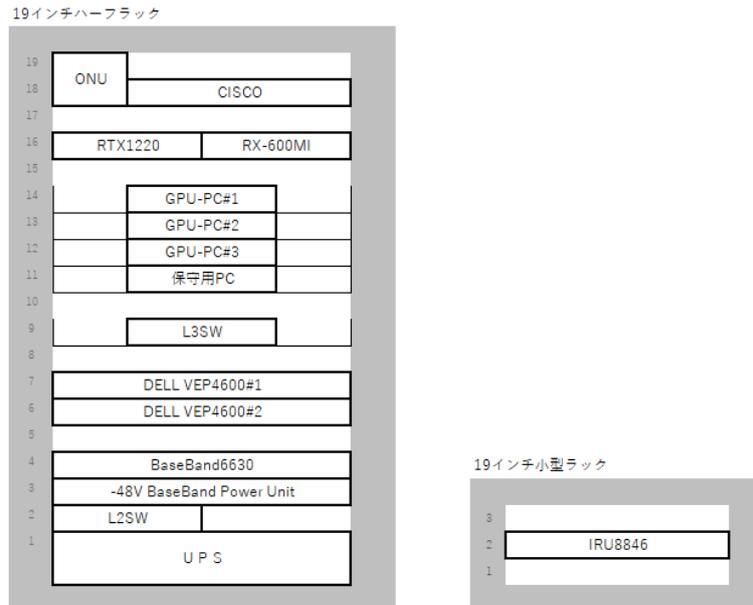
図 2.2.3-3 ローカル 5G システムのラック収容状況

19 インチハーフラック内にはローカル 5G コアネットワークシステム及び基地局制御部及び時刻同期システム (GNSS)を収容した。また小型 19 インチラックには Dot アンテナと接続する IRU (Indoor Radio Unit)を収容した。Dot アンテナは IRU からイーサネットケーブルで接続し IRU から給電する。図 2.2.3-3 にローカル 5G システムのラック収容図を示す。図 2.2.3-4 に羽田空港第 3 ターミナル駅通信機器室の設置状況を示す。

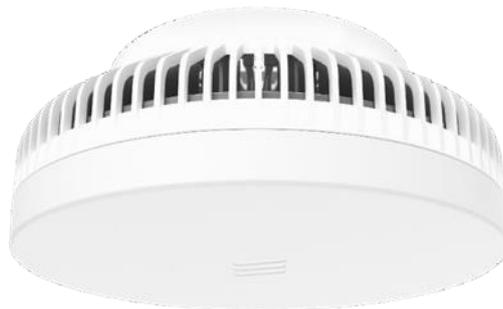
図 2.2.4-4 小型 RU ユニットの外観

Dot4479 アンテナは、IRU8846 に最大 8 基まで接続でき、1 つのセルを構成できる。本実証において使用した Dot アンテナの外観を図 2.2.4-4 に、また、その諸元を表 2.2.4-5 に示す。

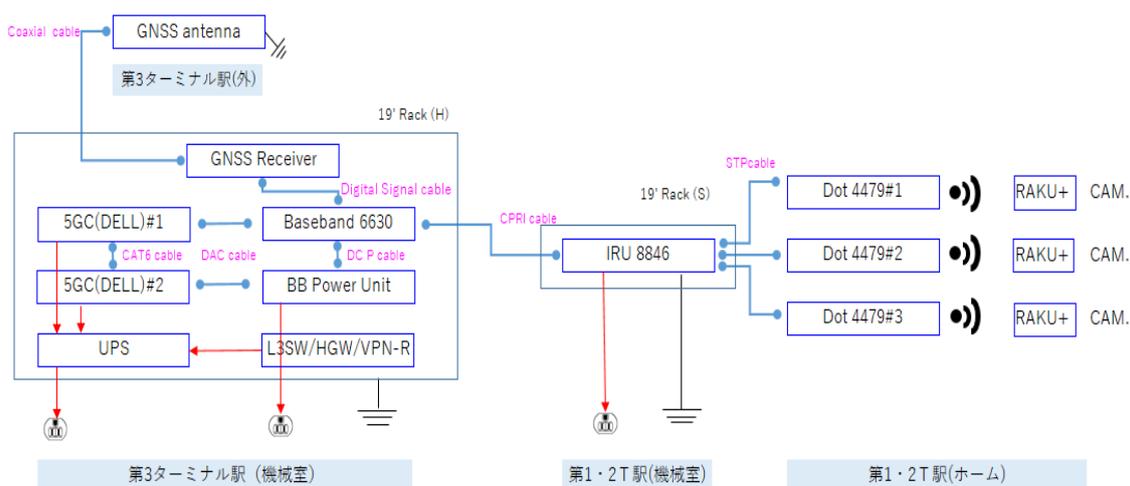
図 2.2.5-1 ローカル 5G 機器配置図

本実証では設置場所の制限があったため、複数のロケーションに分けて装置を設置した。使用したローカル 5G システム装置の配置図を図 2.2.5-1 に示す。

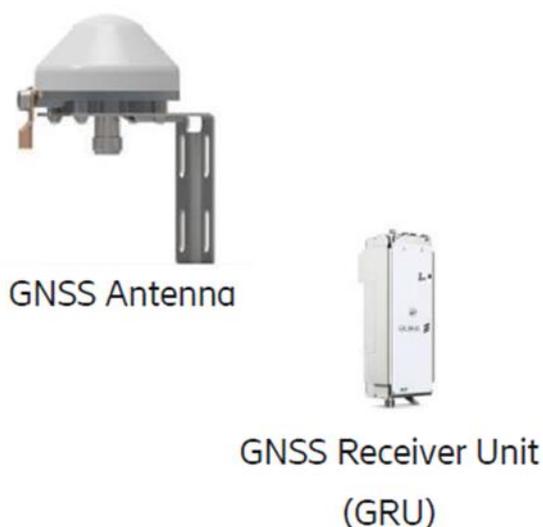
図 2.2.6-1 GNSS Sync Kit (エリクソン社製)
※GNSS 受信機の画像は拡大したもの

時刻同期用 GNSS は、3GPP で定められた 5G システムの時刻整合要件を満たすために、GNSS より受信する時刻情報を Baseband6630 に配信するシステムであり、GNSS アンテナと GNSS 受信機で構成される。屋内では衛星を補足できないため、屋外の南向き壁面に設置した。GNSS アンテナと接続する GNSS 受信機は、非常に小さな装置のため、機械室のラック内に収容した。

GNSS アンテナ及び GNSS 受信機の外観を図 2.2.6-1 及び図に、諸元を表 2.2.6-1 に示す。

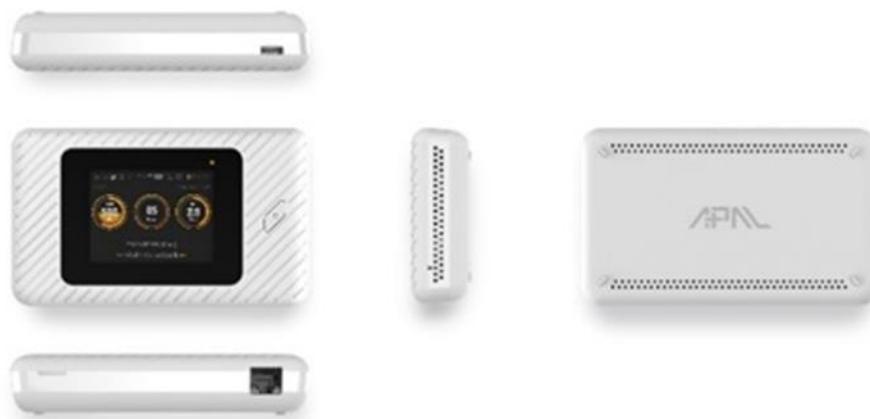
図 2.2.7-1 Palcom Raku Plus の外観

本実証では、ローカル 5G 端末として Palcom 社製の Raku Plus を 3 台使用した。Raku Plus の外観を図 2.2.7-1 に、Raku Plus の設置状況を図 2.2.7-2 に、その諸元を表 2.2.7-1 に示す。

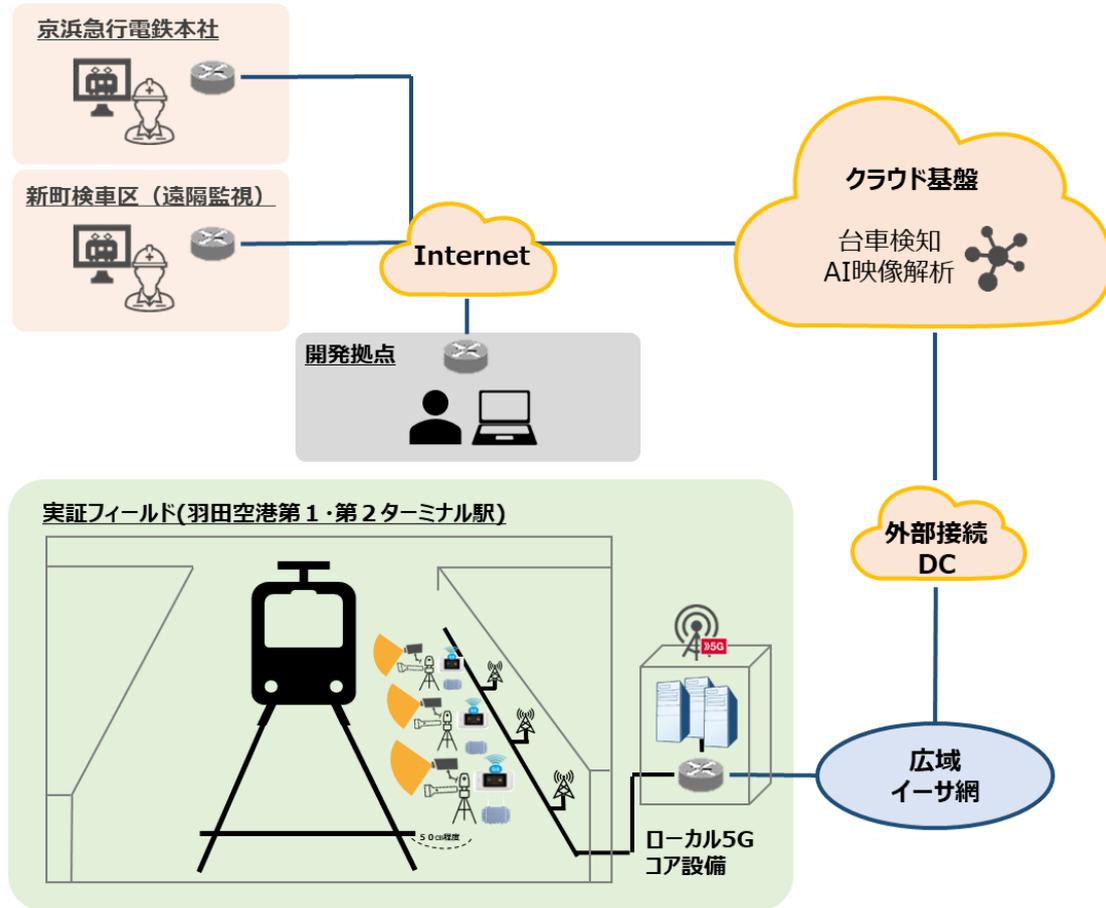
図 2.2.8-1 車両検査の遠隔・自動監視システムの全体イメージ図

羽田空港第1・第2ターミナル駅に無線アンテナを置局し、羽田空港第3ターミナル駅に、無線制御部とローカル5G制御部を設置し、クラウド基盤はNTTドコモ社が提供するキャリア網内プラットフォームである「ドコモオープンイノベーションクラウド（以下、dOIC）」を使用するネットワークを今回の課題実証システム用として構築した。構築した車両検査の遠隔・自動監視システムの全体イメージを図2.2.8-1に、システム構成を図2.2.8-2に、また、システム構築に使用した機器一覧を表2.2.8-1に示す。

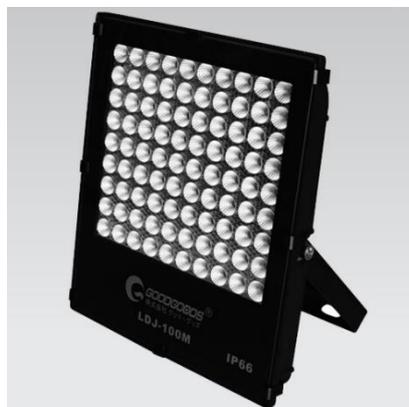
図 2.2.8-5 照度補完用ライト

ホーム発着時、走行車両の台車状態を車両検査用フル HD カメラで撮影する際に、照度の不足を補うため、カメラの左右に 2 か所、照度保管用ライトを設置した。

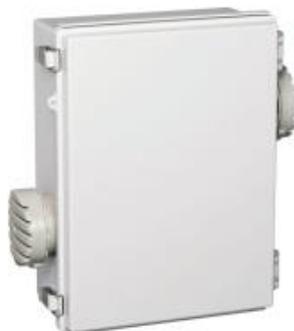
図 2.2.8-8 防水防塵 BOX

京浜急行電鉄羽田空港第1・第2ターミナル駅のホーム下にローカル5G端末を設置するにあたり、機材の故障を防ぐために防水防塵BOXを合計3個設置し、防水防塵BOX 1つにつき1つのローカル5G端末を設置した。

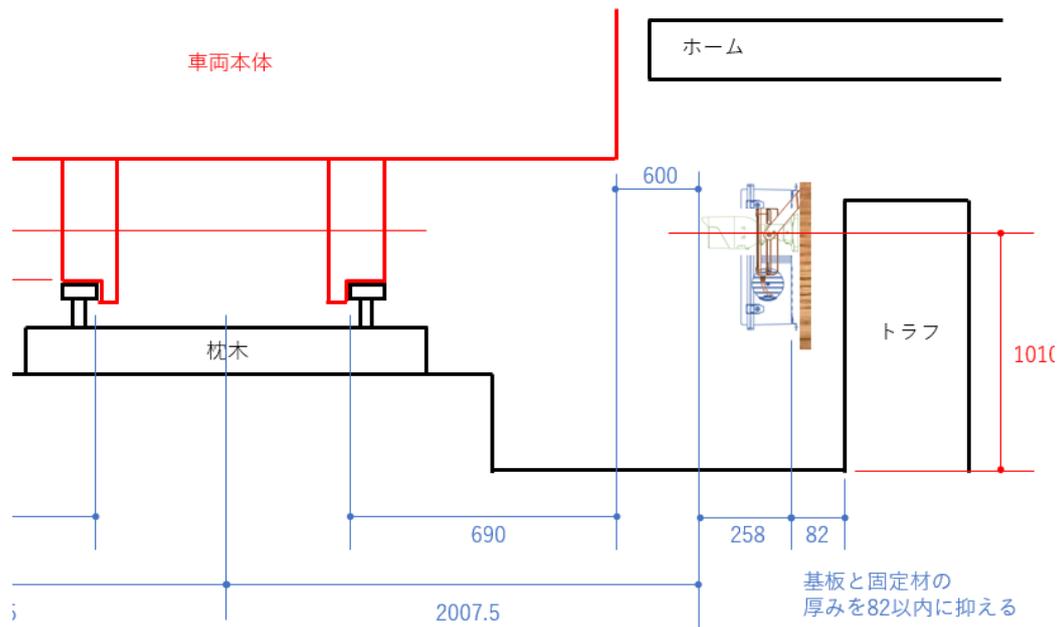
図 2.3.2-1 カメラ設置に関する建築限界確認の結果

夜間の終車後に羽田空港第1・第2ターミナル駅 1番線の線路内に立ち入り、カメラの設置に関する建築限界の確認を実施した。図面での確認は困難なことから、現地にてカメラを設置する場所の確認と併せて、設置するカメラ筐体の大きさが建築限界に干渉しないかどうかを確認した。

羽田空港第1・第2ターミナル駅 1番線の線路内で確認した結果、筐体の大きさから建築限界との干渉が懸念されたVN-U178WPRでも問題なく設置可能なことが確認できたため、VN-U178WPRを使用することとした。

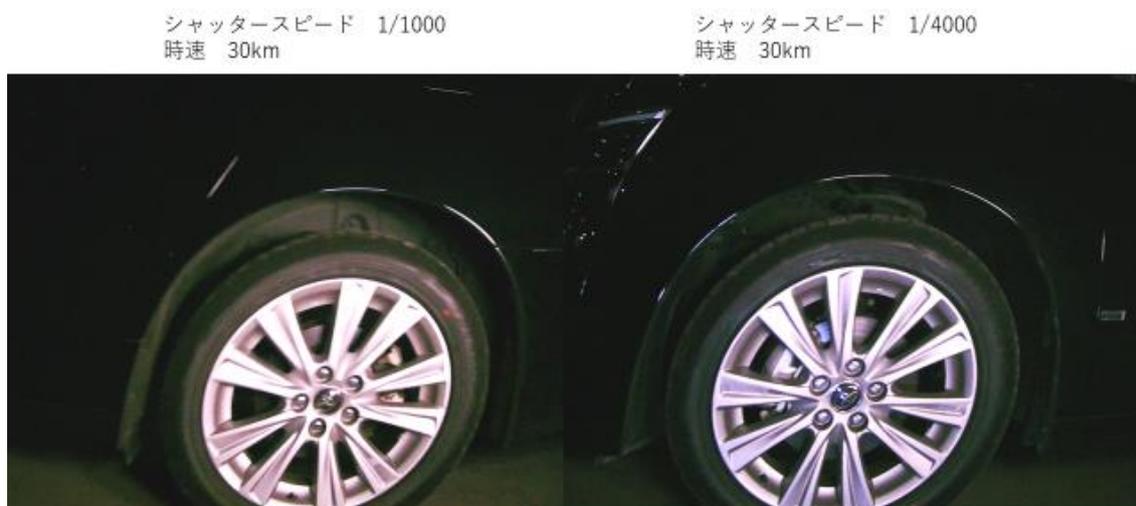
図 2.3.2-2 シャッタースピードの比較

図 2.3.2-2 の左側がシャッタースピードを 1/1000 に設定した時の画像、右側が 1/4000 に設定した時の画像である。1/1000 の時はタイヤのホイールがぶれているが、1/4000 ではタイヤのホイールや、その周辺も比較的是っきりと映っていた。この結果により、シャッタースピードは 1/4000 とした。

またこの時、カメラからタイヤまで 1m、撮影対象の中心で照度は 2200lx 程度であったが、タイヤのホイール周辺部分は暗く映っており、電車の台車に置き換えたときにき裂を検出するためには照度が不足する恐れがある。

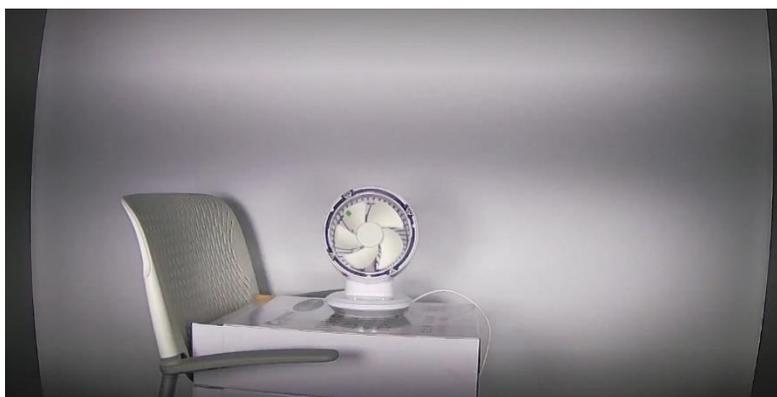
図 2.3.2-3 LDJ-100M の検証風景

ライト型番	メーカー	特徴	総評
GoodGoods LD-F60W	グッド・グッズ	全光束 約 10200lm 照射角度 120度 防水等級 IP66	× 照射角度が広く、撮影対象範囲が暗い。
GoodGoods LDJ-100M	グッド・グッズ	全光束 約 14040lm 照射角度 40度 防水等級 IP66	○ 屋外設置可能。照射角度が広く、撮影対象範囲の光量十分。

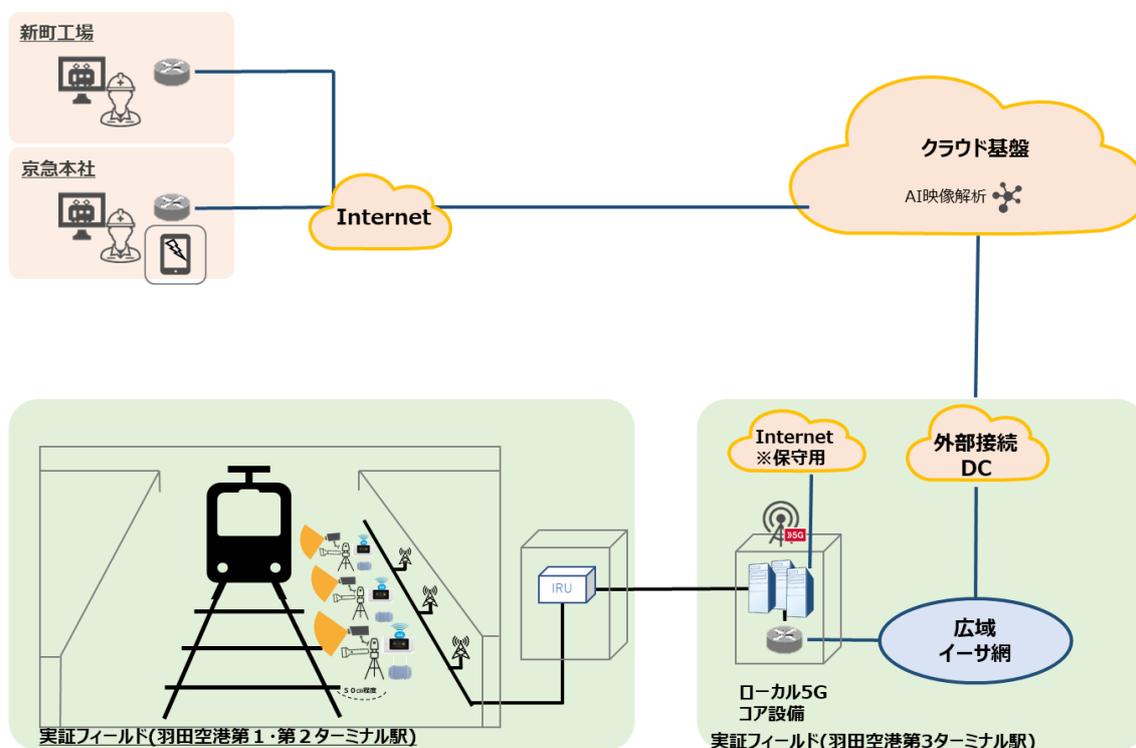
図 2.3.2-4 全体構成図

京急羽田 1T2T 駅 1 番線ホーム下に固定設置された 3 台のフル HD カメラにより撮影した、入線/出線の走行車両台車のフル HD 映像をもとに、台車き裂等の異常をリアルタイムで AI 解析し、検出結果の座標データを配信した。UI コンテンツを内包する映像配信サーバ (Web サーバ) にて、取得した映像上に時刻同期した検出座標データを重畳させ、バウンディングボックスとして表示させた。

カメラ映像より車両の入線/出線及び車両の停止を判定するロジックを設け、車両の映っていない時間帯や車両停止時は台車異常検出の AI 解析処理を稼働させないこととした。

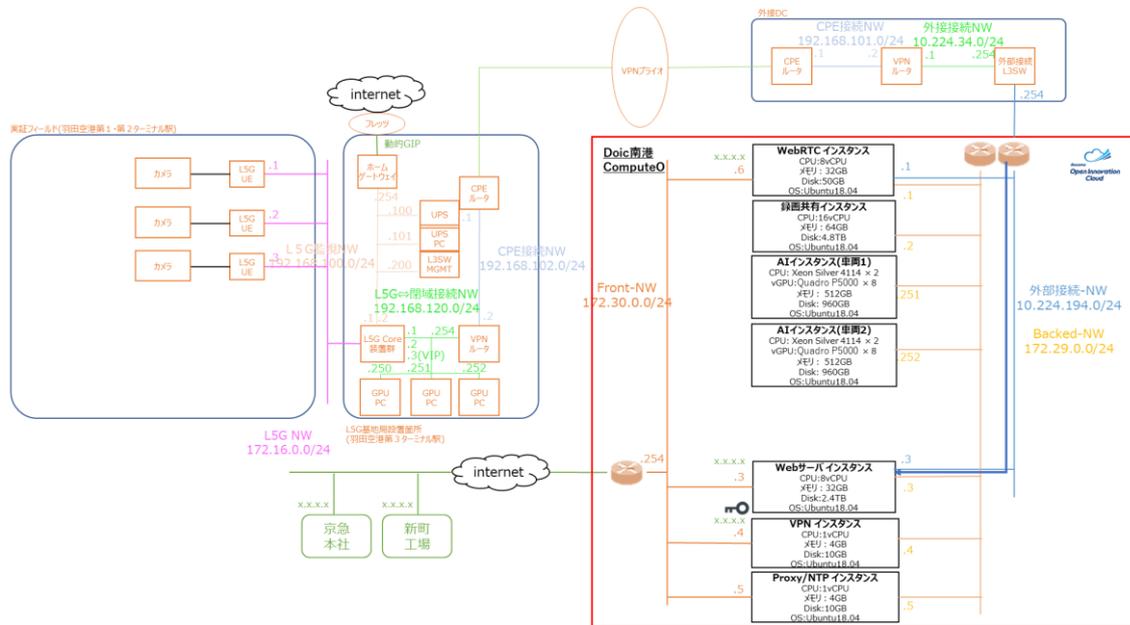
図 2.3.2-5 ネットワーク構成図

実証フィールド・拠点と本システムを図示したネットワーク構成図を以下に記載する。

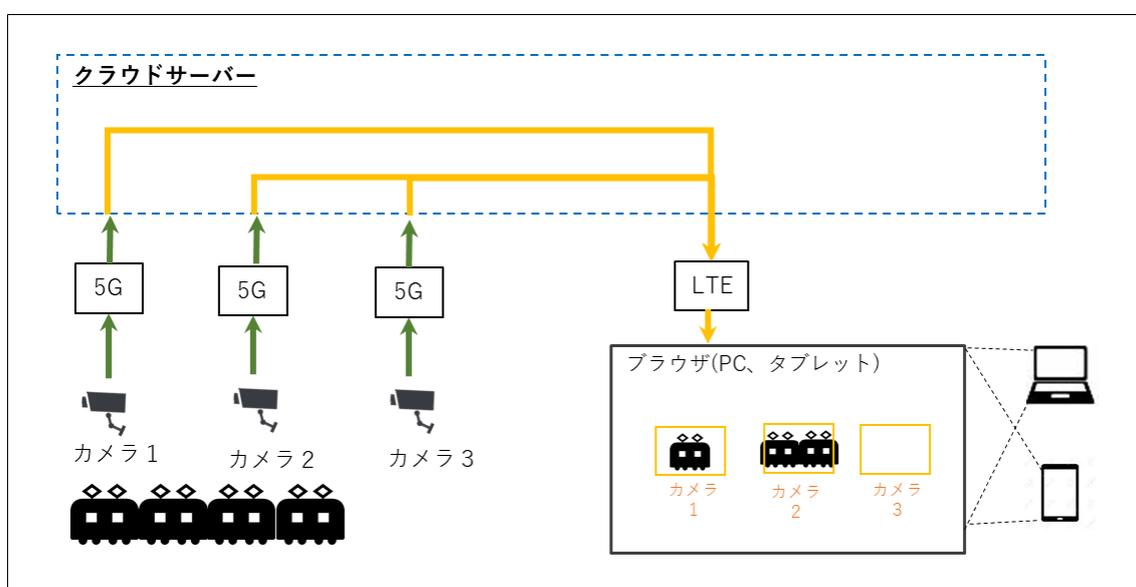
図 2.3.2-6 リアルタイム映像配信イメージ

京急羽田 1T2T 駅 1 番線ホームに設置した 3 台のカメラ（ネットワークカメラ）のリアルタイム映像を L5G 通信により、それぞれ羽田空港第 3 ターミナル駅に配置した GPU 搭載ノート PC へ送信する。各 GPU 搭載ノート PC にて「WebRTC Native Client Momo」を用いて、映像にタイムスタンプを付与しクラウド側の WebRTC インスタンスに送信する。

WebRTC インスタンス上の「WebRTC SFU Sora」を用いて、受信したリアルタイム映像の配信を行う。2.3.2.3.(6)にて後述するが、映像を閲覧する UI 機能によりブラウザ経由で WebRTC インスタンスが配信するリアルタイム映像を閲覧する。

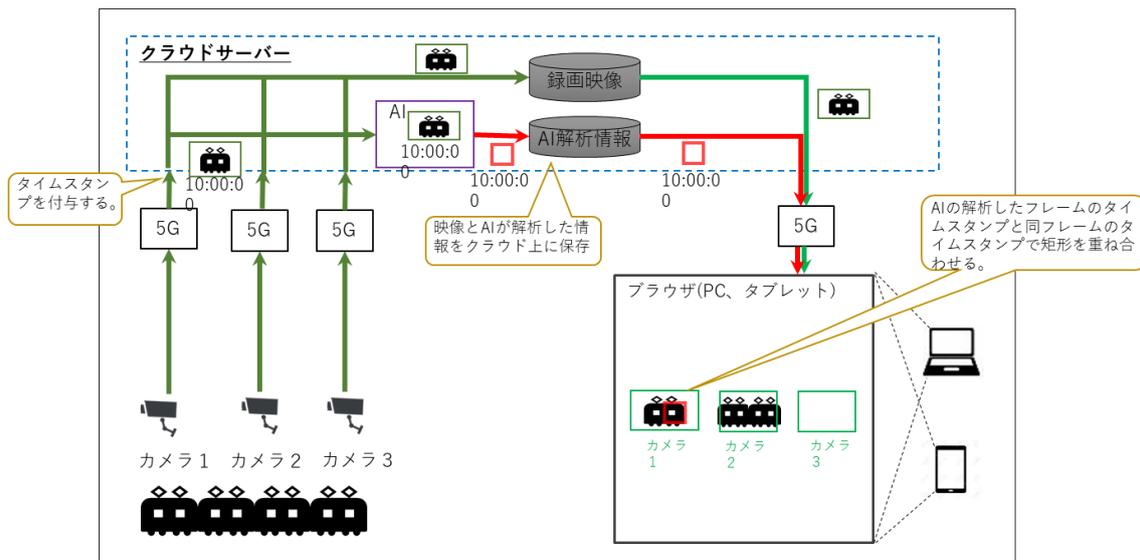
図 2.3.2-7 録画映像配信イメージ

WebRTC インスタンスにて受信したリアルタイム映像を特定時間で分割して録画共有インスタンスに録画ファイルとして保存する。録画ファイルの生成が完了したタイミングで Web サーバインスタンスにファイルを取り込み、並行して実行する AI 解析処理の結果情報（検出対象物、異常検出箇所を示す矩形座標情報）と録画ファイルを紐づける。2.3.2.3.(6)にて後述するが、映像を閲覧する UI 機能によりブラウザ経由で AI 解析結果付きの録画映像にアクセスする。

録画は京急羽田 1T2T 駅 1 番線の列車運行スケジュールに則り算出した各列車の入線時刻と出線時刻を起点として、それぞれ前後 55 秒（計 1 分 50 秒）の長さとした。

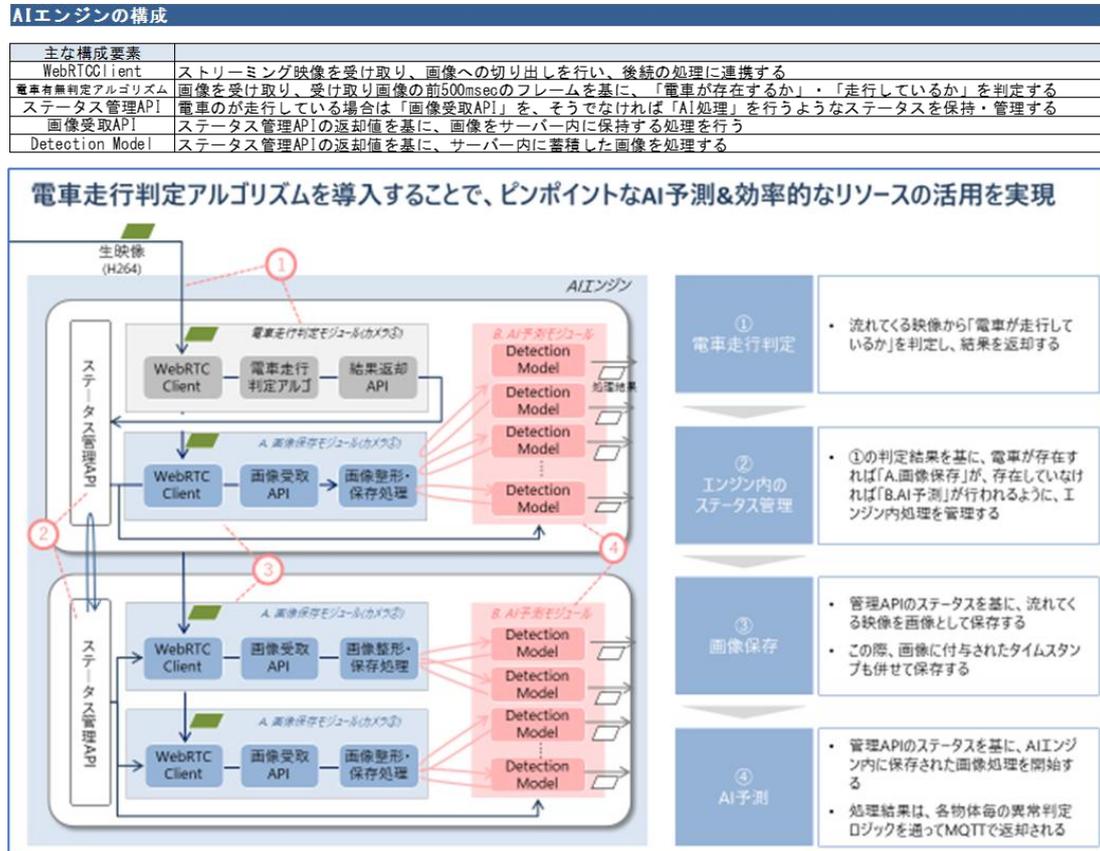
図 2.3.2-8 AI 解析機能 全体概要図

AI 解析機能の全体概要図を以下に記載する。

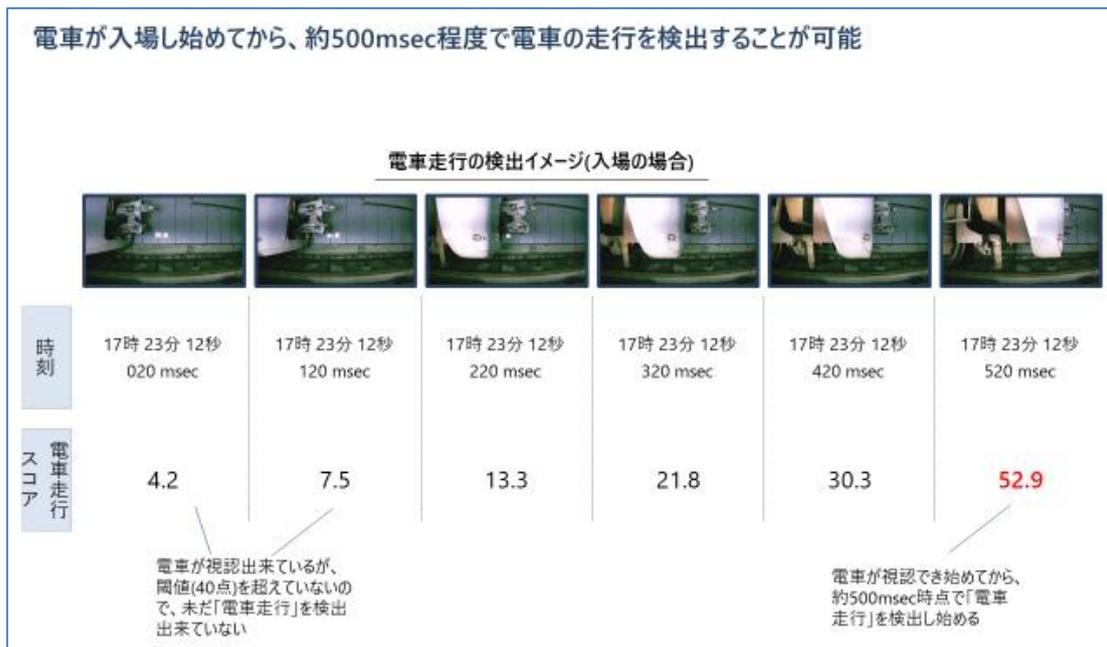
図 2.3.2-9 判定アルゴリズムの概要 (1/2)

当初、列車走行状態を加味せずに、受診映像を全て AI 解析したところ、AI 解析処理は追いつかず、処理遅延が蓄積し、「システム処理時間 2 分以内」という要件を満たすことができなかった。検討を重ね、「入線時”・”出線時”のみを判定・解析を可能にする本判定アルゴリズムを開発・導入することで、限られたリソースを有効に活用し、最終的にはシステムの処理遅延時間の要件を達成した。

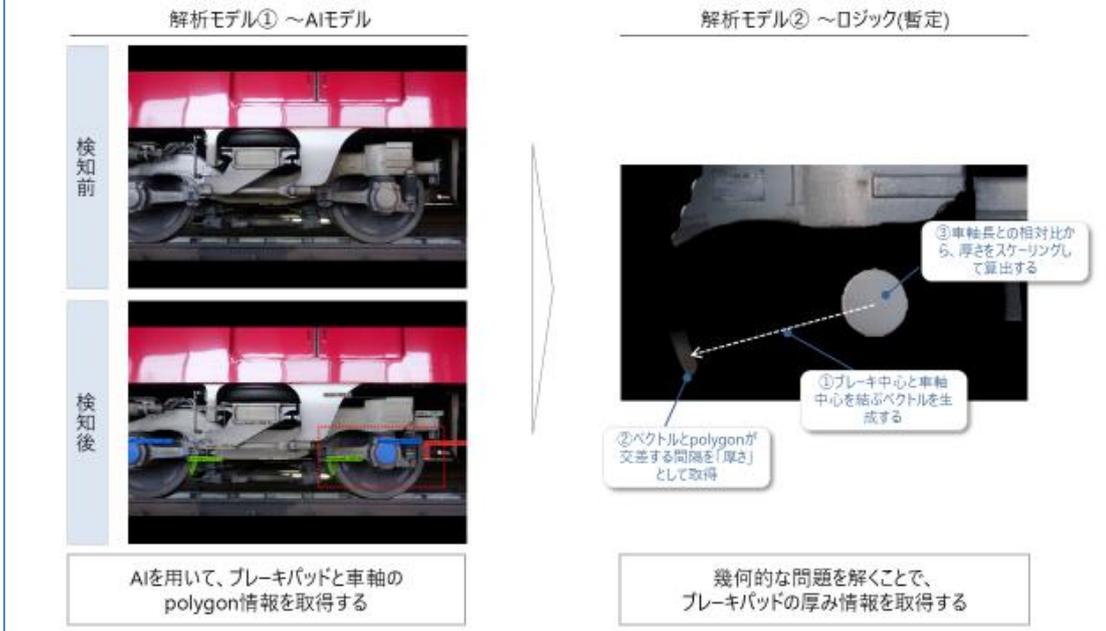
図 2.3.2-13 AI モデル・ロジック概要 (ブレーキパッド摩耗)

ブレーキパッド・車軸のpolygon情報を基に、ブレーキパッドの「厚み」を推定するロジックを構築した

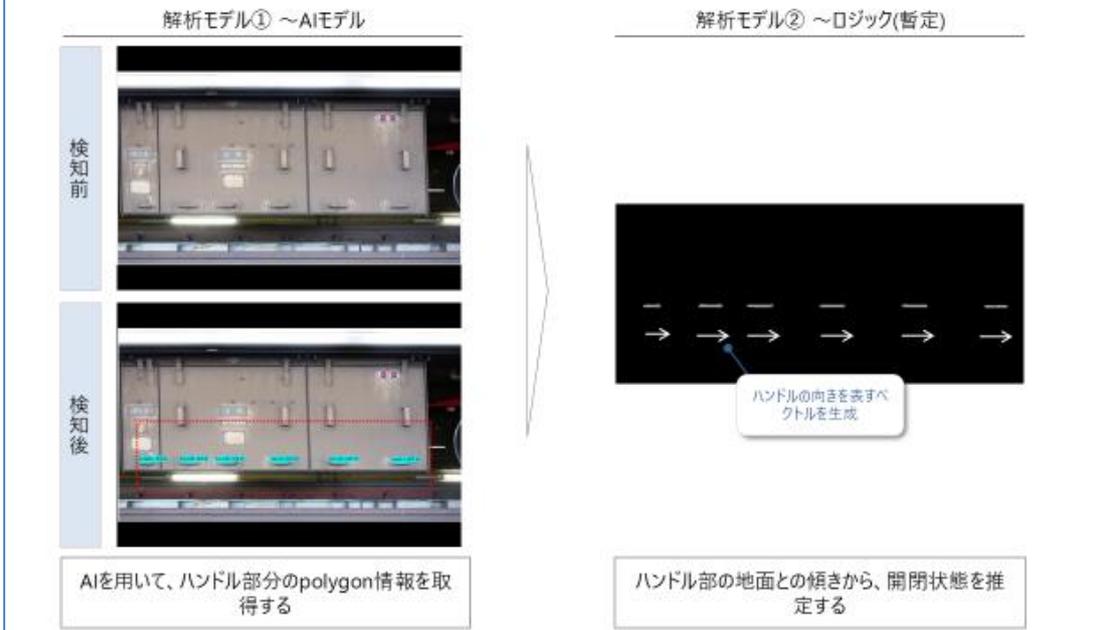
図 2.3.2-14 AI モデル・ロジック概要 (ハンドル開閉)

ハンドルのpolygon情報を基に、開いている「角度」を推定するロジックを構築した

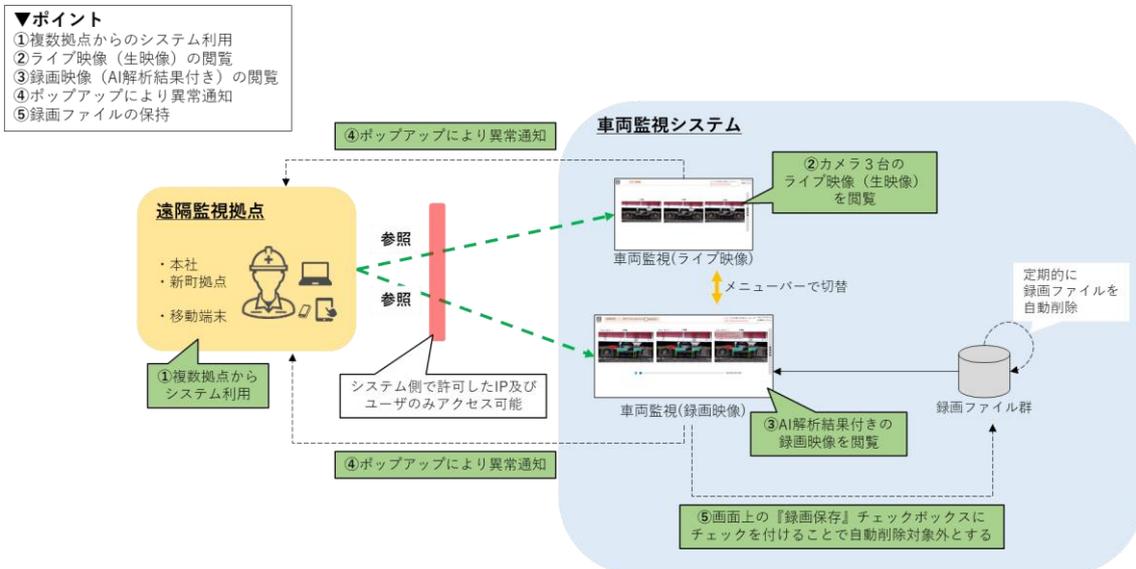
図 2.3.2-15 UI 機能利用イメージ

車両状況や AI 検出結果の監視・確認する機能として UI 画面 (Web ページ) を実装した。UI 機能の活用イメージを以下に記載する。

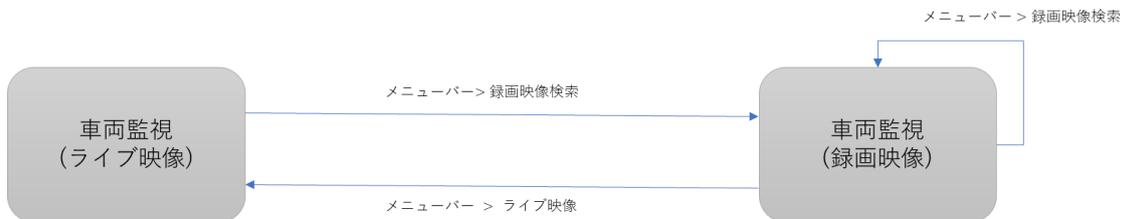
図 2.3.2-17 画面遷移図

各画面の相関関係を図示した画面遷移図を以下に記載する。

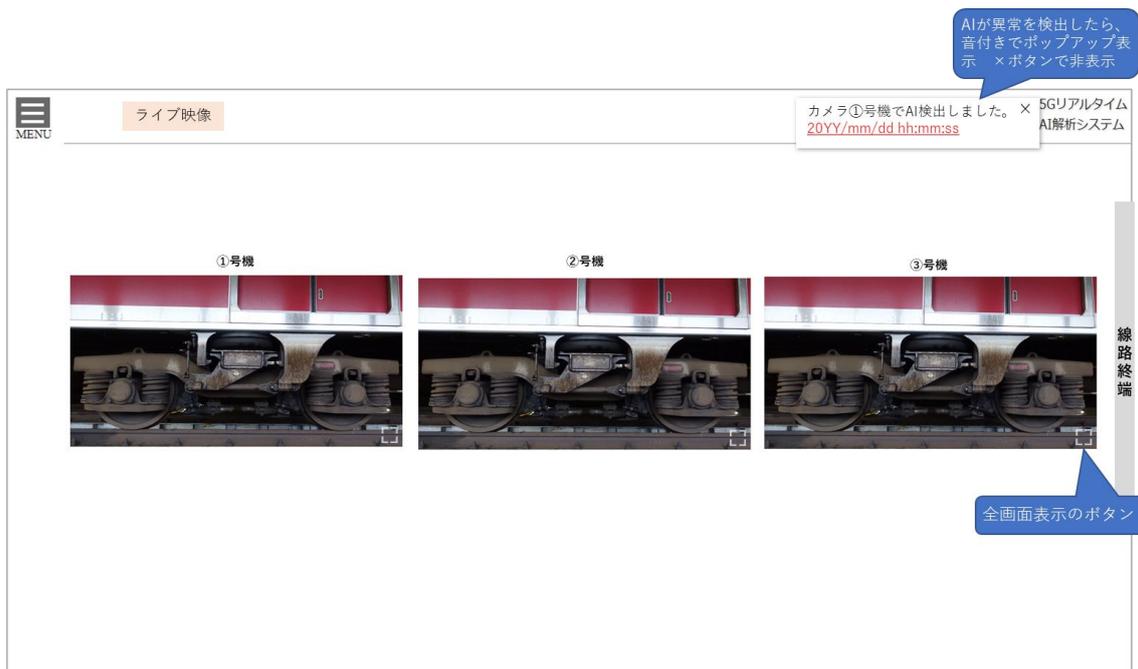
図 2.3.2-18 車両監視（ライブ映像）画面イメージ

駅に設置したカメラからのリアルタイム映像を閲覧する。

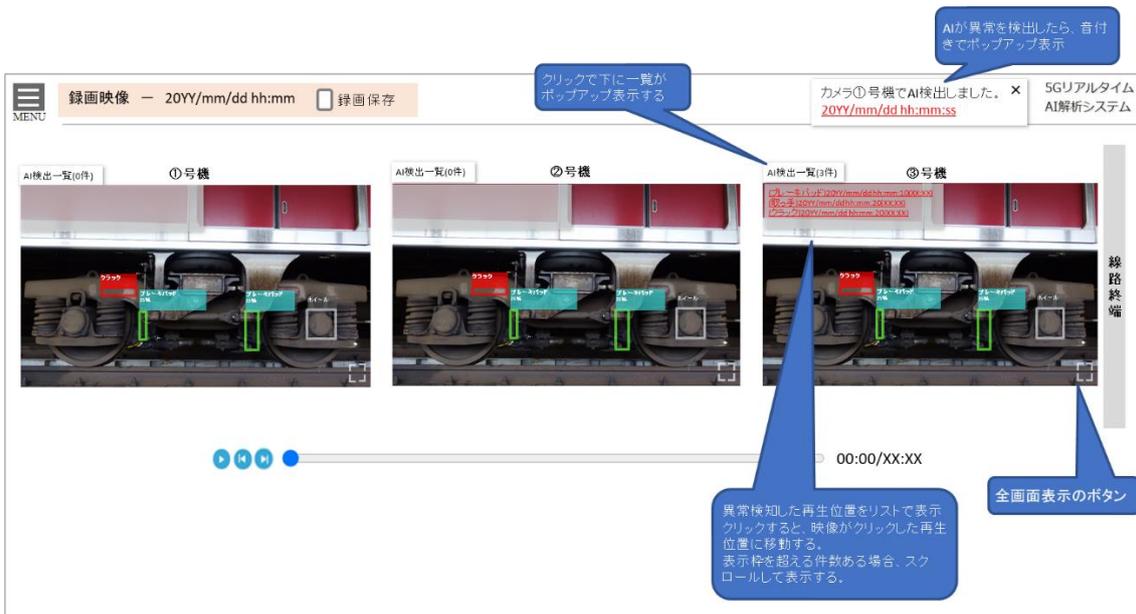
図 2.3.2-19 車両監視（録画映像）画面イメージ

AI 解析結果付きの録画映像を閲覧する。

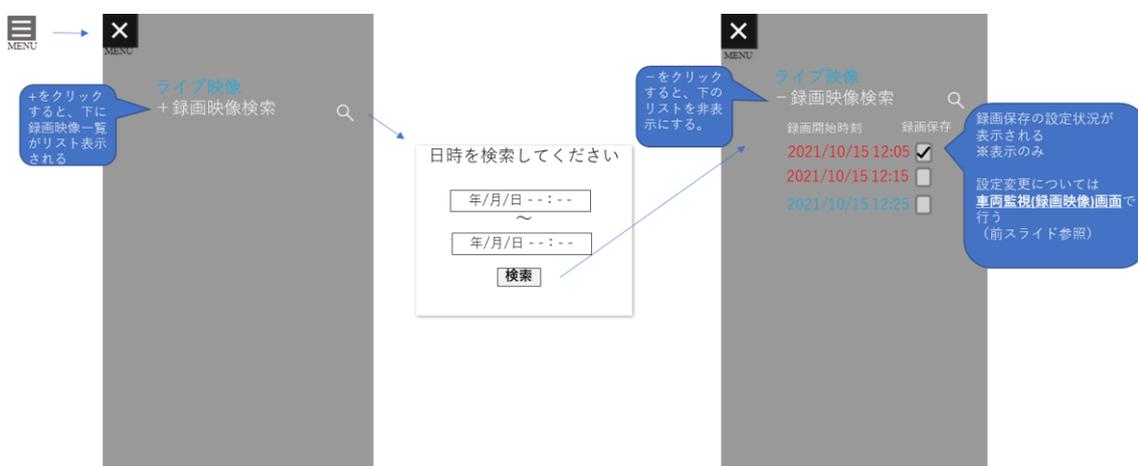
図 2.3.2-20 メニューバー イメージ

車両監視(ライブ映像)画面と車両監視(録画映像)画面の切り替えを行うメニューバー。

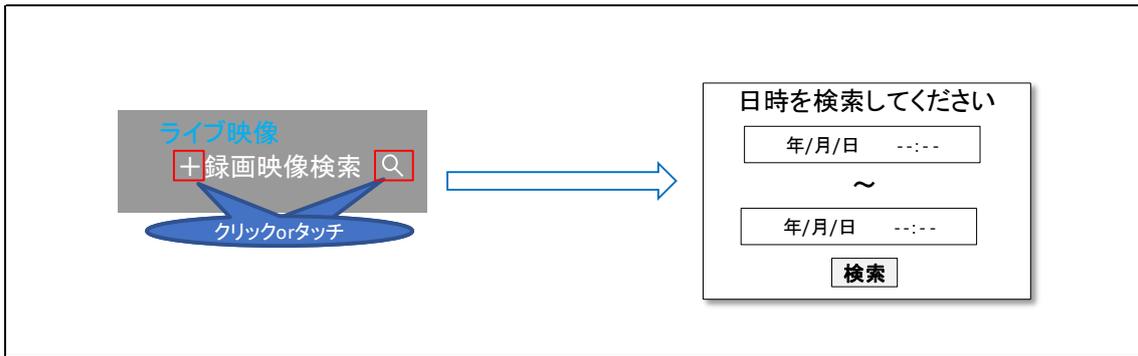
図 2.3.2-21 録画映像検索フォームイメージ

初期表示については、下限：当日の 00:00、上限：当日の現在時刻

検索ボタンを押下された際、下限、上限のうち1つでも入力されていれば、検索する。また、下限、上限ともに入力されていなければ、全件検索する。

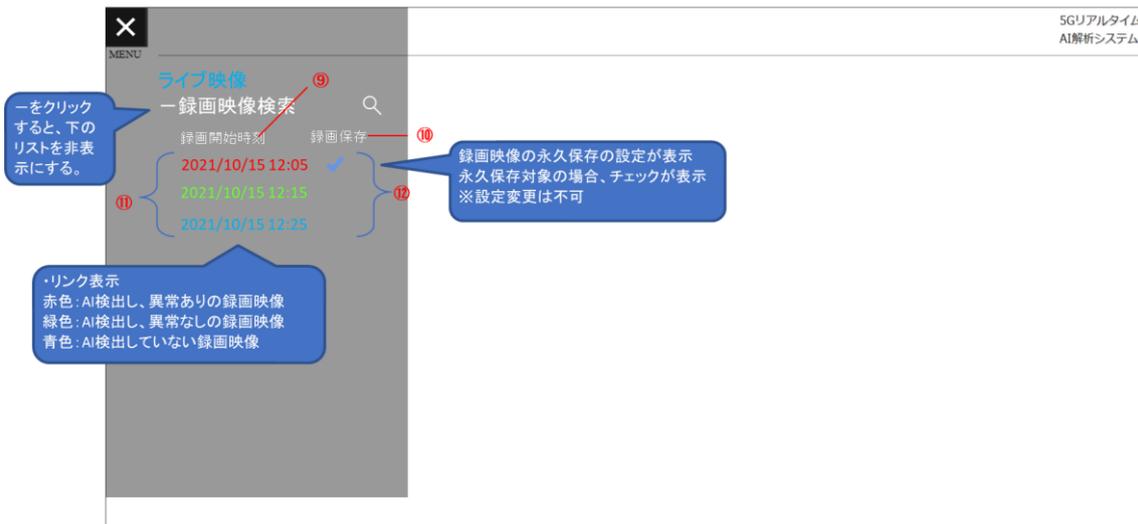
図 2.3.2-22 検索結果のリンクテキストの表示色イメージ

検索結果のリンクテキストの表示色によって、動画を以下の通りカテゴリ化する。

- 赤色：AI 検出し、異常ありの録画映像
- 緑色：AI 検出し、異常なしの録画映像
- 青色：AI 検出していない録画映像

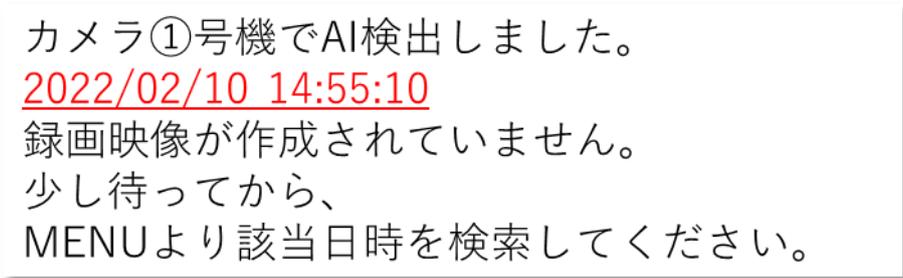
図 2.3.2-24 異常通知ポップアップの表示イメージ 2

通知後すぐに時刻リンクを押下した場合、ジャンプ先の録画映像が未だ作成されていないことが想定される。その際は以下のようなポップアップが表示される。

カメラ①号機でAI検出しました。
[2022/02/10 14:55:10](#)
録画映像が作成されていません。
少し待ってから、
MENUより該当日時を検索してください。
