令和3年度 課題解決型ローカル5G等の実現に向けた開発実証

ローカル5GとAI技術を用いた鉄道駅における車両監視の
高度化

成果報告書

京浜急行電鉄株式会社

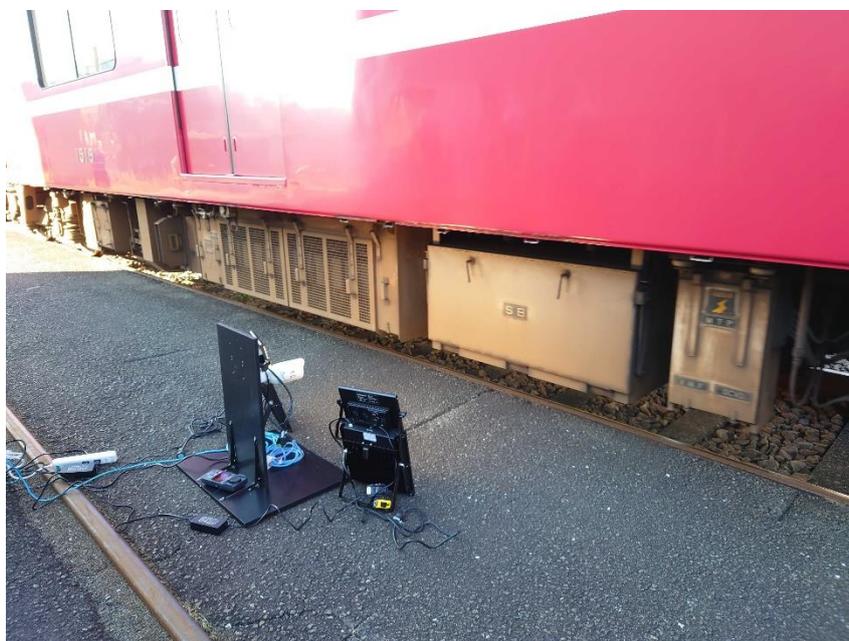
図 2.3.2-25 カメラ設置の様子

カメラ、およびライトの設置については、車両を走行させる線路の横 1 か所に図 2.3.2-5 のように設置した。カメラの設置位置については、羽田空港第 1・第 2 ターミナル駅のホーム下に実際に設置するときと同様の高さ・対象物との距離となるように設置した。

4両編成の列車の台車にシールに印刷した疑似き裂を張り付けて、久里浜工場内の屋外の線路を往復させて撮影した。この時取得した教師データの種類は、疑似き裂については幅 4 種類（0.1mm, 0.2mm, 1.0mm, 2.0mm）、長さ 3 種類（20mm, 60mm, 80mm）、向き 2 種類（水平方向、垂直方向）の合計 24 種類、ハンドルについては向き 3 種類（0 度、45 度、90 度）を取得した。ブレーキパッドについては、撮影用に走行可能な営業車両を使用したため、意図的に厚みのあるものやすり減っているものを指定するという事は行っていない。速度については時速 5km、10km でそれぞれ往復走行させて撮影した。なお、4両編成の列車にき裂を取り付け可能な位置は限られているため、疑似き裂のシールを貼り替えて走行させることで全パターンの疑似き裂の取得を実施した。

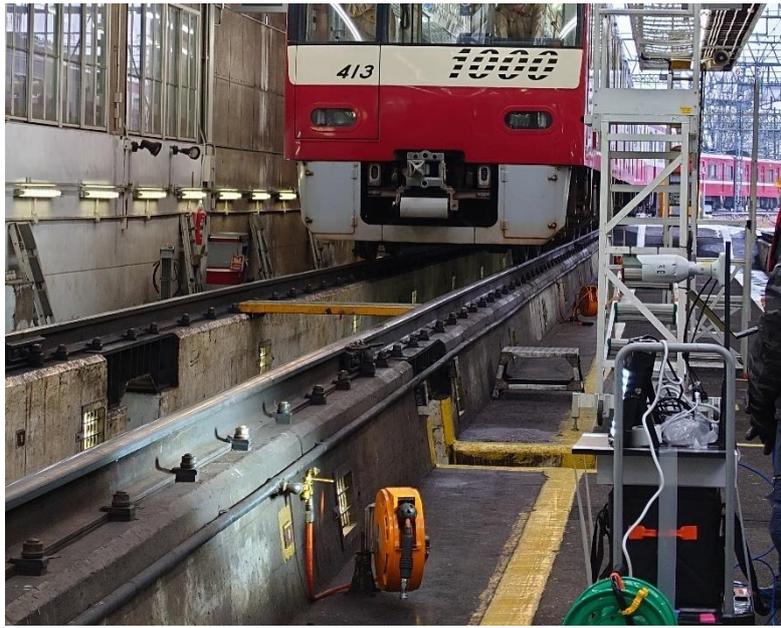
図 2.3.2-26 カメラ設置の様子

カメラ、およびライトの設置については、点検中の列車の横に図 2.3.2-6 のように設置した。カメラの設置位置については、羽田空港第 1・第 2 ターミナル駅のホーム下に実際に設置するときと同様の高さ・対象物との距離となるように設置した。

新町検車区の屋内で点検中の 4 両編成の列車の台車に油性黒ペンで疑似き裂を書き込み、列車の横を荷物運搬用の台車に乗せたカメラを移動させ、疑似的に列車が走行していると模した映像を撮影した。新町検車区での撮影時には点検スケジュールの関係で列車の走行が困難であったため、このように列車が停止した状態でカメラを動かすことで撮影を行った。

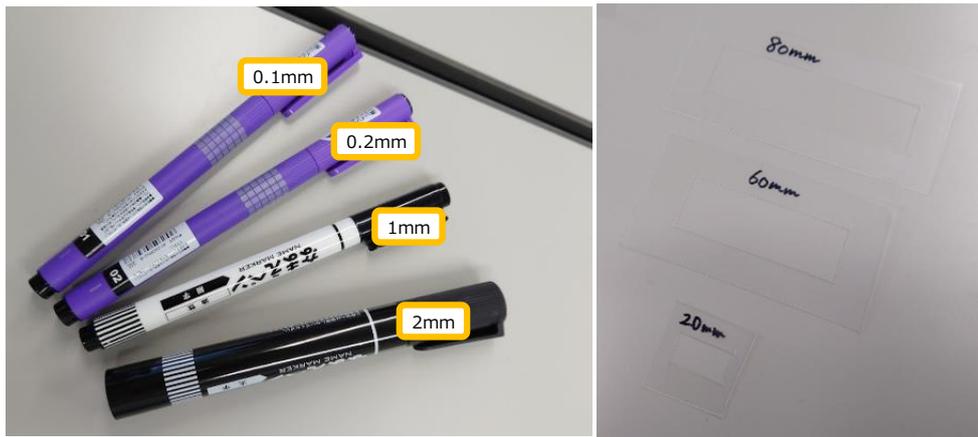
図 2.3.2-27 使用した油性黒ペンと台紙

油性黒ペンは太さごとに種類を分け、図に示す 4 種類の油性黒ペンを使用した。書き込む際には 20mm, 60mm, 80mm の長さに切り取った台紙に沿って、図のように書き込んだ。

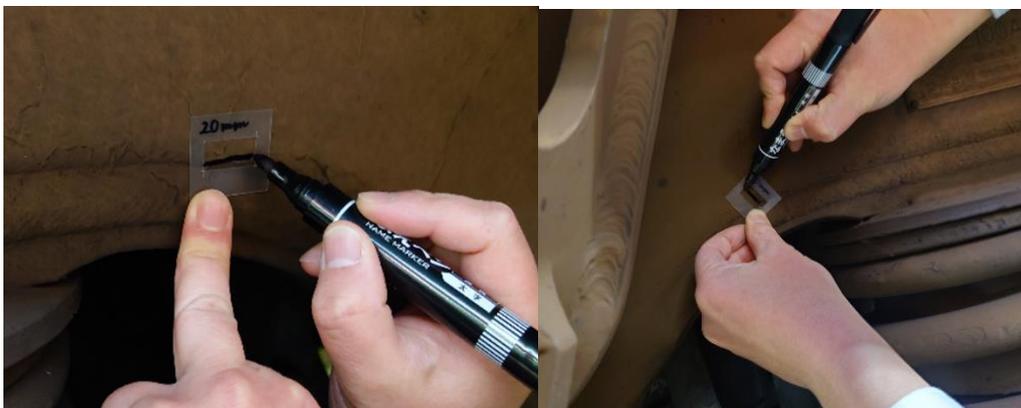
図 2.3.2-28 油性黒ペンで台車に書き込む様子（水平方向、垂直方向）

このため、疑似き裂の取り付け方法を変更し、油性黒ペンで疑似き裂を台車に書き込むことにし、より実際のき裂に近い形で AI 学習ができるように対策した。これにより、油性黒ペンで疑似き裂を書きこんだ状態での教師データの撮影が追加で必要となり、新町検車区での教師データ撮影を改めて実施した。

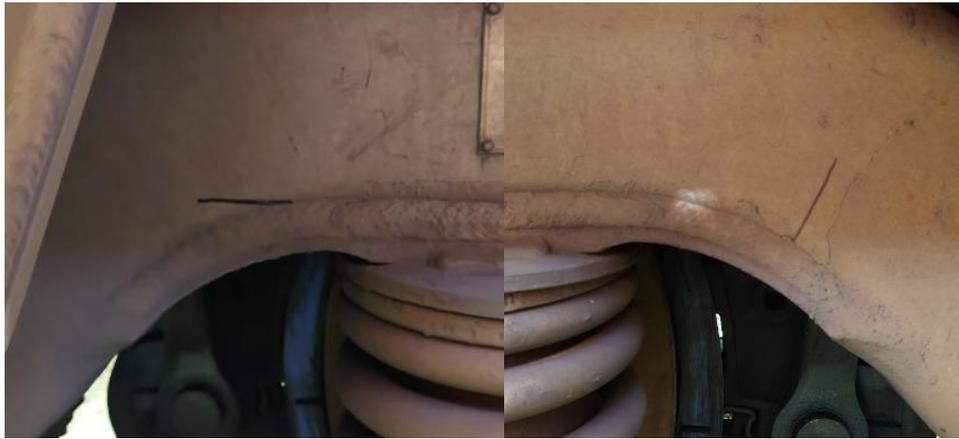
図 2.3.2-29 油性黒ペンで書き込んだ疑似き裂（水平方向、垂直方向）

この時取得した教師データの種類は、疑似き裂については久里浜工場と同様に幅 4 種類 (0.1mm, 0.2mm, 1.0mm, 2.0mm)、長さ 3 種類 (20mm, 60mm, 80mm)、向き 2 種類 (水平方向、垂直方向) の合計 24 種類、ハンドルについては点検中により安全のために操作せず、すべて正常な水平方向で撮影した。ブレーキパッドについては、点検スケジュール上撮影に使用可能な営業車両を使用したため、意図的に厚みのあるものやすり減っているものを指定するという事は行っていない。速度については検車区内を安全に移動できる可能な範囲での速度で、荷物運搬用の台車に乗せたカメラを移動させた。なお、4 両編成の列車に疑似き裂を取り付け可能な位置は限られているため、一度書き込んだ油性黒ペンの線をアルコールで除去し、再度書き込むことで全パターンの疑似き裂の取得を実施した。

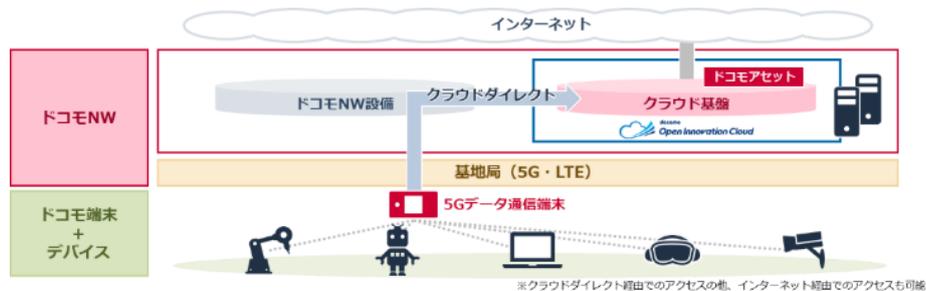
図 2.3.2-30 ドコモオープンイノベーションクラウド（dOIC）概要

ドコモオープンイノベーションクラウド（dOIC）は、株式会社 NTT ドコモが運用する IaaS 基盤で、仮想マシン、仮想ネットワークなどを提供する。NTT ドコモ網との直結および東西 4 拠点配置により MEC（Multi-access Edge Computing）の特徴を持つクラウドである。NTT ドコモの技術アセットを活用し、ソリューション構築が可能である。

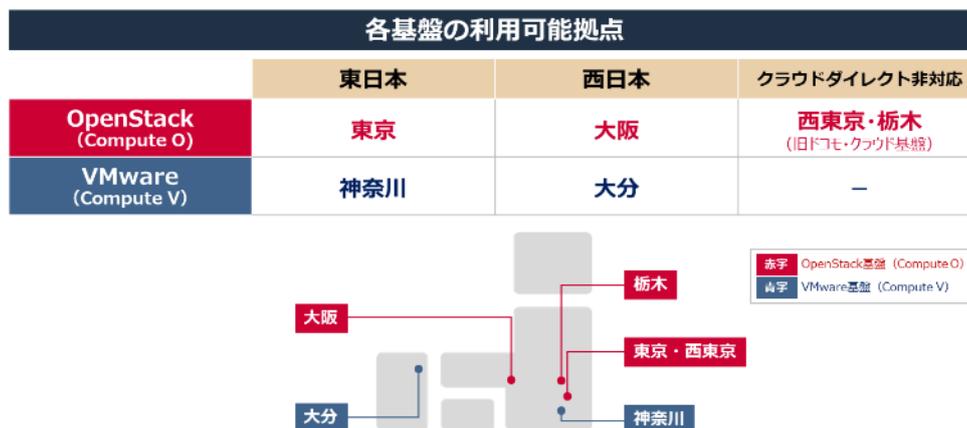
図 2.3.2-31 dOIC 提供の各基盤の利用可能拠点

ドコモオープンイノベーションクラウドのクラウド基盤は「OpenStack」と「VMware」から構成され、下記 6 拠点から利用する基盤を選択可能である。

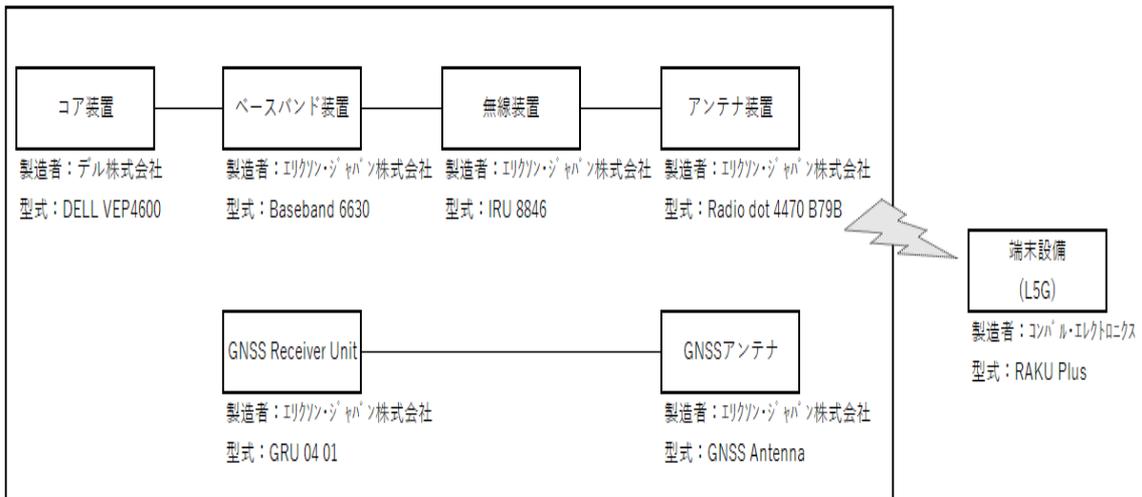
図 2.5.1-1 装置構成及び各装置の製造ベンダ

本実証で利用する装置はエリクソン・ジャパンが開発供給しているものであり、特定高度情報通信技術活用システムの開発供給及び導入の促進に関する法律(令和2年法律第37号)に基づく開発供給計画認定を受けた実績を有する事業者が開発供給した機器でないため、装置構成および各装置の製造ベンダを図 2.5.1-1 に示す。また、サプライチェーンリスク対応を含むサイバーセキュリティ対策については、機器提供元ベンダのエリクソン・ジャパンによる対策状況を表 2.5.1-1 に示す。

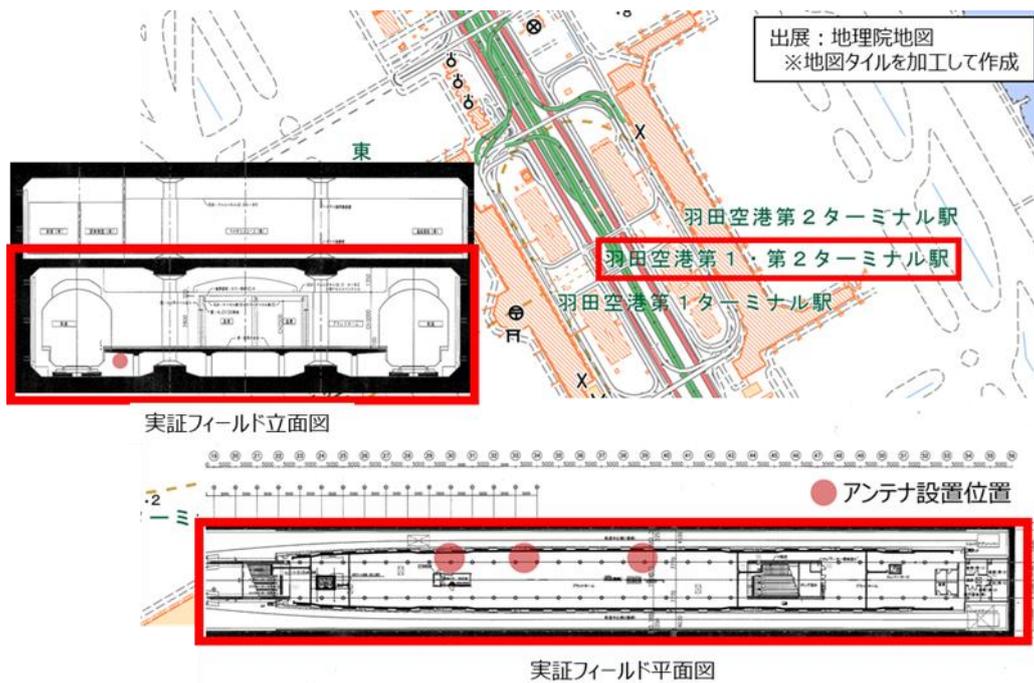
図 3.2-1 技術実証フィールド

東京都大田区羽田空港の京浜急行電鉄、羽田空港第1・第2ターミナル駅のホーム下に置局される4.7GHz帯(4.8-4.9GHz)のローカル5G基地局1局を用いて実証試験を行う。なお、ホーム下から広範囲のエリアをカバーするため、1つの基地局を分岐させ、3つのアンテナを張り出してエリア形成を行う。

図3.2-1に羽田空港第1・第2ターミナル駅における技術実証試験フィールド(図中、赤枠内)および基地局のアンテナ設置状況を示す。

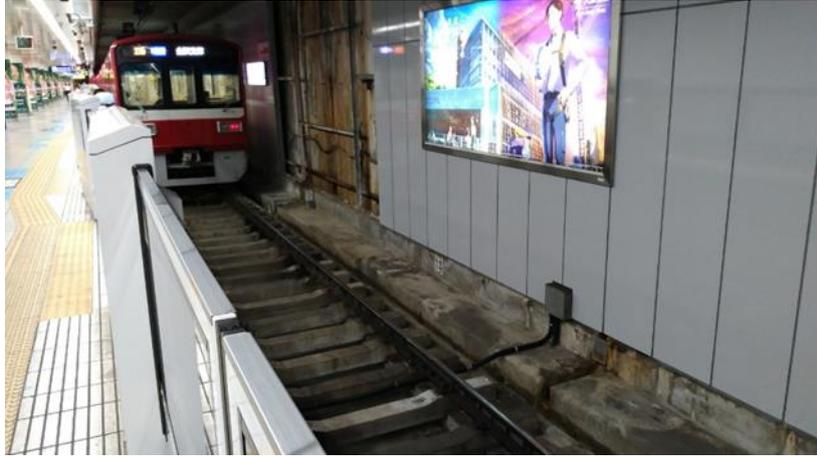
図 3.2-2 遮へい物・反射物の状況 (羽田空港第1・第2ターミナル駅)

課題実証では、鉄道車体の駆動部をカメラ、センサ等を用いて遠隔監視を行う事から基地局が設置される場所が、ホームより低い場所に置局される。図3.2-2の様に、技術実証を行う駅屋内エリアでは、鉄道車両及び、ホームの床面など、遮へいまたは反射による電波伝搬特性への影響が考えられるため、留意が必要である。

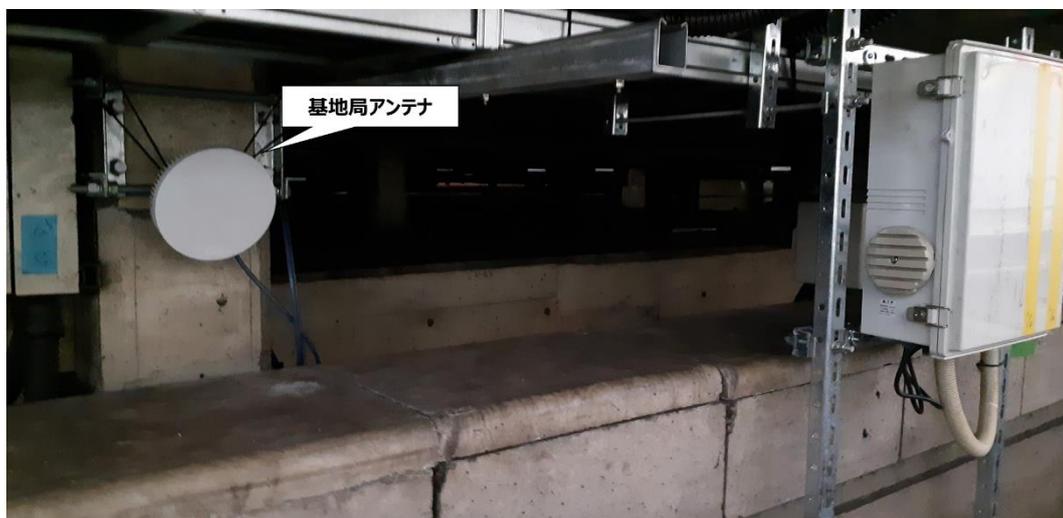
図 3.2-3(a) 実証時における羽田空港第1・第2ターミナル駅 基地局アンテナ設置状況

実証時は、駅利用者への影響を除外する事と、線路上の測定等を実施する為、営業時間外での測定を実施しており、実証時の環境を図 3.2-3(a)～(c)で示す。

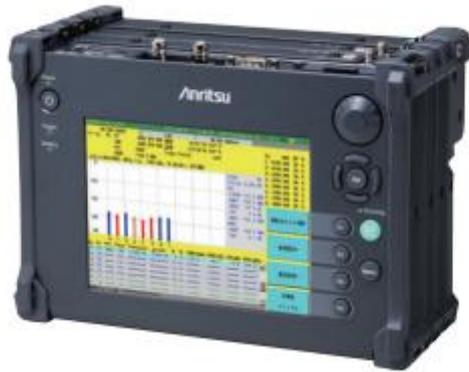
図 3.2-3 Anritsu エリアテストの外観

項目	設定値
測定周波数	4827.36MHz
帯域幅	100MHz
測定項目	SS-RSRP SS-RSRQ SS-SINR
測定周期	0.3[s]
アンテナパターン	オムニ

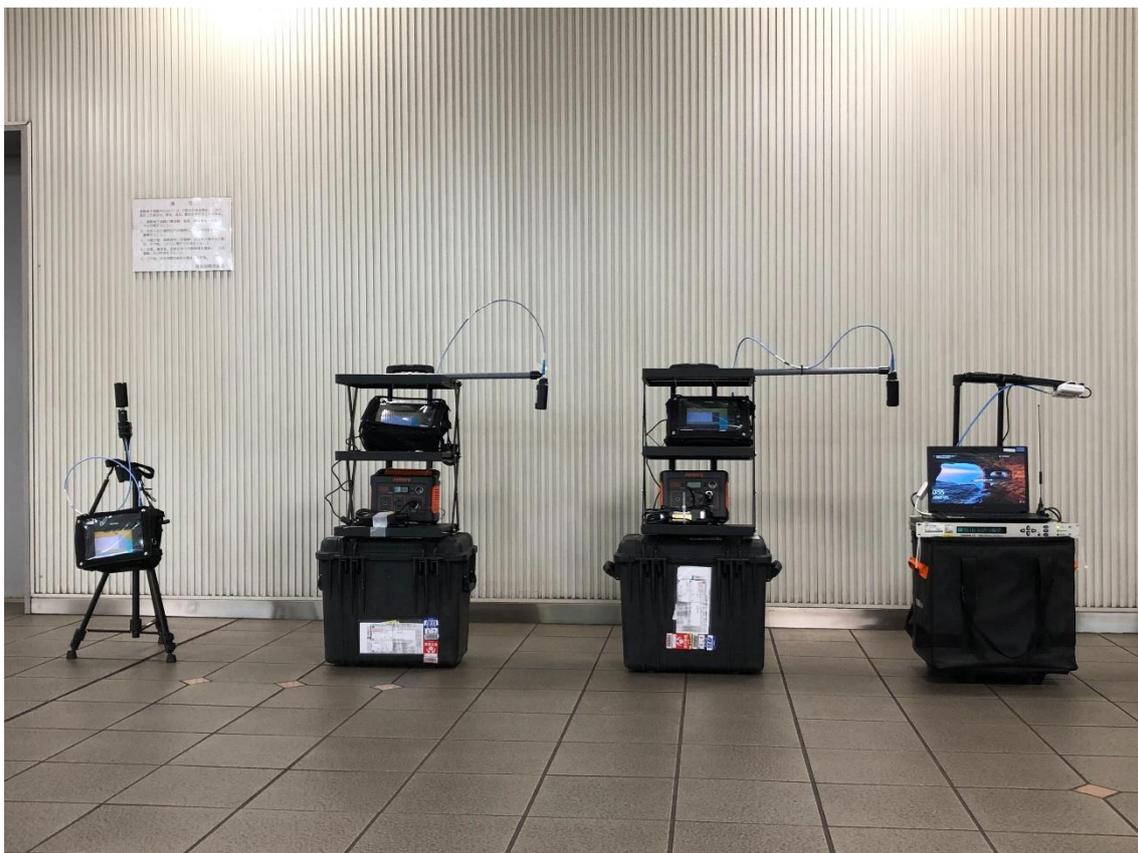
図 3.2-6 実測に用いる測定補助用治具

測定においては、多数の測定点における測定を効率的に実施するため、図 3.2-6 に示すような測定補助用の治具を作成して測定を実施する。

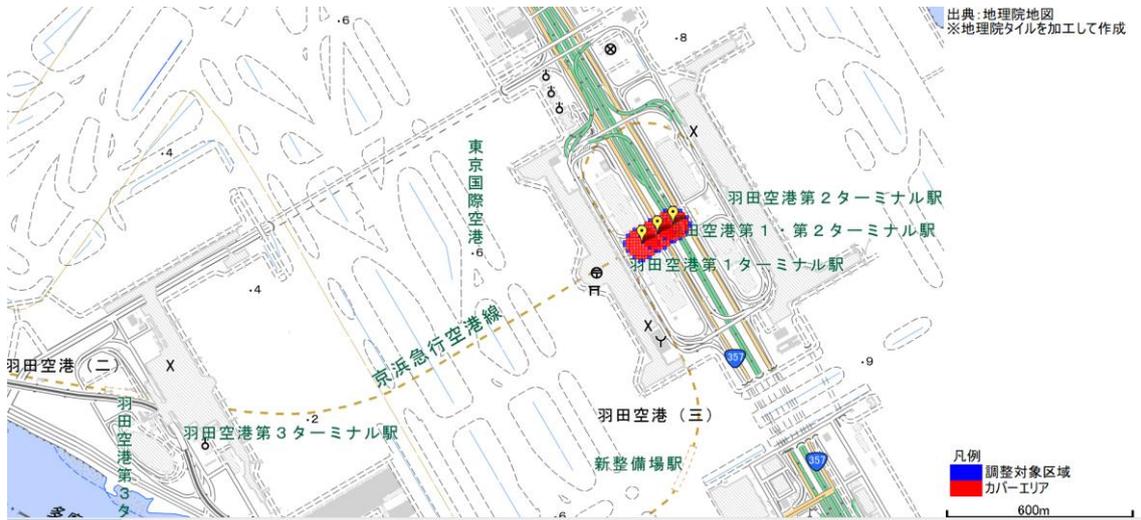
図 3.3.1.2-1 エリア算出法に基づくカバーエリア及び調整対象区域図

測定については、仕様書の規定に従い、エリア算出法に基づく基地局ごとのカバーエリア及び調整対象区域（図 3.3.1.2-1）において行うこととし、以下の考え方で実施する。

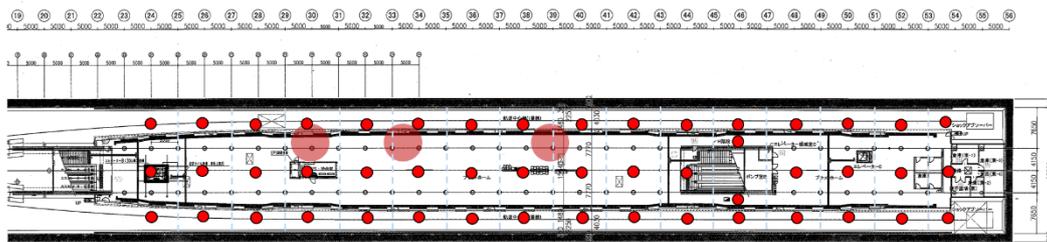
図 3.3.1.2-2 駅ホーム及び、線路上の測定地点 (B3F)

階上の施設エリアは、立ち入り可能となるエリアが限られており、測定員の安全性確保の観点も含め、該当エリアの測定点の粒度は、粗くなる。

測定地点の状況を、図 3.3.1.2-2 に示す。

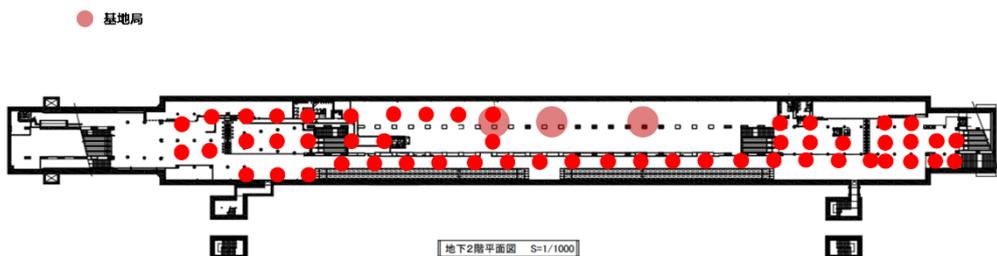
図 3.3.1.2-3 駅ホーム及び、線路上の測定地点 (B2F)

地下駅である事からホーム下に設置した基地局装置からの電界が、地上方向への漏れ出しを考慮して、階上の施設エリアにおいても測定を実施する。

なお、駅ホーム及び、線路上の測定地点でも記載した階上の施設エリアは、立ち入り可能となるエリアが限られている事から、立ち入りが可能となるエリアにおいて、網羅的に測定地点の選定を行った。

測定地点の状況を、図 3.3.1.2-3 に示す。

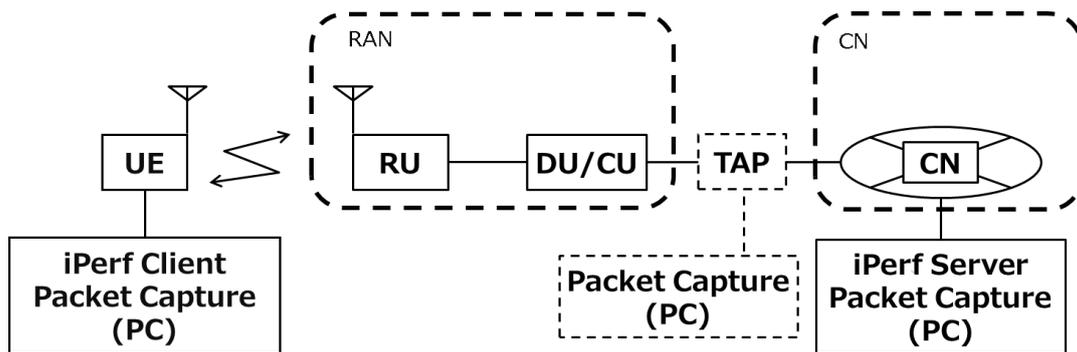
图 3.3.1.3-4 运送性能测定区間

伝送スループットや遅延時間の測定については、図 3.3.1.3-4 に示す通り UE と CN の End To End で測定を行うが、期待する測定値とは異なる結果や、そもそも測定値が取得できない等の場合を考慮し、無線装置と 5G Core 装置の間である場所に「パケットキャプチャ装置」(光信号分岐用装置 (TAP) 含む)を接続し、問題発生時の切り分けとして無線伝送部分の測定を行う。

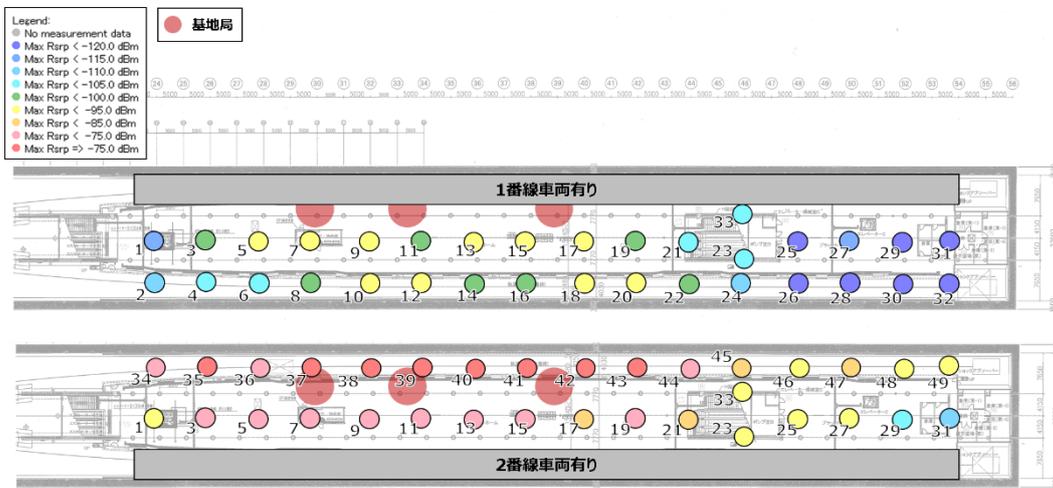
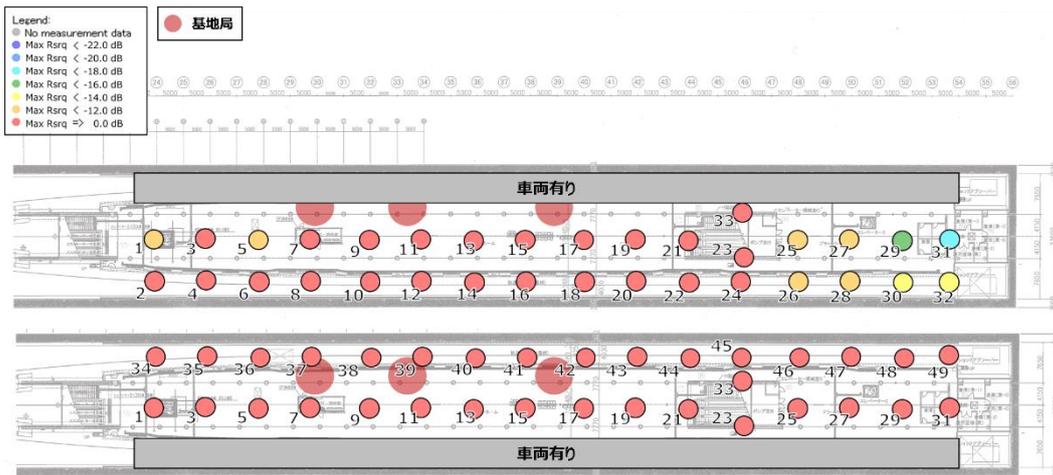
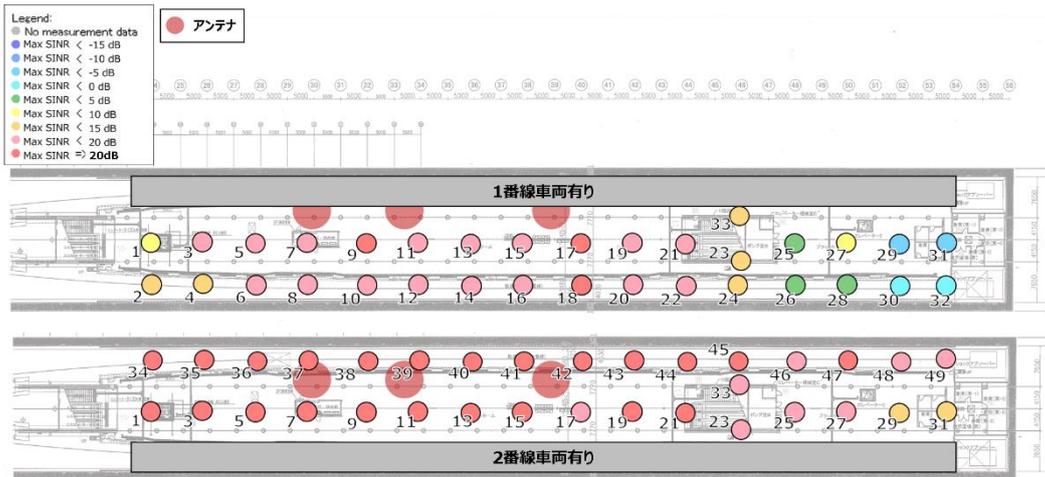
実証環境における下り受信電力及び受信品質の測定地点は、3.3.1.2 章にて示しており、駅ホーム及び線路上において 49 地点、階上の施設エリアにおいて 53 地点で測定を実施した。なお、実証環境においては、基地局アンテナが配置されている 1 番線と、その反対側となる 2 番線のどちらかに車両が停車している環境となる。そのため、測定は 1 番線、2 番線どちらかに車両が停車している環境においてそれぞれ実施している。

実測結果を図 3.3.1.4-1~2 及び、表 3.3.1.4-1~2 に示す。表中の基地局からの 3D 距離は、今回基地局アンテナを 3 基張り出しているため、各測定地点から最も近いアンテナまでの距離を記載している。

図 3.3.1.4-1(a) 駅ホーム及び線路上の SS-RSRP 測定結果 (B3F)

図 3.3.1.4-1(b) 駅ホーム及び線路上の SS-RSRQ 測定結果 (B3F)

図 3.3.1.4-1(c) 駅ホーム及び線路上の SS-SINR 測定結果 (B3F)

- SS-RSRP によるカバーエリア端として確認できた測定ポイント付近で、SS-RSRQ の劣化を確認しており、相関性があると考えられる。
- SS-SINR においては付近に干渉影響となる無線局は存在していない環境となる。そのため、SINR における"IN"は、環境雑音または CP (Cyclic Prefix) 時間を超えて遅延したマルチパスが支配的と考えられるが、屋内に設置した基地局と屋内各測定地点の距離から CP 時間を超えて遅延波が観測されることは考えにくく、"IN"に影響を与える要因は環境雑音が支配的と想定する。加えて、RSRP 同様に減衰傾向が見えることから、SINR が低い地点に置いては"S"となる主波及び CP 時間内の遅延波のレベルが減衰しているためと考えられる。

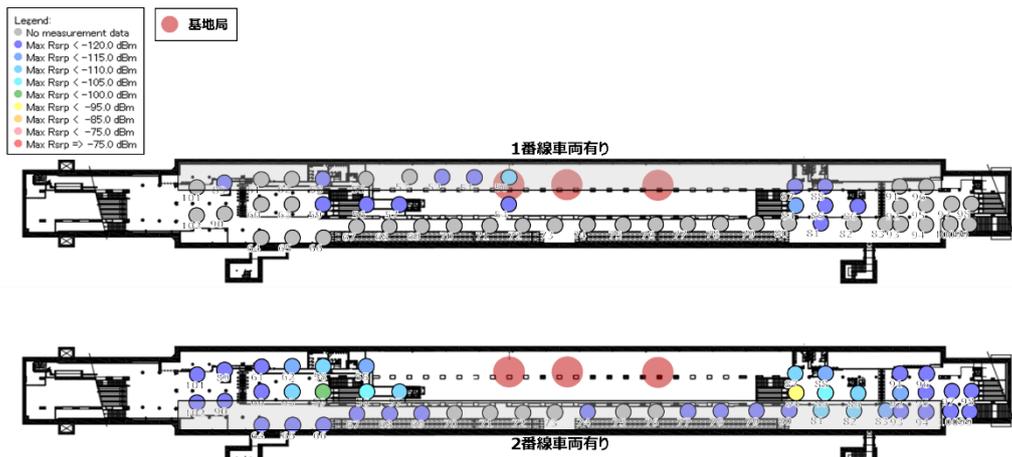
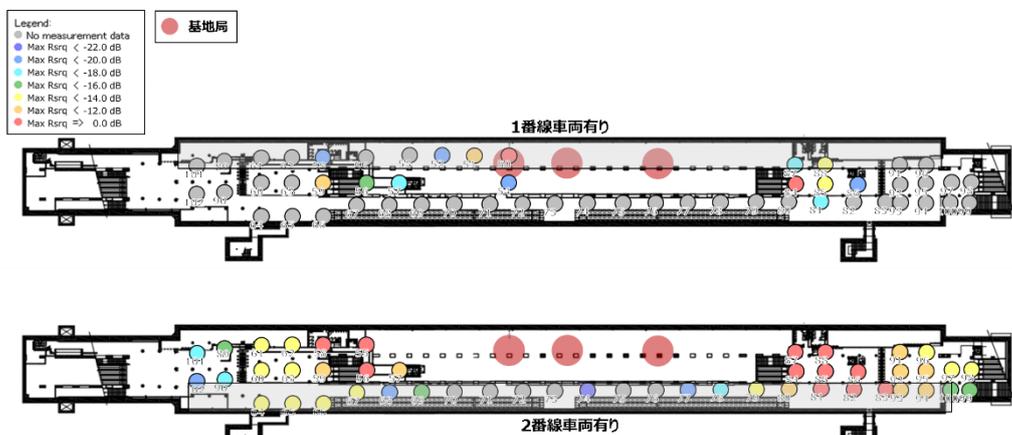
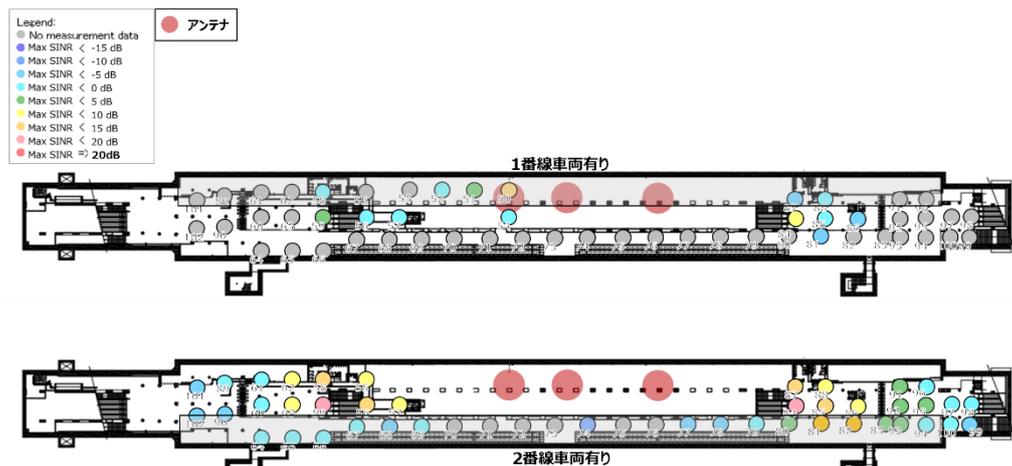
図 3.3.1.4-2(a) 階上の施設エリアの SS-RSRP 測定結果 (B2F)

図 3.3.1.4-2(b) 階上の施設エリアの SS-RSRQ 測定結果 (B2F)

図 3.3.1.4-2(c) 階上の施設エリアの SS-SINR 測定結果 (B2F)

図 3.3.1.4-14~15 にホーム、線路上の階上となる (B2F) を示す。なお、本階層は実証対象区域ではないが、実証エリア (B3F) から階上 (B2F) への電波漏洩観点でエリア形成を評価する。図中、赤線は 4.6-4.9GHz 帯におけるローカル 5G 審査基準で定められている“カバーエリア端レベル (100MHz 幅の場合: -84.6dBm)”を前提に実測値から評価した想定カバーエリア端である。一方、青線は、同様に審査基準で定められている“調整区域端レベル (100MHz 幅の場合: -91.0dBm)”を前提に実測値から評価した想定調整区域端である。なお、本実証に用いる基地局装置の下り受信レベル (SS-RSRP) の測定帯域は 30kHz であるため、上述したエリア端閾値を 100MHz から、30kHz へ帯域換算した以下の値を用いている。

- 鉄道駅ホーム下にアンテナ設置を行った今回環境の線路上の階上となる(B2F)では、アンテナ設置を行った側に車両がある場合、基地局の直上エリアと、階段及び、エレベータ付近による開口部で、電波の漏れ出しが発生している事が分かる。車両が無い場合においては、この傾向が強く確認する事が出来る。
- 基地局の直上となる場所で、電波の漏れ出しを確認しているが、B3F の実証フィールドの該当部付近において、天井にエアダクトが設置されている事を確認しており、その分の遮へい損失が低くなったと考えられる。
- SS-RSRQ の状況についても、上記の電波の漏れ出し傾向が良く表れる傾向が確認できる。

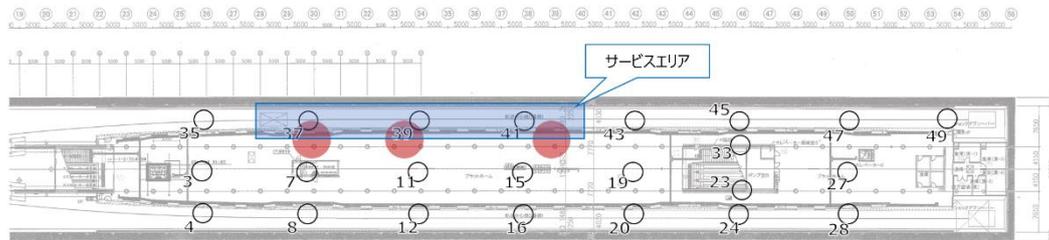
図 3.3.1.4-3 伝送スループット、RTT 測定範囲

実証環境における伝送スループット及び RTT 測定については図 3.3.1.4-3 に示す課題実証エリア周辺にて実施している。実測の結果を図 3.3.1.4-4 及び、表 3.3.1.4-3 に示す。

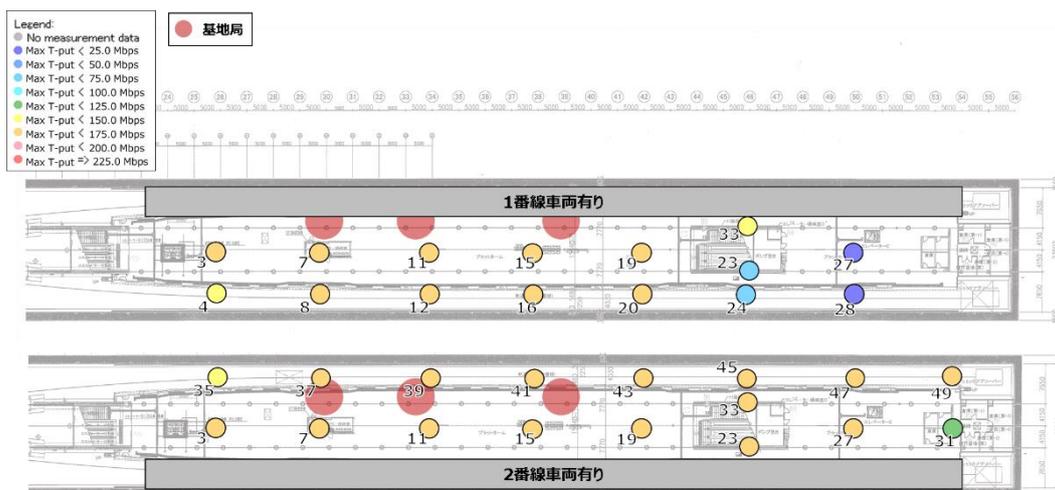
図 3.3.1.4-4 (b) 伝送スループット (DL) 測定結果

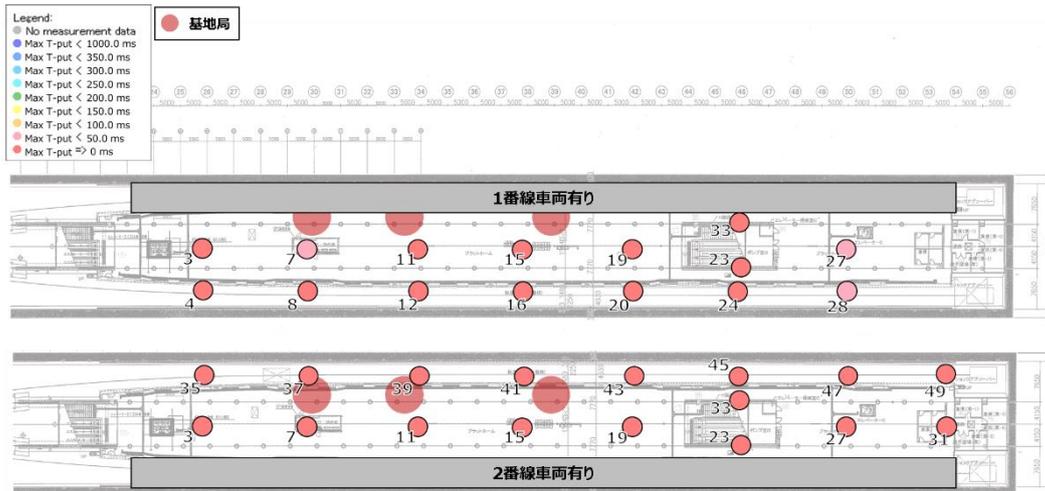
図 3.3.1.4-4 (c) 伝送遅延 (RTT) 測定結果

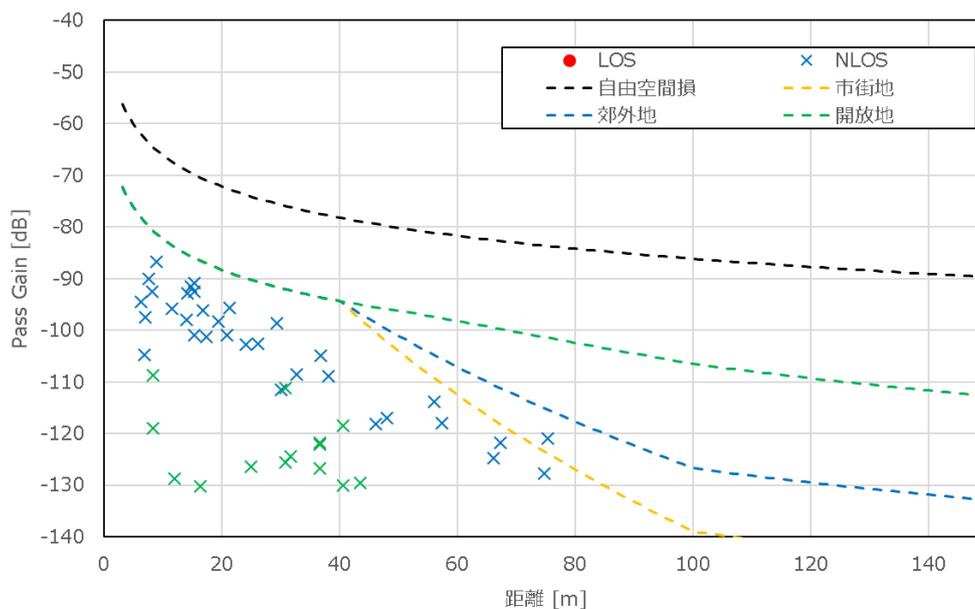
これらの結果から、鉄道等の駅ホーム下に設置した今回環境については、線路上で見通しが取れる場合は、自由空間損失モデルで概ね推定が出来るものと考えられる。

一方、同環境におけるホーム上については、アンテナ設置を行った側に車両がある場合は、奥村・秦式（市街地）モデルよりも低い傾向として、車両が無い場合は、奥村・秦式（開放地）モデルで、概ね推定が出来るものと考えられる。

図 3.3.1.4-10(a) 地下駅ホーム下設置基地局からの伝搬ロスの距離特性
(1番線車両あり)

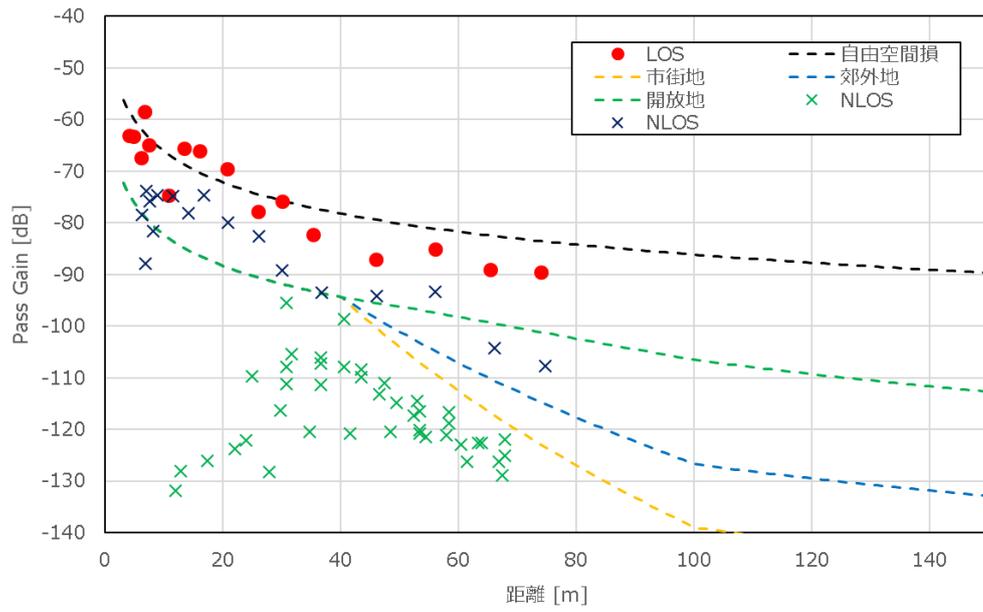
図 3.3.1.4-10(a) 地下駅ホーム下設置基地局からの伝搬ロスの距離特性
(2 番線車両あり)

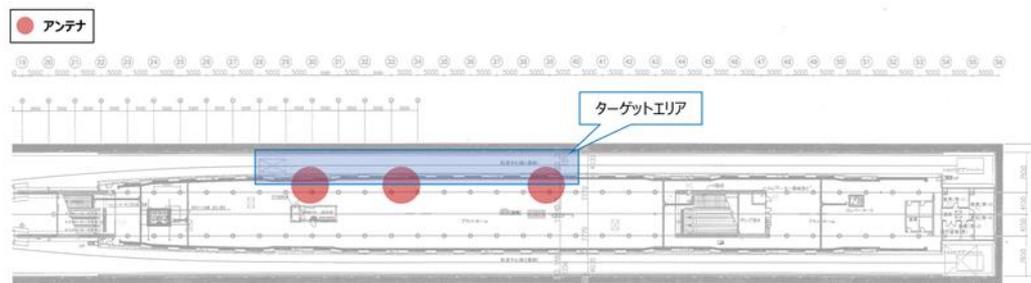
ローカル 5G 性能評価の前提となる、実証環境のターゲットエリア（サービスを提供したいエリア）を図 3.3.1.4-11 に示す。実証環境においては、図中に示す線路上をターゲットエリアとするため、ホーム下にオムニ指向性のアンテナを 3 つ設置している。

図 3.3.1.4-11 地下鉄線路上のターゲットエリア

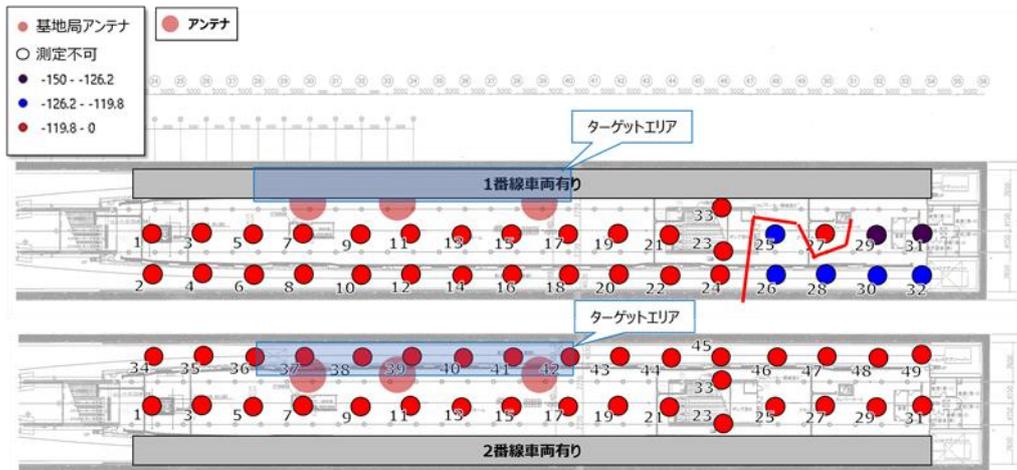
図 3.3.1.4-12 受信レベル SS-RSRP から評価した想定カバーエリア (B3F)

されている事が確認できる。車両が無い場合については、今回環境では、ホーム上は、カバーエリア内に収まる結果となる事が確認できる。

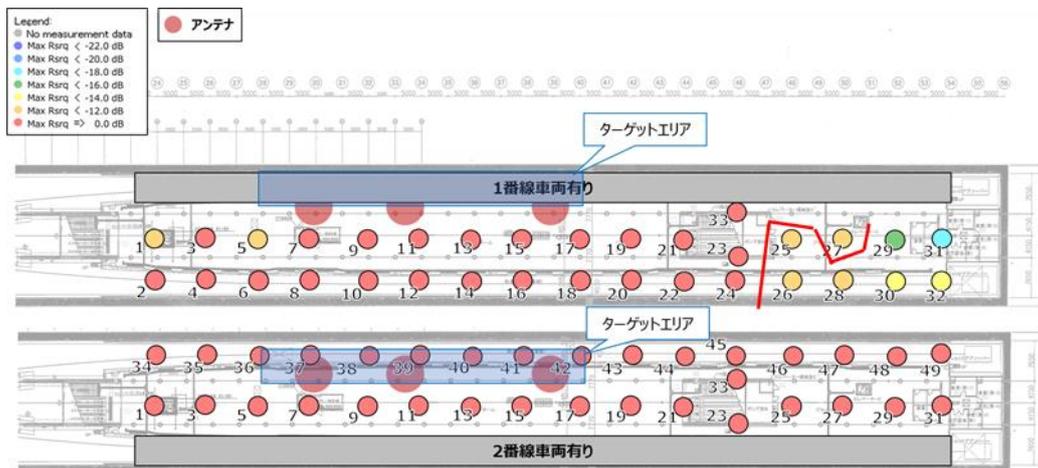
図 3.3.1.4-13(a) 受信品質 SS-RSRQ から評価した想定カバーエリア (B3F)

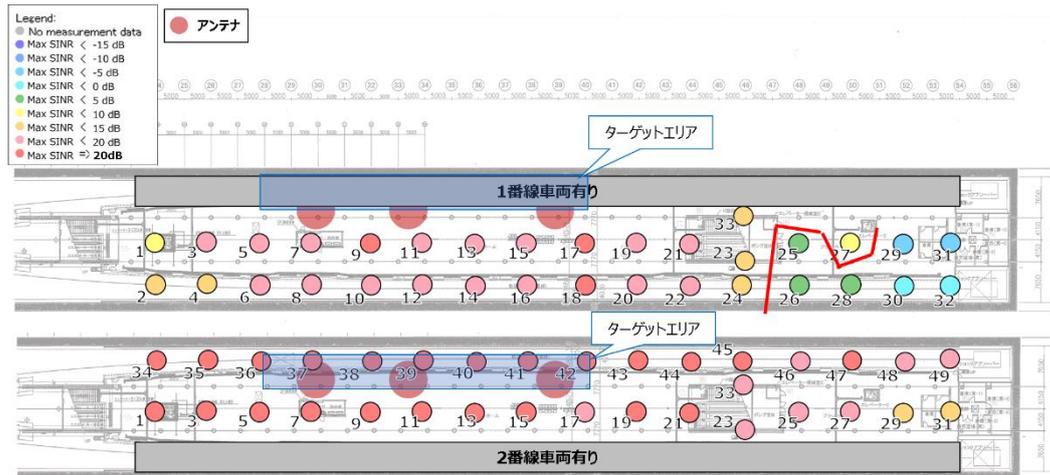
図 3.3.1.4-13(b) 受信品質 SS-SINR から評価した想定カバーエリア (B3F)

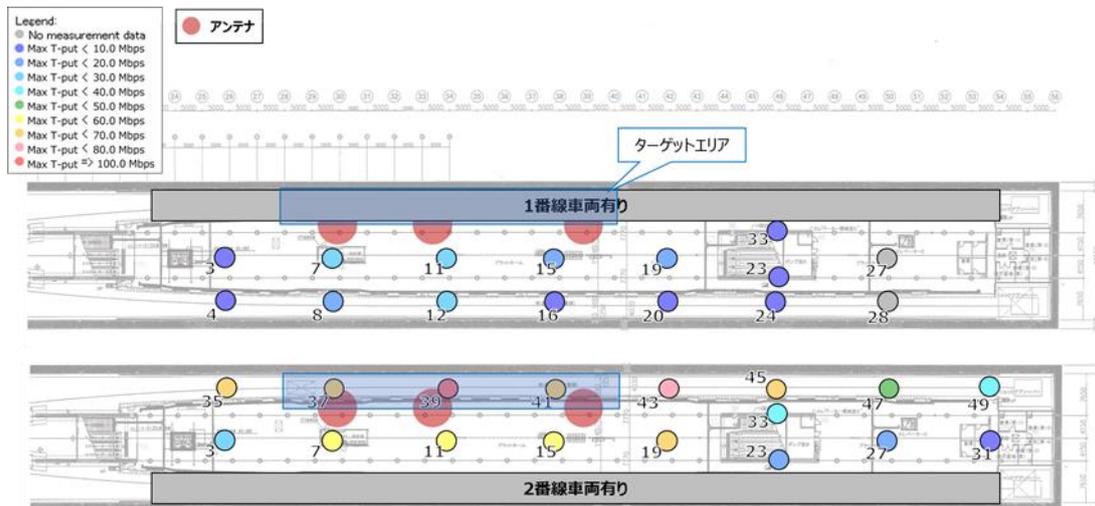
図 3.3.1.4-16 伝送スループット (UL) 測定結果

図 3.3.1.4-16-18 は、図 3.3.1.4-11 のターゲットエリア内において実測した伝送スループット(DL/UL)とラウンドトリップタイムを地図上に記載したものである。また、図 3.3.1.4.19 はターゲットエリア内における下り受信電力 (SS-RSRP) と伝送スループット、ラウンドトリップタイムとの関係をそれぞれにおいてグラフ化したものである。

- UL スループットは、ターゲットエリア内に車両が無い場合において、概ね 70Mbps 以上となる事を確認出来ている。ターゲットエリア内に車両が有る場合においては、測定が出来ていないが、ホーム床面の遮へい影響を受ける、ホーム上において車両有無によって、20Mbps 以上の劣化が見えている事から、車両あり時のターゲットエリアにおいても、同様の劣化が発生するものと考えられる。
- DL スループットについては、ターゲットエリア内に車両が無い場合において、概ね、175Mbps 以上となる事が確認できる。ターゲットエリア内に車両が有る場合においては、UL スループットと同様に測定が出来ていないが、車両有無によるホーム上のスループット差分が、図 3.3.1.4-12 に示した、SS-RSRP が劣化する場合を除き、低い傾向にある事が確認できる。これは、DL 通信については各ビームにおいて直线性を持っており、誤りが少なくなることから、スループット劣化が抑えられたものと考えられる。
- ラウンドトリップタイムについては、車両の配置状況に影響せず、概ね 50ms 程度となる事が見えているが、UL と DL のスループットについては、電界エリアが良好となるにつれて、良好な結果が得られており、ターゲットエリアにおいて良好な電界の確保が必要である事が分かる。
- 設定した目標値に対して、ターゲットエリアに車両が無い場合において、目標品質をクリアする事が確認できたが、ターゲットエリアに車両が有る場合においては、測定を行う事が出来ず、確認は取れていない。考察上の推定では、UL スループットにおいて、目標となる 60Mbps を下回る可能性があると考えられる。

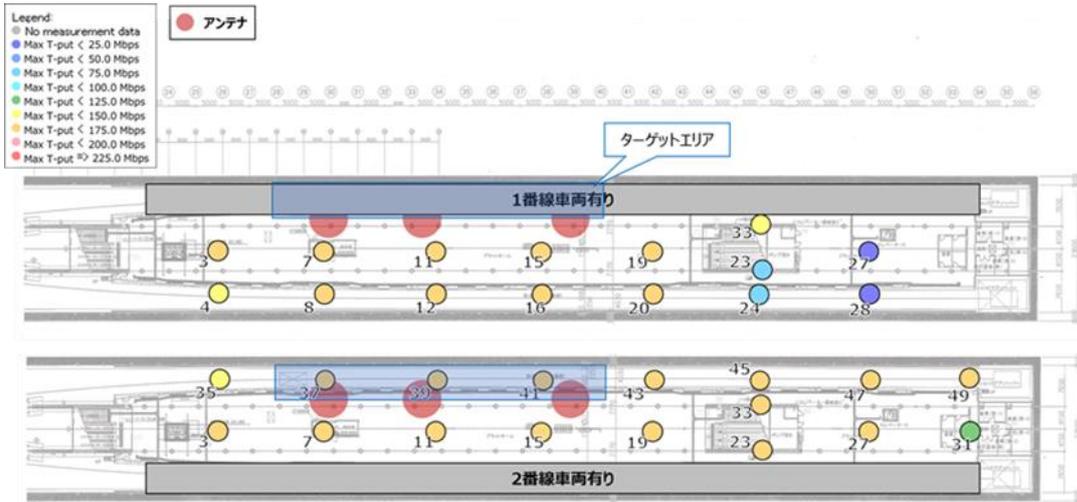
図 3.3.1.4-17 伝送スループット (DL) 測定結果

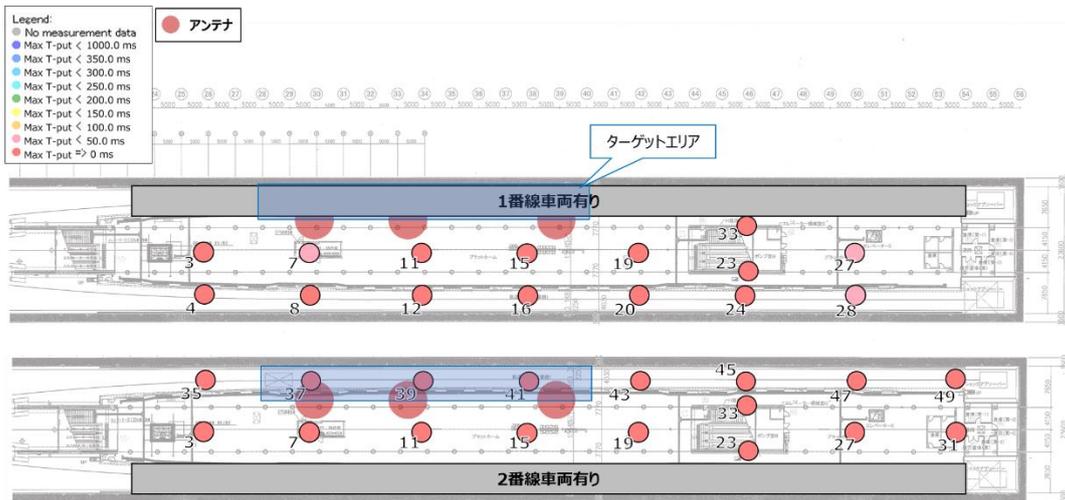
図 3.3.1.4-18 RTT 測定結果

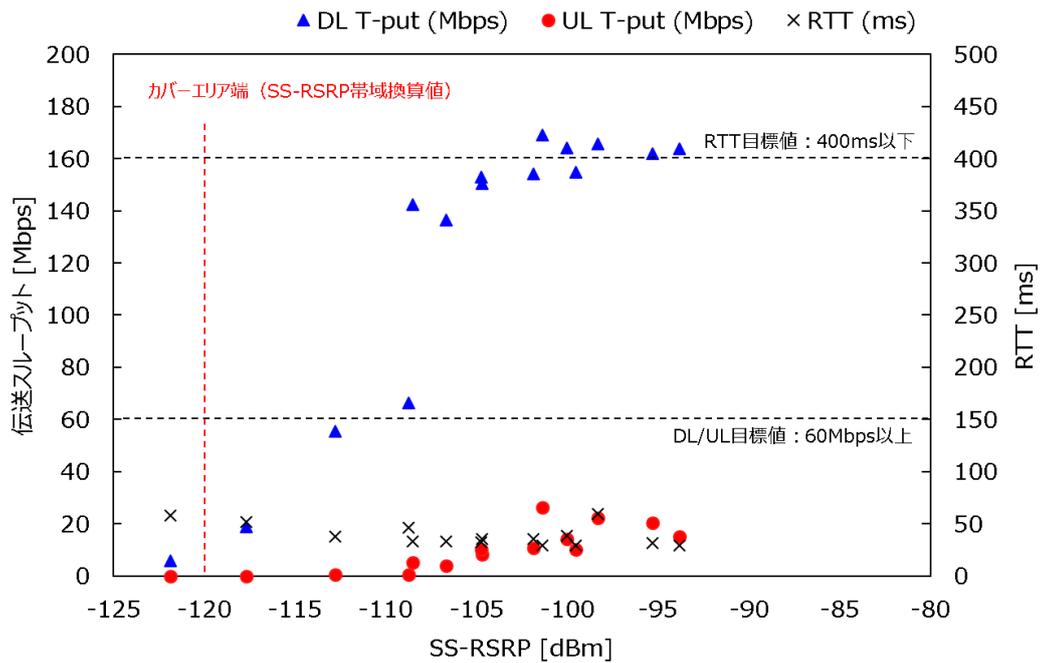
図 3.3.1.4-19(a) 伝送スループットと SS-RSRP の関係 (1 番線車両あり)

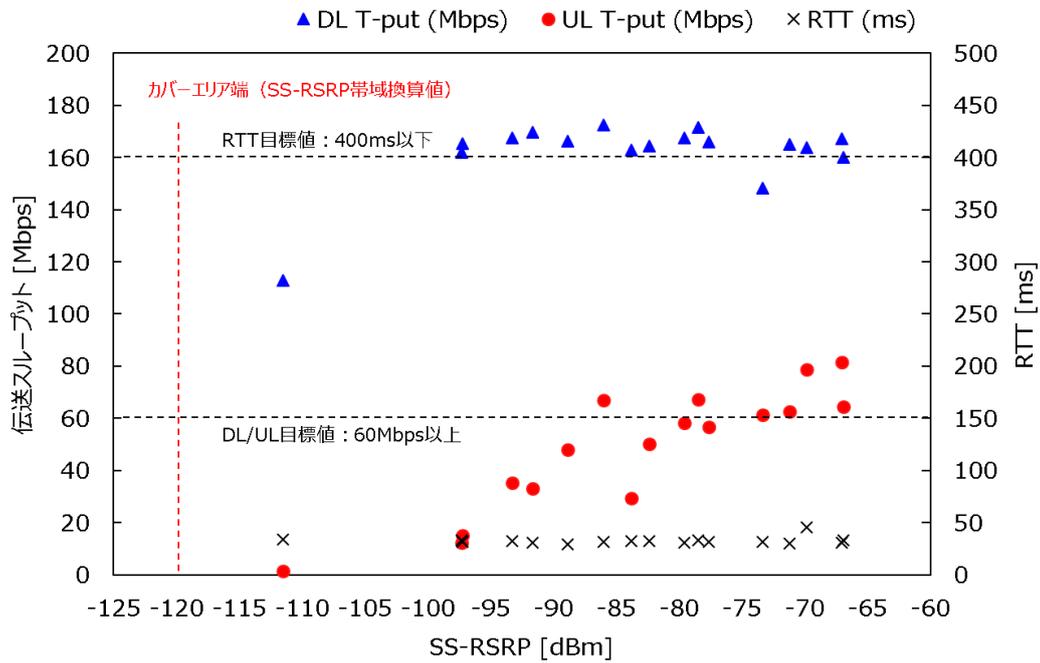
図 3.3.1.4-19(b) 伝送スループットと SS-RSRP の関係 (2 番線車両あり)

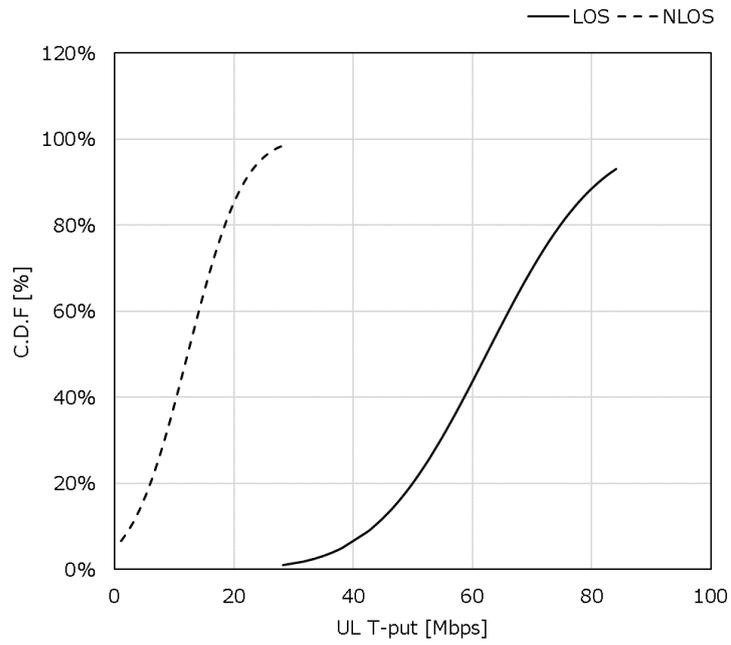
図 3.3.1.4-20(a) ターゲットエリア周辺における UL 伝送スループット累積分布

- 今回環境において、見通しが取れる LOS 環境の方が、伝送スループット (UL/DL) 及び、ラウンドトリップタイムの何れにおいても良好な結果があり、よりスループット速度、低遅延を求めるのであれば、アンテナ設置位置に対して、見通しが取れるエリアにターゲットとなるソリューションを構築した方が良い事が確認できる。
- UL スループットと DL スループットの累積確率分布として、NLOS 環境では、UL スループットのばらつきが低く、DL スループットではバラつきが大きい。これは、受信品質によって、変調精度を変えて信号強度を変える処理テーブルが DL の方が多い事が要因と考えられる。
- 今回目標とした UL スループット目標は、60Mbps であり、LOS 環境でも、50%を下回る結果となっており、NLOS 環境では達成が厳しい事が確認できる。今回環境は、ホーム下にアンテナが設置されており、ターゲットエリアもホームより低いエリアであった事が要因と考えられる。
- 一方で、DL スループット目標の 60Mbps は、NLOS 環境でも 20%未満であり概ね良好な結果を確認できたと考えられる。ラウンドトリップタイム目標は 400ms であり、目標を達成している事を確認する事が出来たと考えられる。

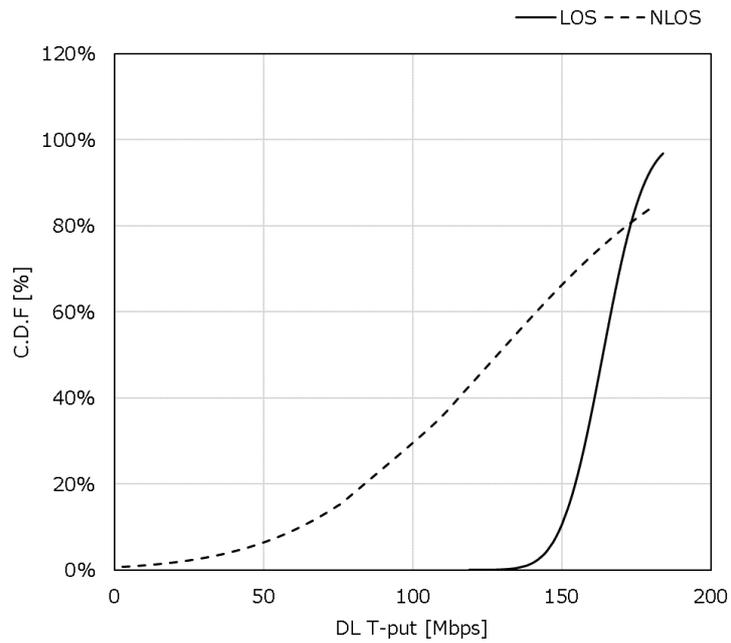
図 3.3.1.4-20(b) ターゲットエリア周辺における DL 伝送スループット累積分布

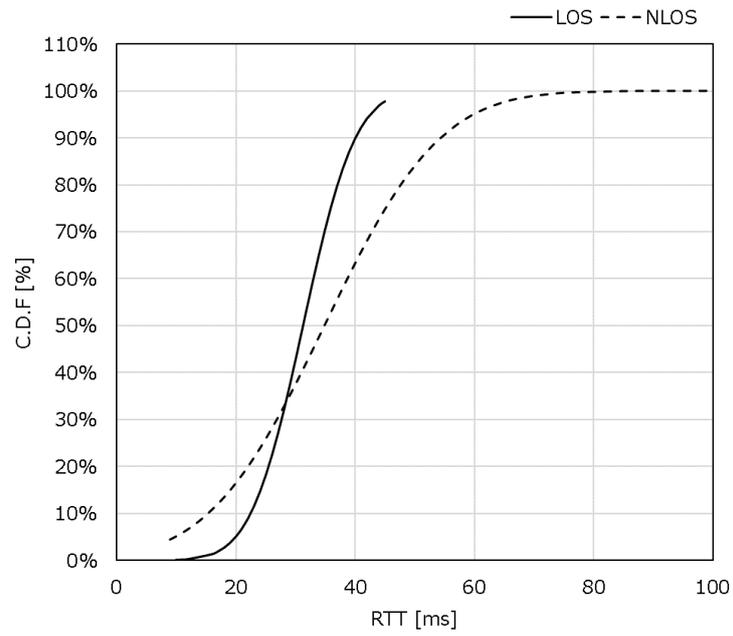
図 3.3.1.4-20(c) ターゲットエリア周辺における RTT 累積分布

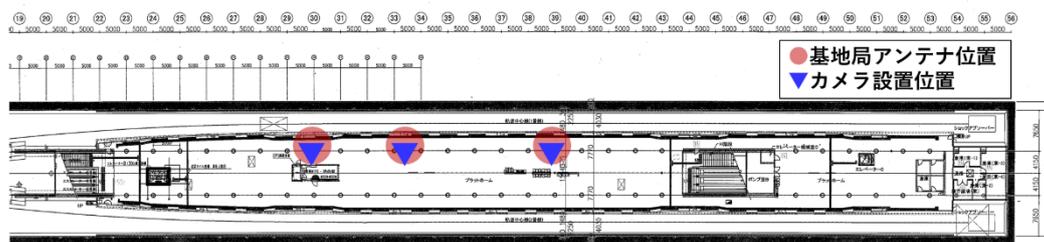
図 3.3.2.1-1 羽田空港第 1・第 2 ターミナル駅内実証エリア

背景として、今回課題実証では、「遠隔・リアルタイムでの列車検査、線路巡視等の実現」において構築した車両検査の遠隔・自動監視システムに関する実用性（技術面・運用面）の向上・評価”を目的としており、図 3.3.2.1-1 に示すカメラ等を設置する線路内のエリアをカバーするため、ローカル 5G 基地局 1 局を活用して実証を行っている。なお、ホーム下から広範囲のエリアをカバーするため、1つのローカル 5G 基地局から 3つのアンテナを張り出してエリア化されており、こちらを活用して実証を行っている。

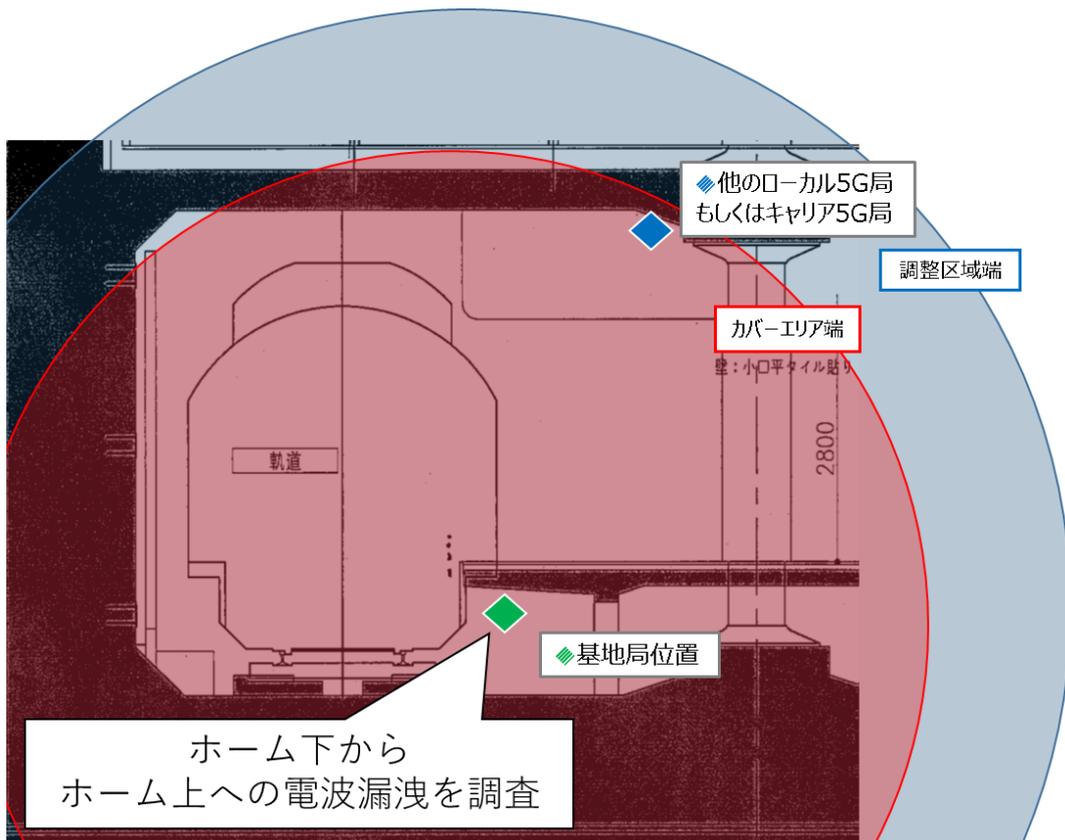
図 3.3.2.1-2 立体的な干渉調整イメージ

本実証環境においてローカル 5G 基地局のアンテナは、ホーム下への置局となる。そのため、本実証においては図 3.3.2.1-2 に示すような同じホーム内において、他のローカル 5G もしくはキャリア 5G 局が運用されるケースを想定し、ホーム下側からの電波がホーム床面（コンクリート）を通過して、ホーム上側へどれだけ漏洩するかに着目し、平面ではなく立体的な干渉調整を行うためのエリア算出法への精緻化について実施を行う事を目的とする。
