令和3年度 課題解決型ローカル5G等の実現に向けた開発実証

ローカル5GとAI技術を用いた鉄道駅における車両監視の
高度化

成果報告書

京浜急行電鉄株式会社

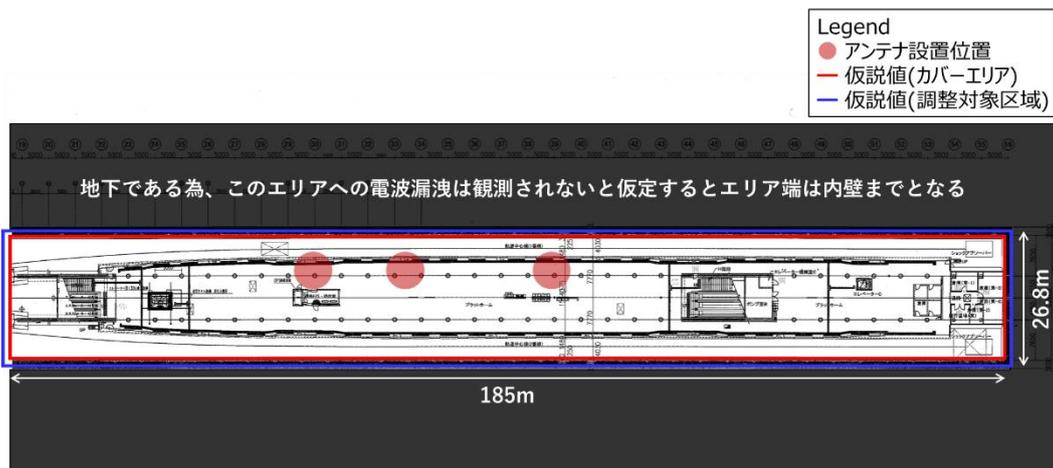
3.3.2.2-1 に実線で示す。本実証に用いる無線機器はオムニパターンのアンテナを用いるため、水平/垂直面共に全ての方位で一律のアンテナ利得で補正をかける関係上、エリア図はカバーエリア、調整区域共に真円となる。なお、それぞれにエリア端までの距離は基地局アンテナからカバーエリアで 159m、調整区域で 241m となる。そのため、図 3.3.2.2-1(a)に示すように地下の壁面より先は土壌となり、それ以上の電波漏洩はないと仮定すると、閾値 > 壁面までの距離となることから、それぞれのエリア端は内壁までと推定する。

図 3.3.2.2-1(a) 仮説パラメータ R (=16.2dB) を用いて算出したカバーエリアおよび調整対象区域 (水平面)

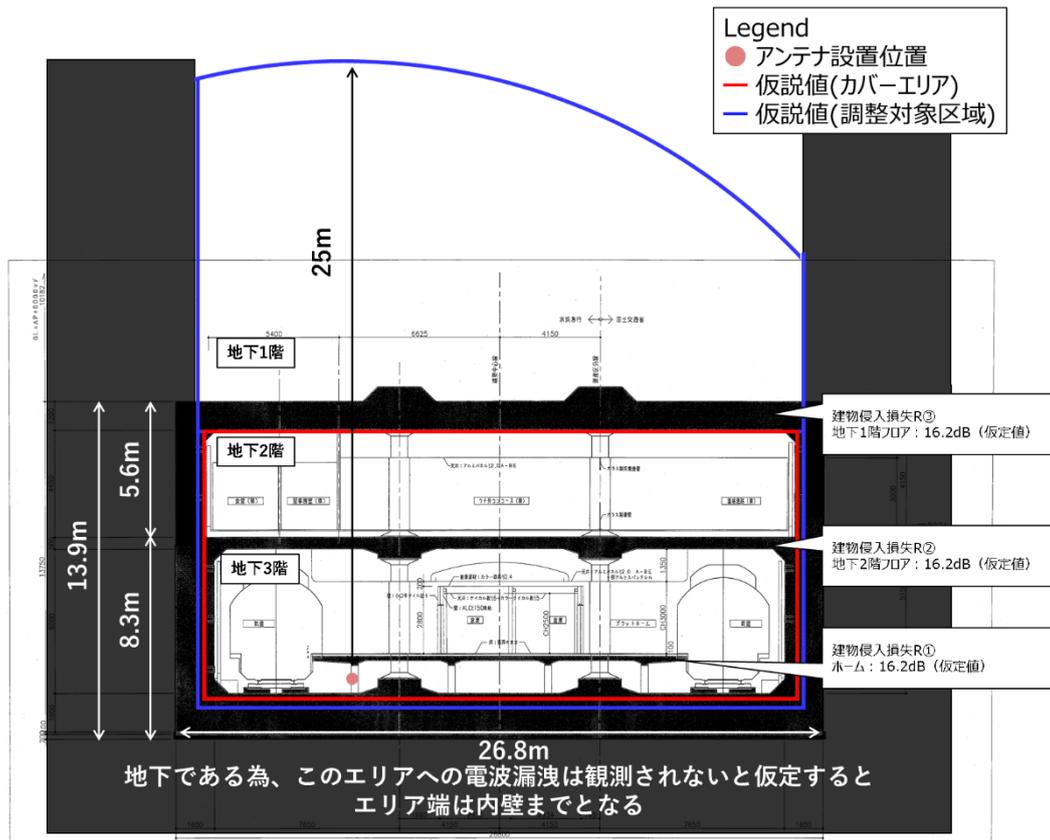
つぎに、立体的な垂直面におけるエリア図作成手法として、図 3.3.2.2-1(b)に示す通り基地局アンテナが設置されるホーム下から、上階への損失として考慮すべき壁面(フロア)を、ホームと地下 2 階フロア、地下 1 階フロアとする。なお、それぞれの壁面(フロア)の損失は仮説値である 16.2dB をそれぞれ考慮する。上記考えに基づく地下 2 階におけるエリア算出では、ホーム (=16.2dB) + 地下 2 階フロア (=16.2dB) = 32.4dB の損失を R 値として見込むこととなり、基地局アンテナからのカバーエリア端は 63m、調整区域端は 88m となる。また、地下 1 階におけるエリア算出では、ホーム (=16.2dB) + 地下 2 階フロア (=16.2dB) + 地下 1 階フロア (16.2dB) = 48.6dB の損失を R 値として見込むこととなり、基地局アンテナからのカバーエリア端は 12m、調整対象区域は 25m となる。その場合、基地局からのカバーエリア端までの距離は地下 1 階フロア高よりも小さい値となるため、カバーエリア端は地下 1 階フロア高までとなる。また、基地局からの調整区域端までの距離は地下 1 階フロア高よりも大きい値となるため、地下 1 階のフロア高を超えたエリア図となる。

図 3.3.2.2-1(b) 仮説パラメータ R (=16.2dB) を用いて算出した
カバーエリアおよび調整対象区域 (1 アンテナあたりの垂直面)

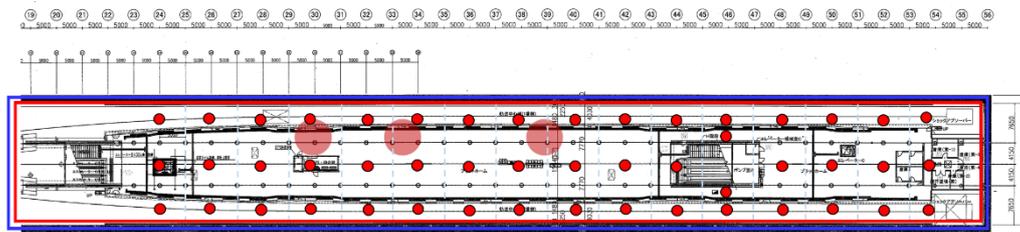
地下3F ホームエリア平面図

そのため、図 3.3.2.4-1 の実測エリア内において置局点となるエリアおよび、階上のエリアにおいて、比較可能な測定点を選出して測定を実施し、地下駅及び階上の測定点で比較が可能となる様にする（図中赤●）。なお、観測された下り受信電力値が、エリア算出法により導出されるカバーエリア端、調整対象区域端の閾値と異なる場合はそれぞれの閾値が観測される範囲まで測定エリアを広げることとする。

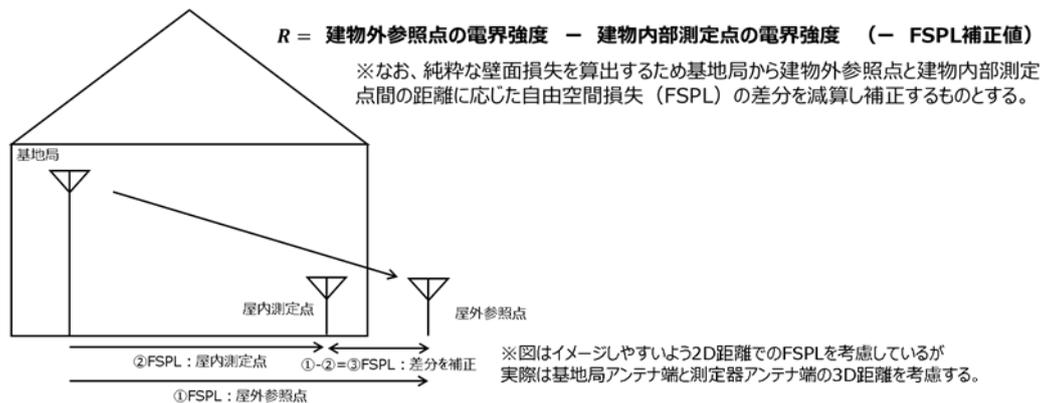
R 値の精緻化のもう 1 つのアプローチとして、地下駅及び、階上エリアで実測した下り受信電力値から建物侵入損失を算出する。なお、建物侵入損失とは、厳密には、建物近傍路上における受信レベルと建物中央部における受信レベルとの差を意味するが⁷、今回はエリア設計上ホーム上側への漏洩電力を対象としているため、ホーム下側の受信レベルとホーム上側の受信レベルの差分を建物侵入損として検証する（図 3.3.2.4-3）。

図 3.3.2.4-3 実測値からの R 値算出手法

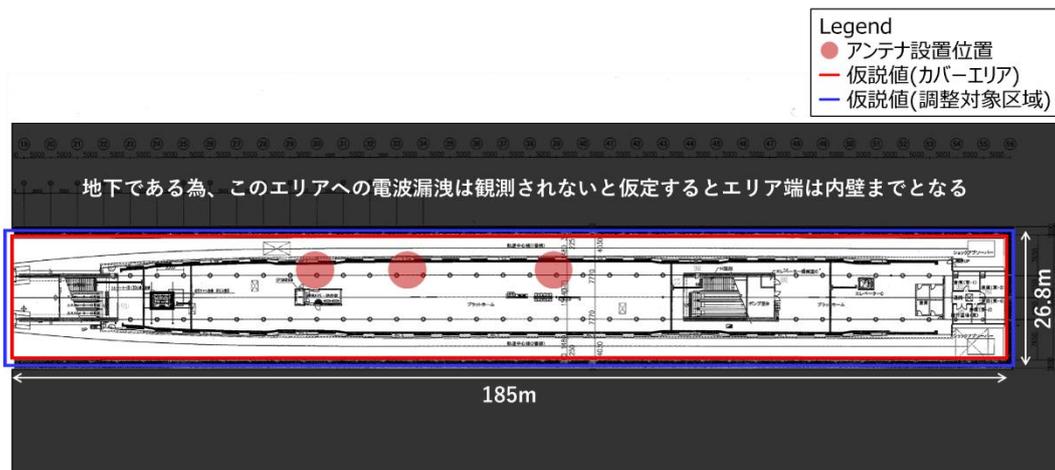
図 3.3.2.2-1(a) 仮説パラメータ R (=16.2dB) を用いて算出したカバーエリアおよび調整対象区域 (水平面) (再掲)

図 3.3.2.2-1 にて、実証環境内に設置するそれぞれの基地局について、仮説 R 値に基づくカバーエリアおよび調整対象区域の図を示す。詳細は 3.3.2.2 章の実証仮説を参照されたい。

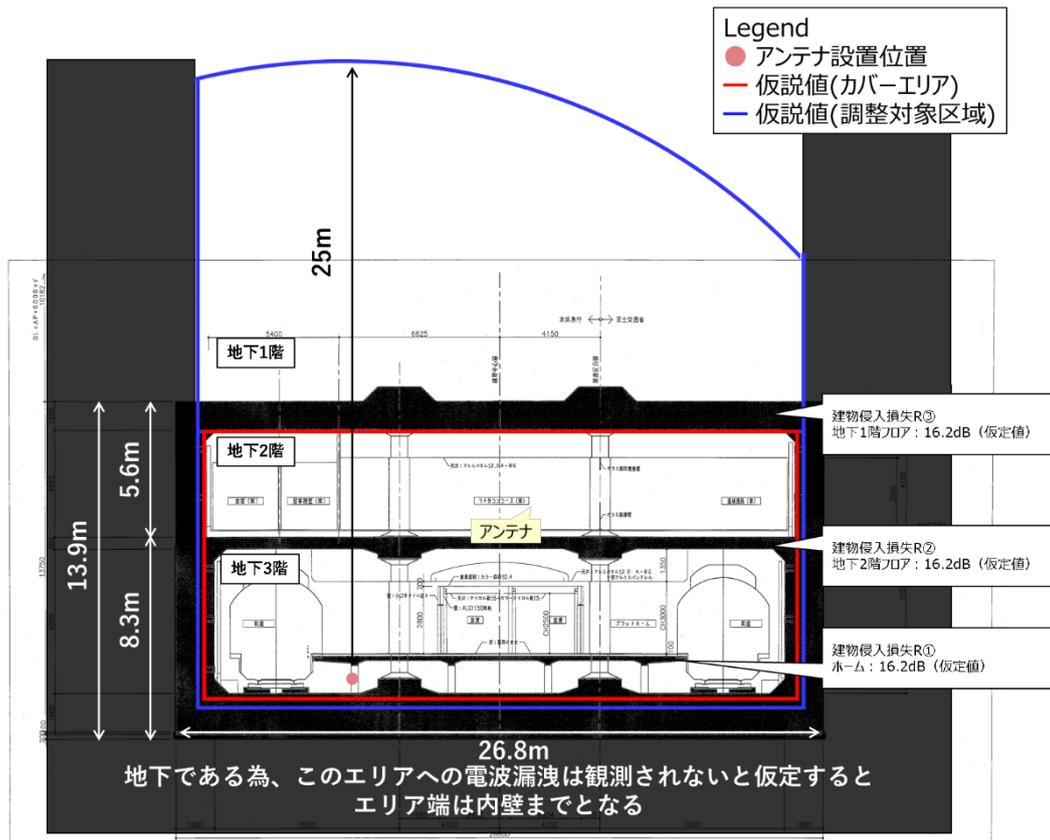
図 3.3.2.2-1(b) 仮説パラメータ R (=16.2dB) を用いて算出した
カバーエリアおよび調整対象区域 (1 アンテナあたりの垂直面) (再掲)

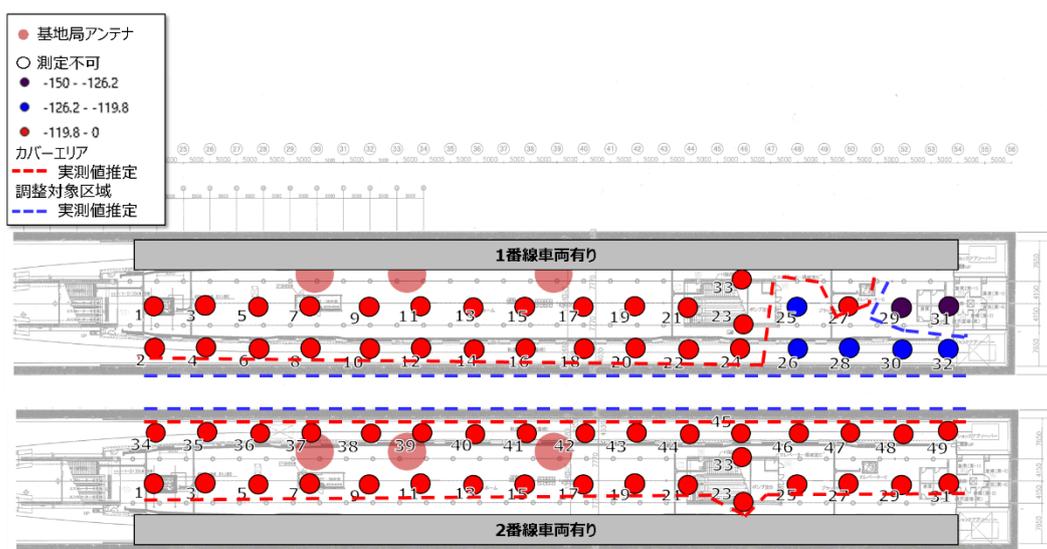
図 3.3.2.5-2(a) 実測値から推定した
カバーエリアおよび調整対象区域：地下駅ホームエリア

一方で、地下駅階上エリアにおいては、地下駅からの出入り口となる階段の方向に沿って、強い漏洩電力が観測された。こちらは地下駅エリアでアンテナを設置しない 2 番線側に車両が配置された場合において強く観測されており、ホーム下にアンテナを設置した場合における車両位置によって、遮へい損失の差分が出たものと考えられる。

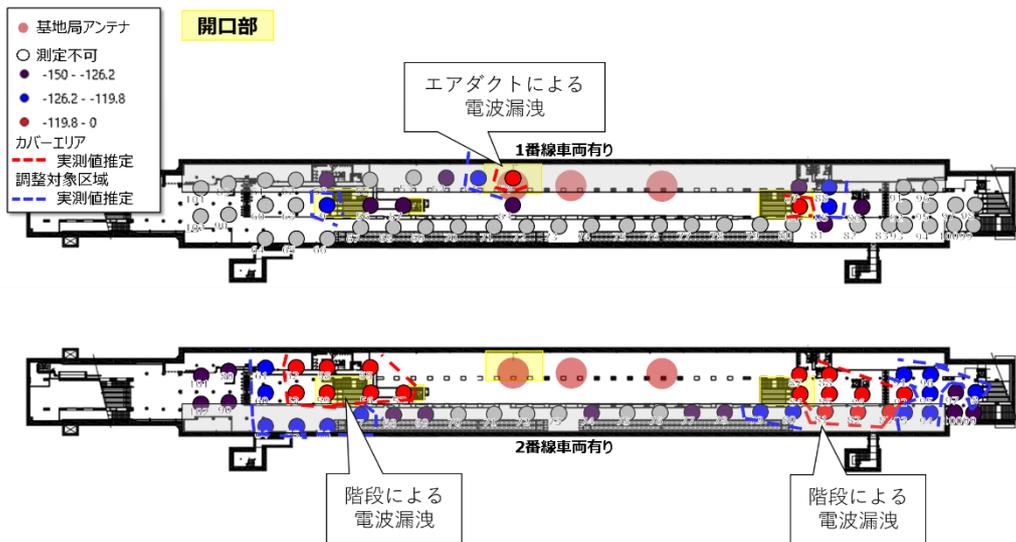
図 3.3.2.5-2(b) 実測値から推定したカバーエリアおよび調整対象区域：地下駅階上エリア

また、図 3.3.2.5-2(b)において、階上においてもアンテナ設置位置の直上でカバーエリア閾値以上となる電力値を観測している。これは、図 3.3.2.5-2(b)に黄色塗りでマスキングした箇所においてエアダクト及び階段等の開口部が存在しており、天井面の遮へい損失に差分が出たものと考えられる。

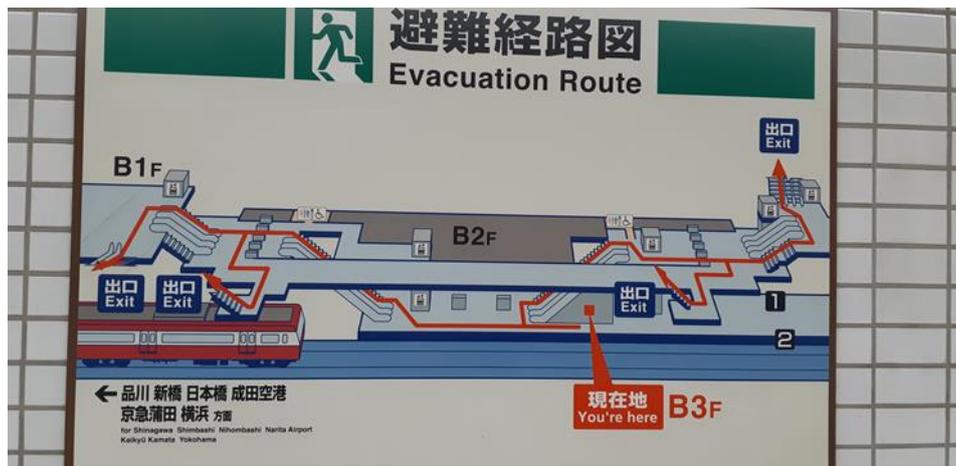
図 3.3.2.5-3(a) 地下駅における階層構造

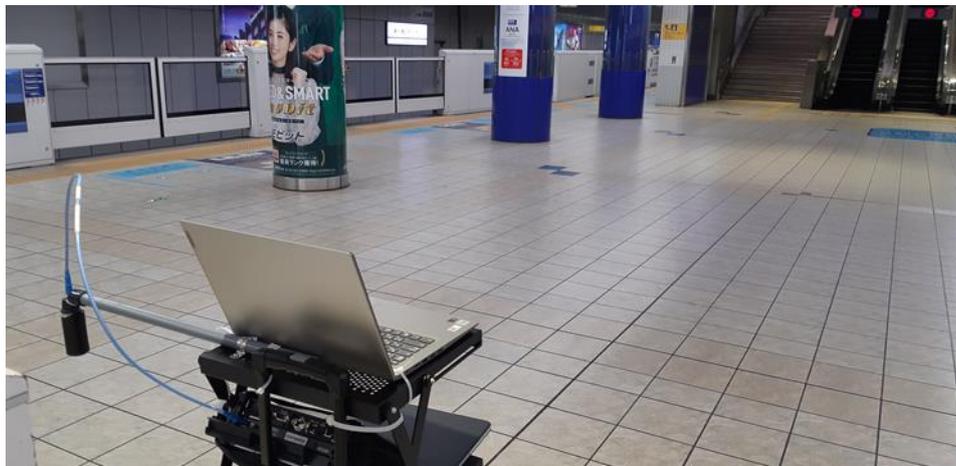
図 3.3.2.5-3(b) 地下駅から階上に向かう階段の方向

ホーム階上エリアにおいては、垂直方向における測定地点数が少ないことから、電波漏洩観点でワーストケースとなる、アンテナ直上において、エリア算出法との比較を行う。図 3.3.2.5-3(b)に示す、ホーム上の測定点 7 においては仮説値としてホームの損失 (=16.2dB) を見込んだエリア算出法の受信電力値 (= -81dBm) と、実測値 (= -83dBm) の差分としては 2dB 程度となり、ホームによる損失 R 値は、概ね仮説通りの値となっていることが確認できる。一方で、階上の地下 2 階におけるアンテナ直上の測定点 55 においては仮説値としてホーム+地下 2 階フロアの損失 (=32.4dB) を見込んだエリア算出法受信電力値 (= -99dBm) と、実測値 (= -113dBm) の差分としては 14dB と大きく、地下 2 階フロアの損失 R 値は、仮説値よりも 14dB 程度大きい値と考えられる。

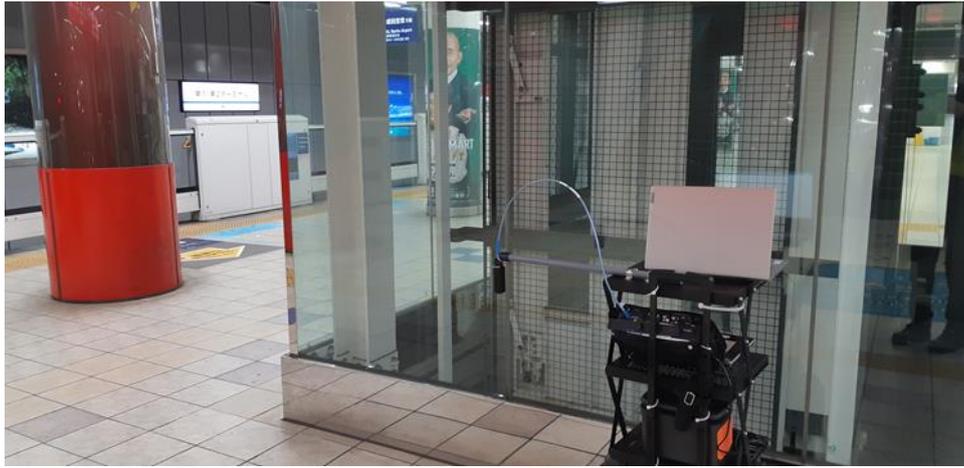
図 3. 3. 2. 5-3(c) 地下駅から階上に向かうエレベータの状況

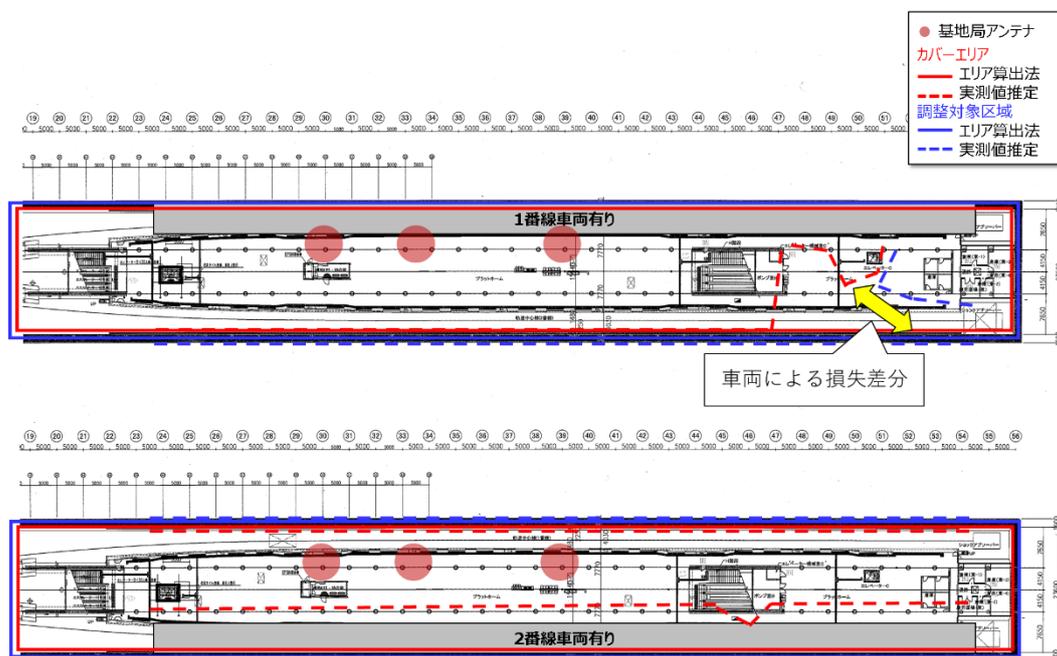
結果から、地下駅ホームエリアにおいては、ホーム床面による遮へい損失があったとしても、ホーム下に設置したアンテナ側に車両が配置されていない場合において、地下駅ホームエリア全体にカバーエリアが広がっている事が分かる。ホーム下に設置したアンテナ側に車両が配置される場合においては、駅ホームエリアのアンテナ設置点から離れた階段裏のエリアでカバーエリア端が見られ、調整対象区域となるエリアが見受けられる。これは、アンテナ開口部側に車両が配置される事により、車両による遮へい損失が増えたことが要因と考えられる。

図 3.3.2.5-4(a) 仮説値エリア図と実測値推定エリア図との比較 (水平面)

図 3.3.2.5-4(a)~(b)に仮説値におけるエリア図と実測値から推定したエリア図を示す。

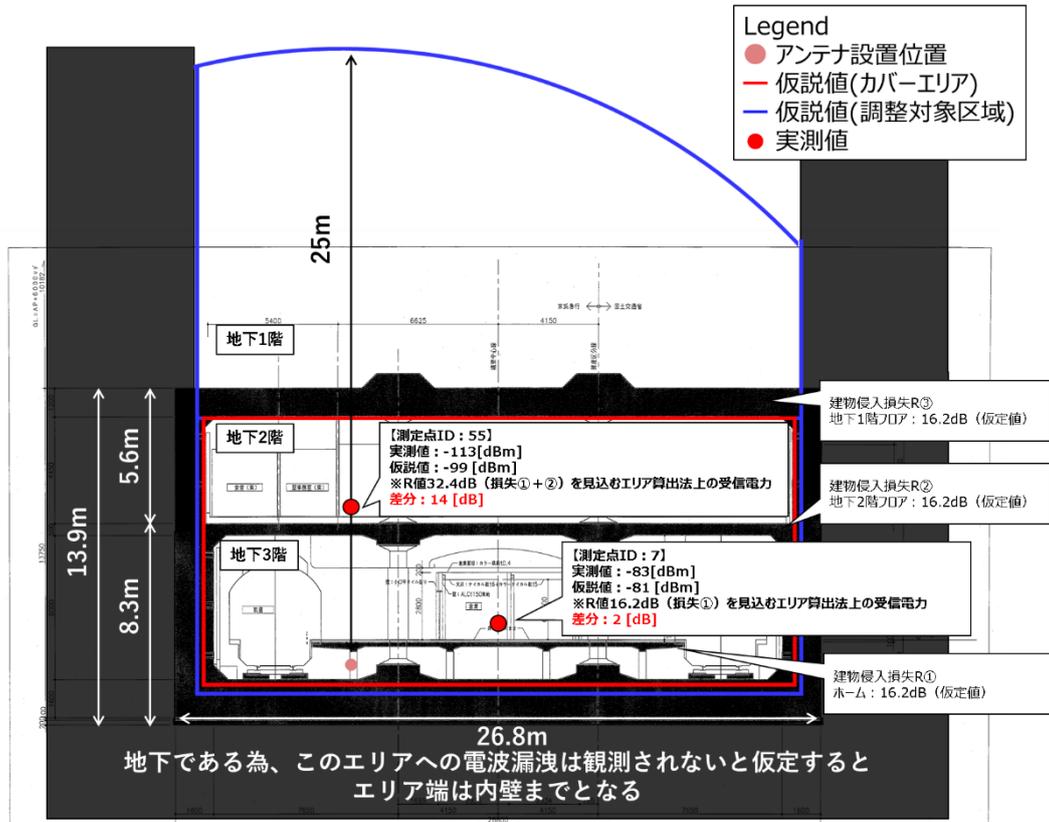
図 3. 3. 2. 5-4 (b) 仮説値エリア図と実測値との比較 (垂直面)

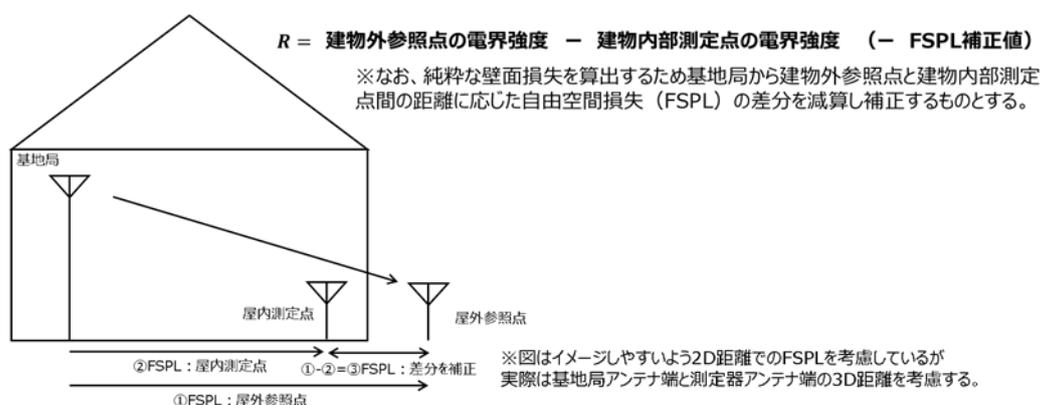
R 値の精緻化のもう 1 つのアプローチとして、建物内/外で実測した下り受信電力値から建物侵入損失を算出する。なお、建物侵入損失とは、厳密には、建物近傍路上における受信レベルと建物中央部における受信レベルとの差を意味するが、今回はエリア設計上建物外への漏洩電力を対象としているため、それぞれの基地局アンテナから、直線上となる建物内壁と建物外壁の電界強度差分を建物侵入損として検証する（図 3.3.2.4-3）。

図 3.3.2.4-3 実測値からの R 値算出手法 (再掲)

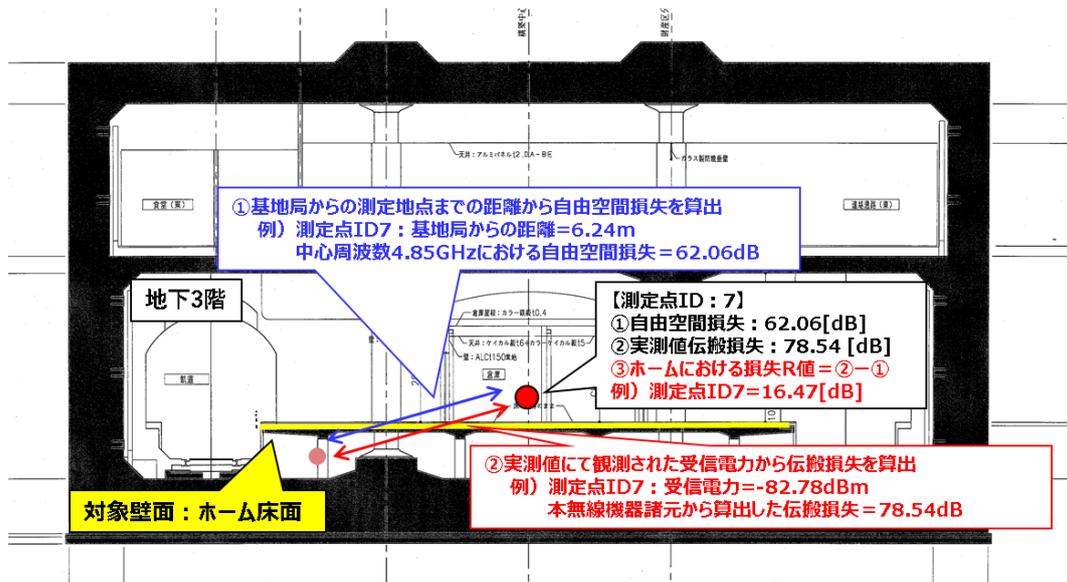
なお、図 3.3.2.5-5(a)に示す壁面 1 (ホーム床面) については、屋内測定点に相当するホーム下での測定が困難であり、実測できていない。そのため、基地局から屋外参照点までの距離から自由空間損失を算出し、ホーム上の実測値から算出される伝搬損失と比較を行うことで、ホーム床面における損失 R 値を算出することとした。

図 3. 3. 2. 5-5(a) 壁面 1 (ホーム床面) 精緻化対象測定地点

図 3.3.2.5-5 及び表 3.3.2.5-1 に、実証環境における壁面損失算出対象の測定地点及び算出結果を示す。図中の黒矢印で結ばれる屋内測定点と屋外参照点において、壁面損失の導出を行う。なお、屋内測定点と屋外参照点の比較においては前述した手法により自由空間損失を補正しているが、その他損失は周辺環境要因にて異なり、建物外壁から遠方の屋外参照点はその他損失の影響が支配的になる。そのため、自由空間損失以外が含まれると判断した屋外参照点は精緻化対象から外している。

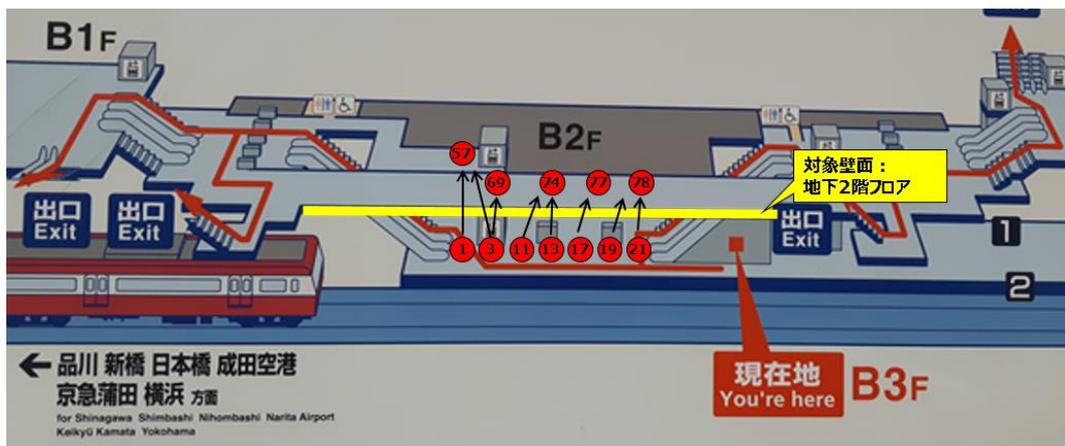
図 3. 3. 2. 5-5(b) 壁面 2 (ホーム天井面) 精緻化対象測定地点

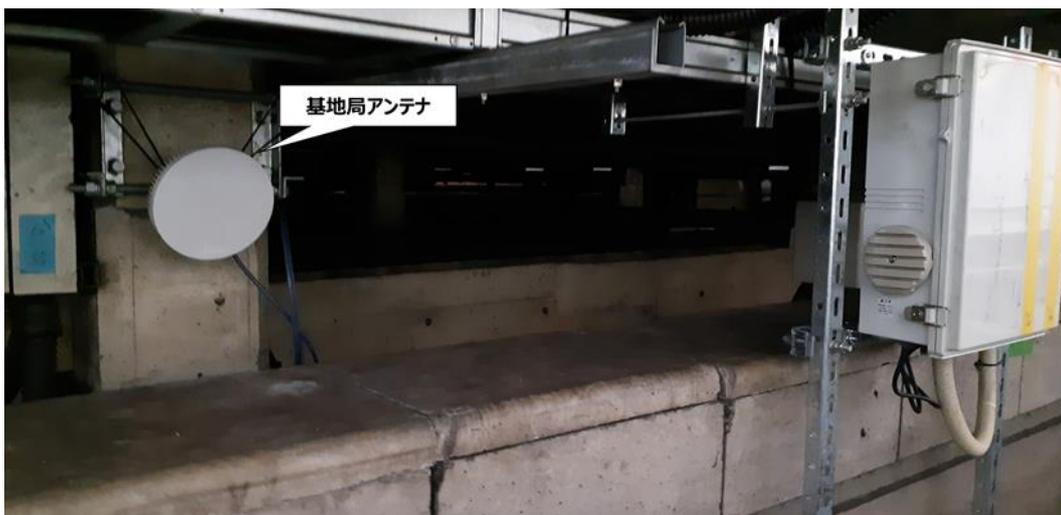
図 3.3.2.5-6(a) ホーム下 アンテナ設置位置の状況

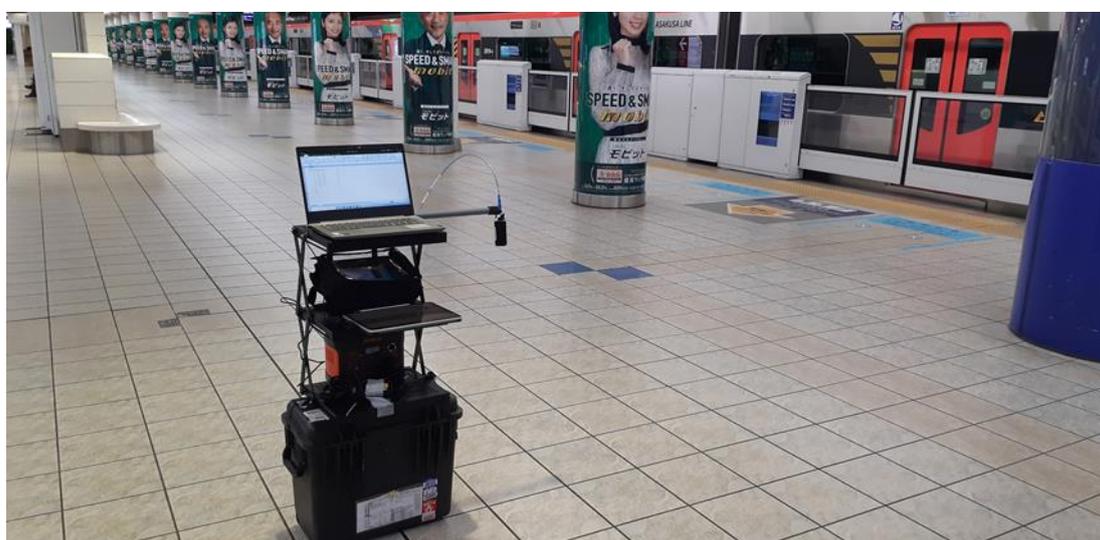
図 3.3.2.5-6(b) 壁面 1 : ホーム床面参照点の状況

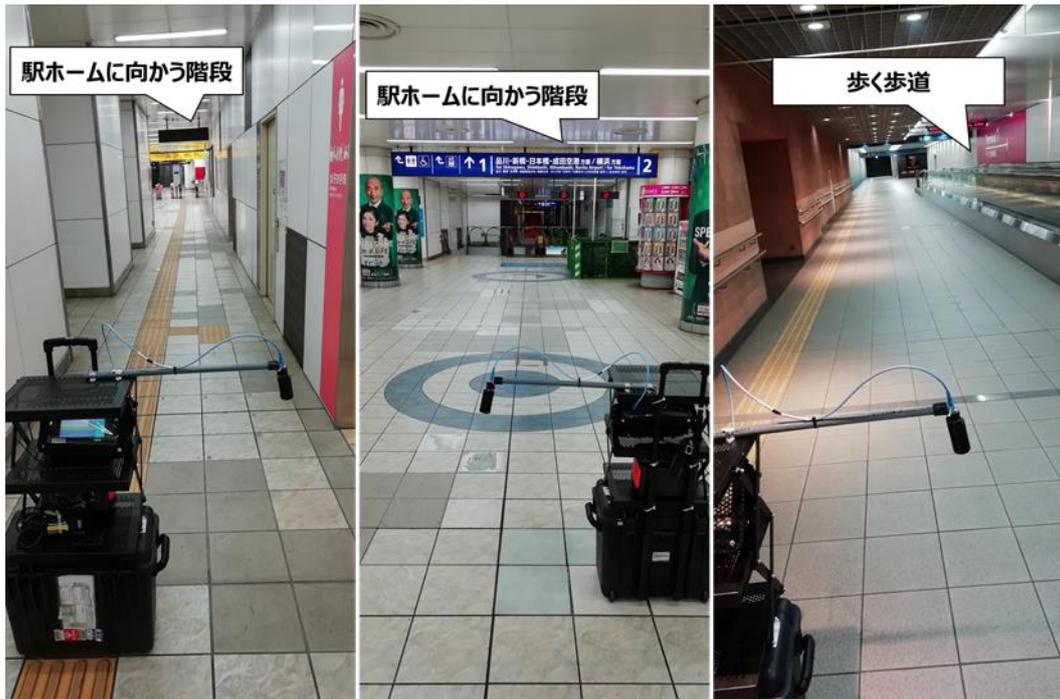
図 3.3.2.5-6(c) 壁面 2 : ホーム階上の参照点の状況

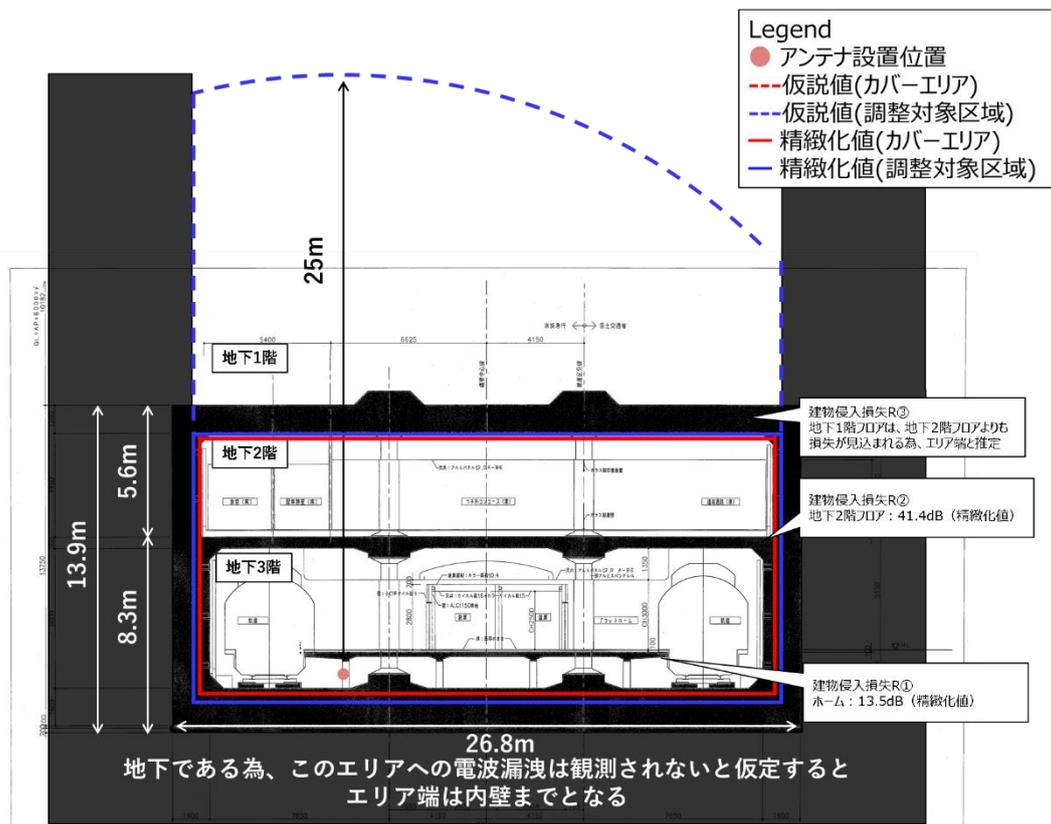
図 3.3.2.5-7 に精緻化後のパラメータを用いて算出したカバーエリア及び調整対象区域図を示す。図中破線は 3.3.2.2 章で示す仮説値 R (16.2dB) におけるエリア図であり、実線は壁面ごとに表 3.3.2.5-2 に示す精緻化値 R を考慮したエリア図である。垂直面におけるエリア図の作成手法については 3.3.2.2 章実証仮説を参照されたい。

結果から、精緻化値 R に基づくエリア図では、地下2階における損失 R 値が 41.4dB と仮説値よりも大きくなることで、地下1階フロアにおいても地下2階フロアよりも床面が厚くなることを考慮すると、同等に損失 R 値としては大きくなると考えられる。そのため、地下1階への電波漏洩は無いものとする、エリア図としてはカバーエリア及び調整対象区域が地下2階に収まる結果となった。

図 3.3.2.5-7(a) 精緻化パラメータを用いたカバーエリア及び調整対象区域図 (垂直面)

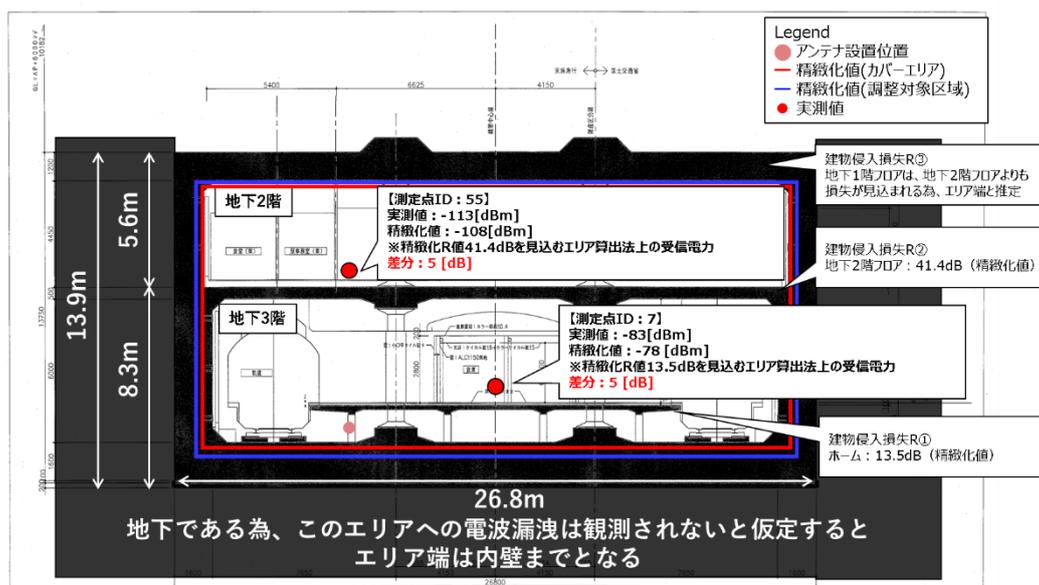
図 3.3.2.5-8 に精緻化後のパラメータを用いて算出したカバーエリア及び調整対象区域図と実測値から推定したカバーエリア及び調整対象区域図との比較結果を示す。

の差分としては 5dB 程度となり、階上の地下 2 階におけるアンテナ直上の測定点 55 においては精緻化値である地下 2 階フロアの損失 (=41.4dB) を見込んだエリア算出法受信電力値 (= -108dBm) と、実測値 (= -113dBm) の差分としては 5dB となる。これらの差分として、精緻化値の算出では複数の測定地点における損失差分の平均値を用いており、一部エアダクト等による開口部や車両配置等による反射影響などの特異的な環境差分が含まれていたためと考えられる。

これらの結果から、地下鉄駅における階層的なエリア図は、そのフロア毎の損失 R 値を見込むことで、概ね推定できることが確認できると考えられる。また、精緻化値から推定されるエリア図は地下 2 階で収まることから、地上への調整対象区域レベルでの電波漏洩はほぼないと考えられる。そのため、本実証環境の様な地下鉄にエリア構築を実施する場合は地上における干渉調整は不要であると想定されるが、同フロアもしくは階上において他の無線局が運用される場合は、間に存在する階層によってその調整可否が決まるものと考えられる。

図 3.3.2.5-8 精緻化エリア図と実測値推定エリア図との比較 (垂直面)

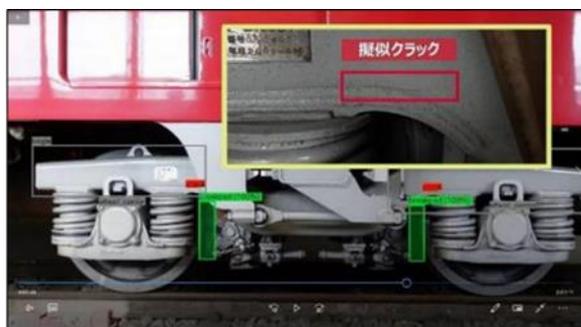
1.1章で記載したとおり、「令和2年度 地域課題解決型ローカル5G等の実現に向けた開発実証に係るインフラ分野におけるローカル5G等の技術的条件及び利活用に関する調査検討の請負（遠隔・リアルタイムでの列車検査、線路巡視等の実現）」の実証事業では、京浜急行電鉄久里浜工場で実装可能な車両検査の遠隔・自動監視技術を生み出した。具体的には、京浜急行電鉄久里浜工場に入車・出車する車両台車の4Kカメラ映像のAI解析により、微細なき裂を検出すると共に、ヒューマンエラーを抑止する目的で、ハンドルの開きやブレーキパッドのすり減りを検出し、1秒未滿で現地の運用担当者に伝送することに成功している。（図4.2-1参照）

図 4.2-1 令和2年度の車両検査の遠隔・自動監視システム実証の振り返り（再掲）

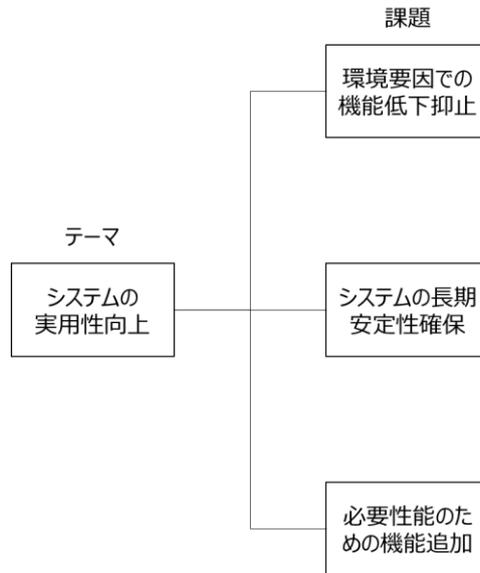
上記の前提をふまえ、実装に向けて図 4.2-2 の 이슈ツリーに示す令和 2 年度の課題を解決するための検討を行うとともに、本実証における運用担当者の意見等を収集し、今後の実装について検討した。

図 4.2-2 実証背景（令和 2 年度の残課題）

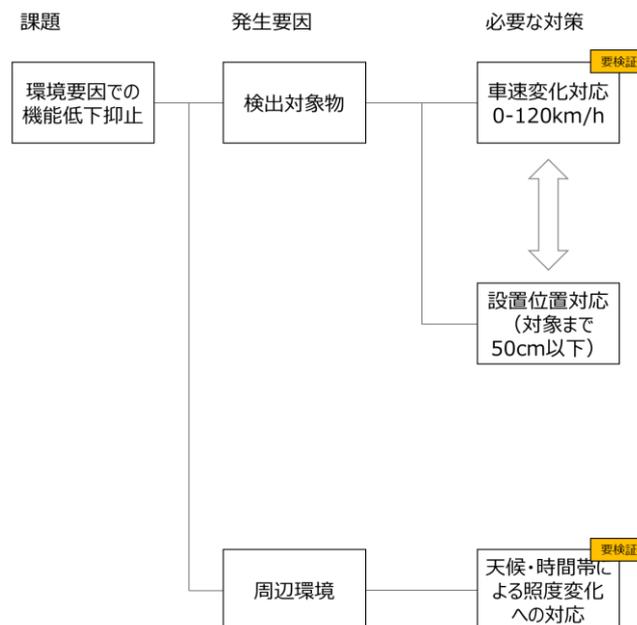
環境要因に関する分析を図 4.2-3 に、必要な対策に関する検討を表 4.2-2 に示す。

図 4.2-3 環境要因に関する 이슈ツリー

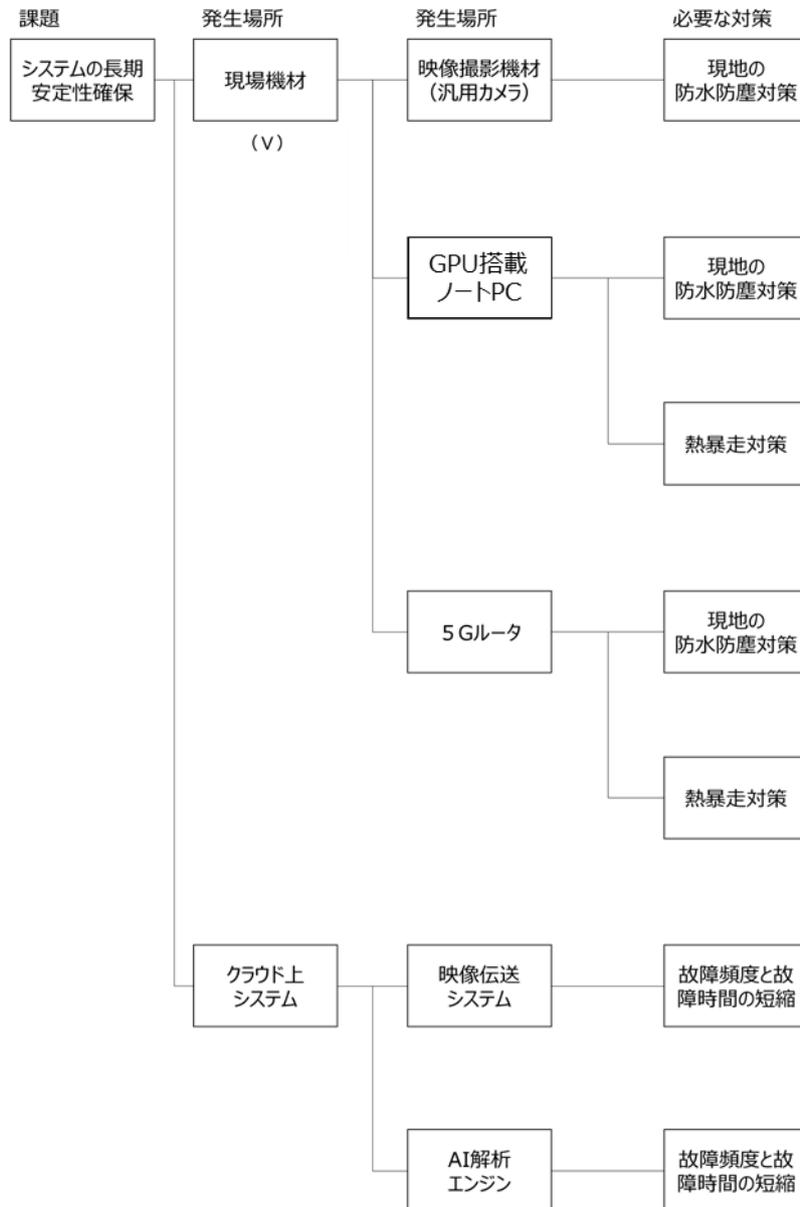
長期安定性に関する 이슈ツリーを図 4.2-4 に、必要な対策に関する検討を表 4.2-3 に示す。

図 4.2-4 長期安定性に関する 이슈ツリー

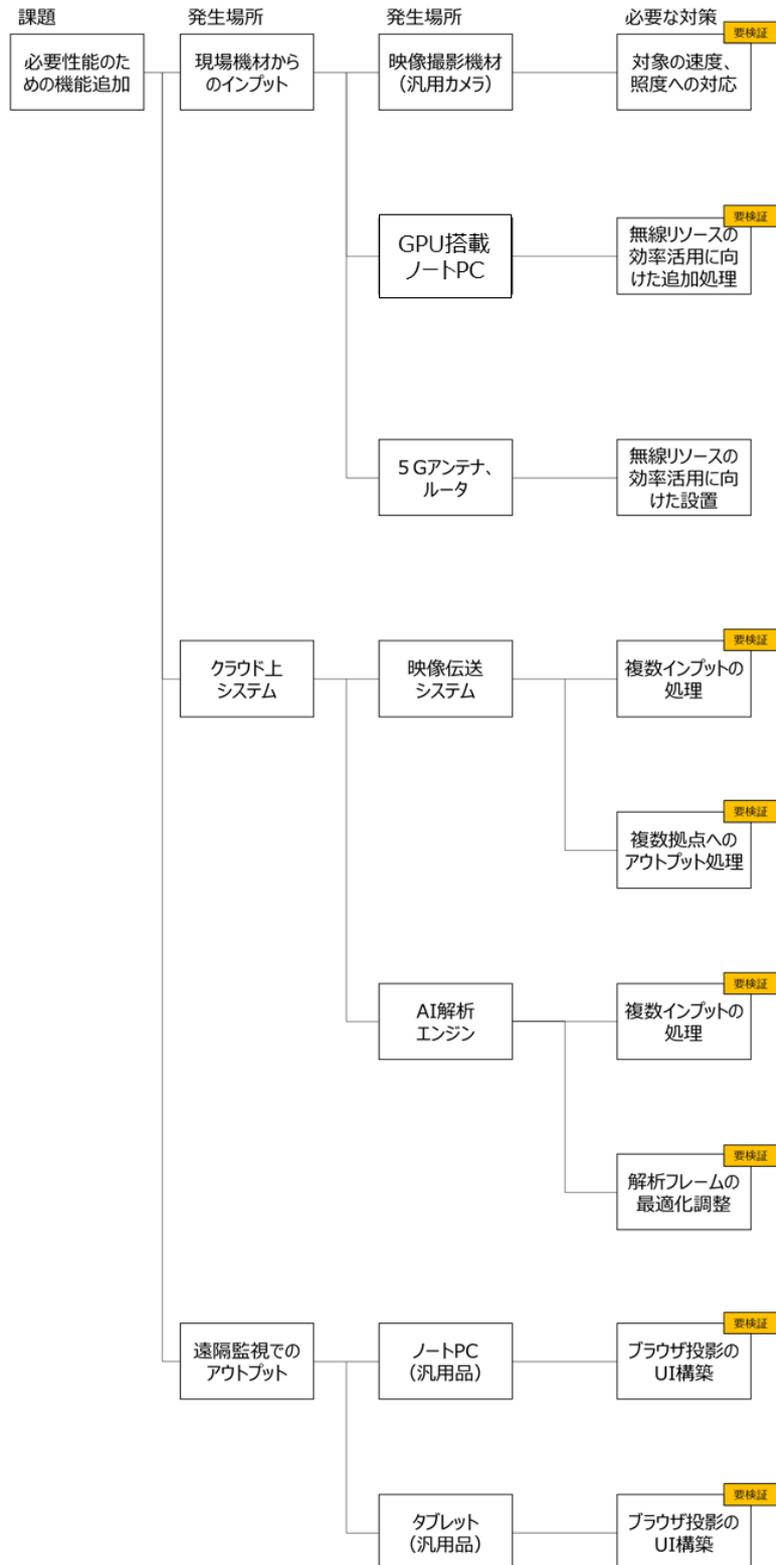
必要性能のための機能追加に関する 이슈ツリーを図 4.2-5 に、必要な対策に関する検討を表 4.2-4 に示す。

図 4.2-5 必要性能のための機能追加に関する 이슈ツリー

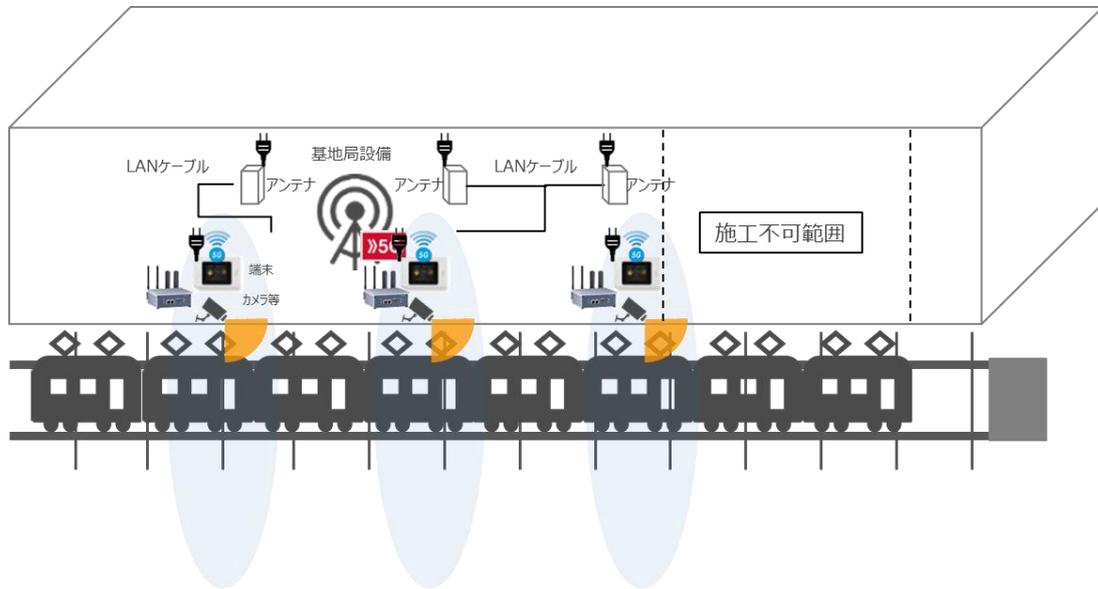
実証環境に関する模式図を下記に示す。

図 4.3-1 実証環境概要

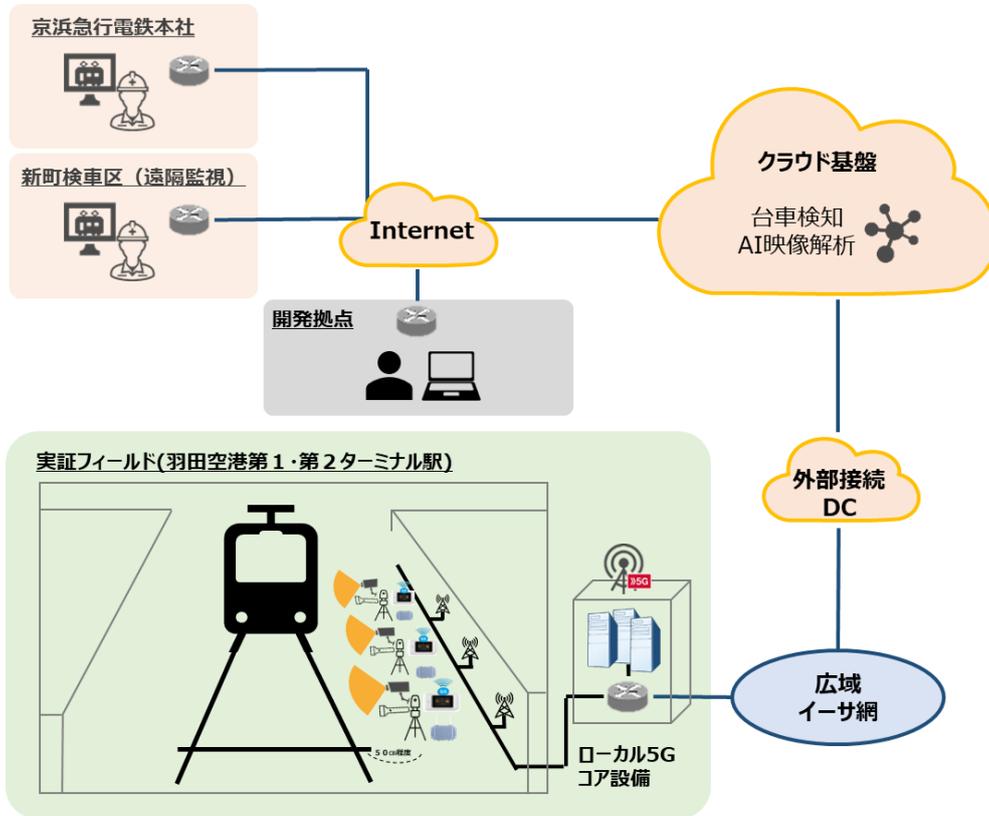
第 2.2.8 章でも記載したとおり、ローカル 5G 活用モデルの創出・実装に関する調査検討（課題実証）のための、車両検査の遠隔・自動監視システムを構築した。その全体イメージを図 4.3-2 に、システム構成を図 4.3-3 に示す。

図 4.3-2 車両検査の遠隔・自動監視システムの全体イメージ図

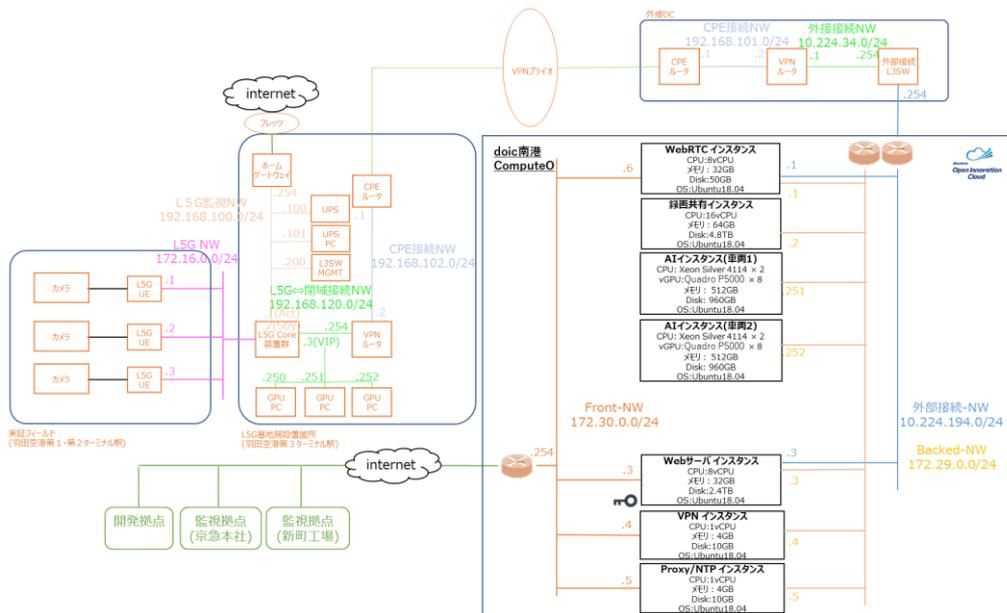
図 4.3-3 車両検査の遠隔・自動監視システム構成

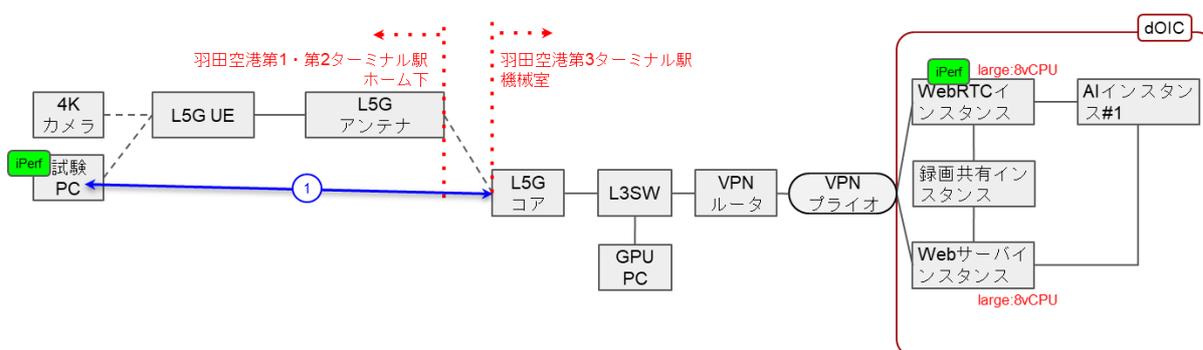
実証フィールド～ ローカル 5G 基地局の区間において、通信プロトコル TCP 及び UDP を使った上りスループット値および下りスループット値、遅延量を計測し、本実証環境におけるネットワーク該当区間の通信性能を定量評価した。現時点では映像のアップロードで UDP 通信を使用しているが、将来的に TCP 通信が必要なユースケースを想定し、通信スペックを確認するため今回の検証内で測定を行った。

図 4.4.1.1-1 End-End 区間の通信性能試験

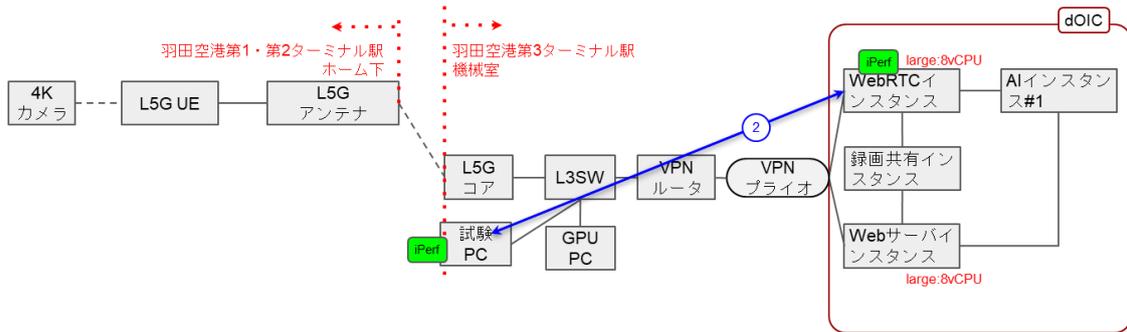
専用線区間 (ローカル 5G 基地局 ～ 専用線 (VPN 網) ～ クラウドサーバ(dOIC)) において、通信プロトコル TCP 及び UDP を使った上りスループット値および下りスループット値、遅延量を計測し、本実証環境におけるネットワーク該当区間の通信性能を定量評価した。現時点では映像のアップロードで UDP 通信を使用しているが、将来的に TCP 通信が必要なユースケースを想定し、通信スペックを確認するため今回の検証内で測定を行った。

図 4.4.1.1-2 専用線区間の通信性能試験

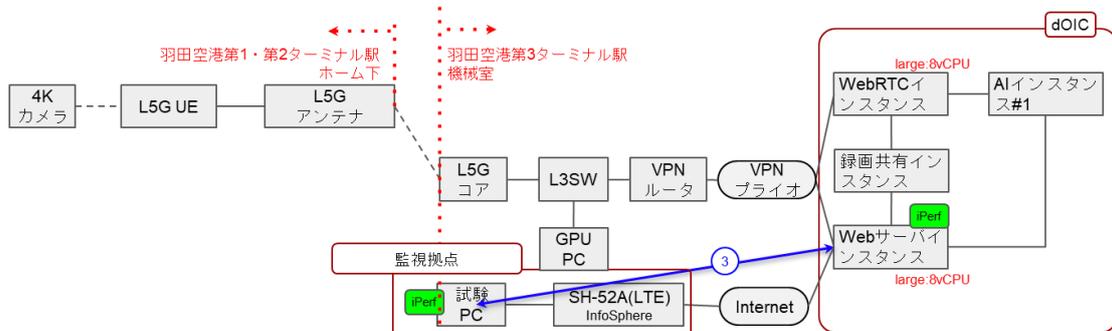
監視拠点クライアント～dOIC 区間において、通信プロトコル TCP 及び UDP を使った上りスループット値および下りスループット値、遅延量を計測し、実際にユーザが映像確認を実施する監視拠点における通信性能を定量評価した。なお、本実証では実装に向けて、多拠点で場所の制約なく映像を確認できることを前提とし、固定 IP アドレスを割り振り接続元の制限をかけたモバイル端末によるインターネット接続を使用した。このため、通信性能を評価した区間はインターネットの区間を含むものである。映像の再生に UDP,それ以外の操作には TCP を使用しているため、それぞれの項目を測定した。

図 4.4.1.1-3 クライアント～dOIC 区間の通信性能試験

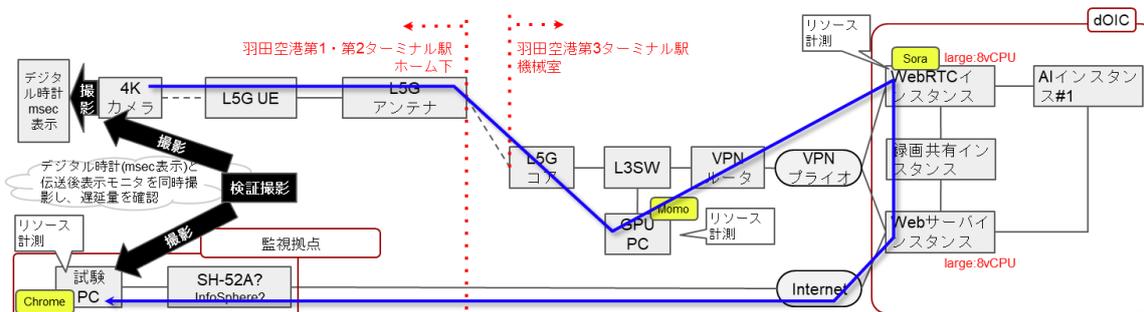
実証フィールド～ ローカル 5G 基地局 ～ 専用線 (VPN 網) ～ クラウドサーバ(dOIC) の End-End 区間において、ストリーミング配信する際の遅延時間を計測した。

図 4.4.1.1-4 End-End 区間でストリーミング配信する際の遅延確認

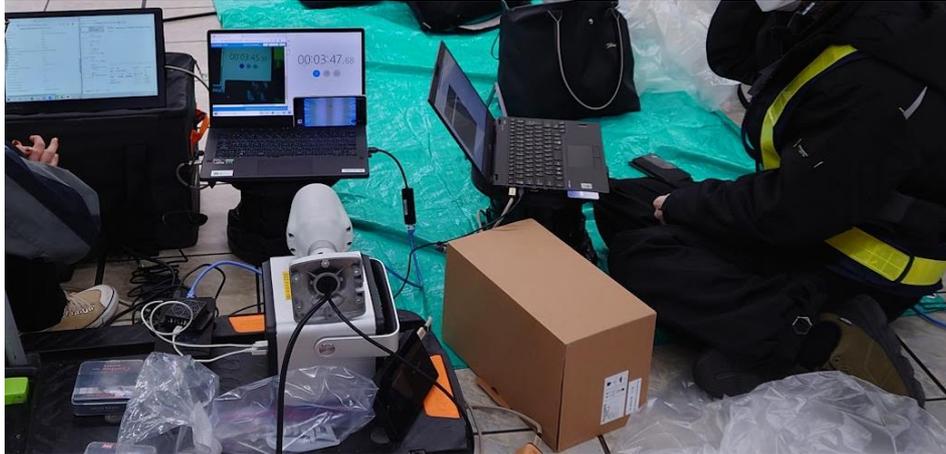
なお、長期安定性の観点から onvif 対応・防水防塵対応のネットワークカメラを使用し、かつメンテナンスの容易さの観点からホーム下ではなく、羽田空港第 3 ターミナル駅の通信機器室内で onvif→WebRTC の変換を行なった。

図 4.4.1.1-5 End-End 区間でストリーミング配信する際の遅延確認の様子

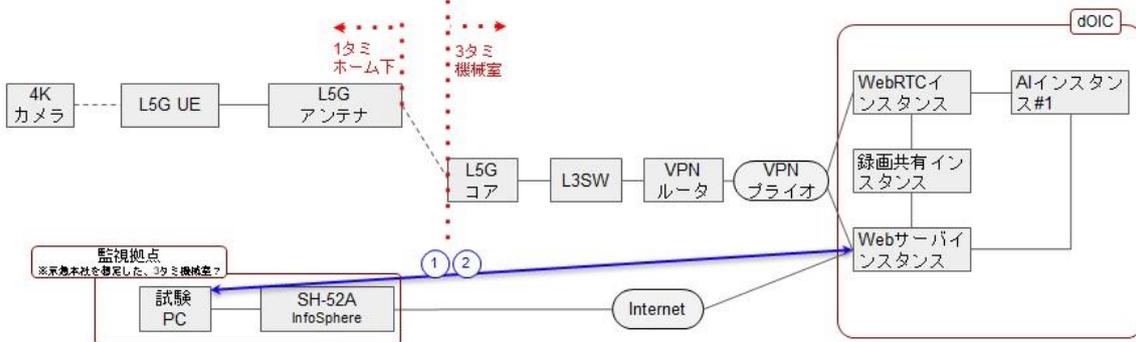
①遠隔監視室における監視画面への映像等の表示に関する表示性能（遅延等）
 遠隔監視室における監視画面への映像等の表示に関して表示性能（遅延等）を確認した。

図 4.4.1.1-6 遠隔監視室内監視画面への映像等の表示に関する表示性能（遅延等）確認

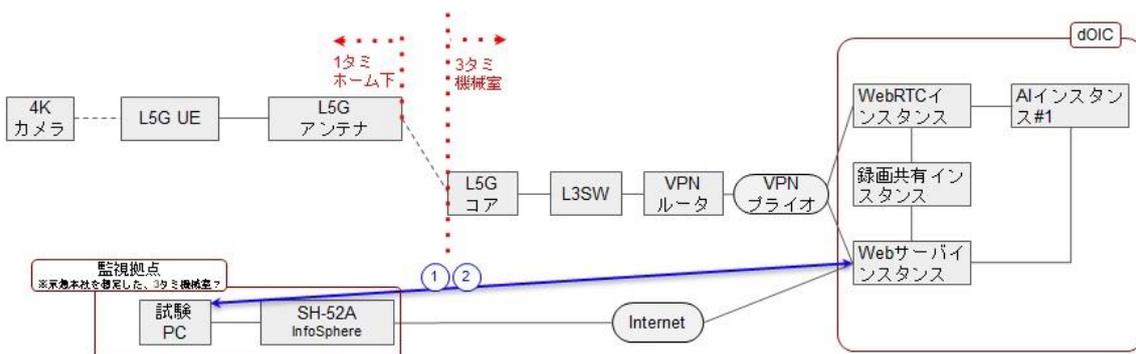
遠隔監視室における監視画面への映像等の表示に関して表示性能を確認（遅延等）した。

図 4.4.1.1-7 遠隔監視室内監視画面への映像等の表示に関する表示性能（機能）確認

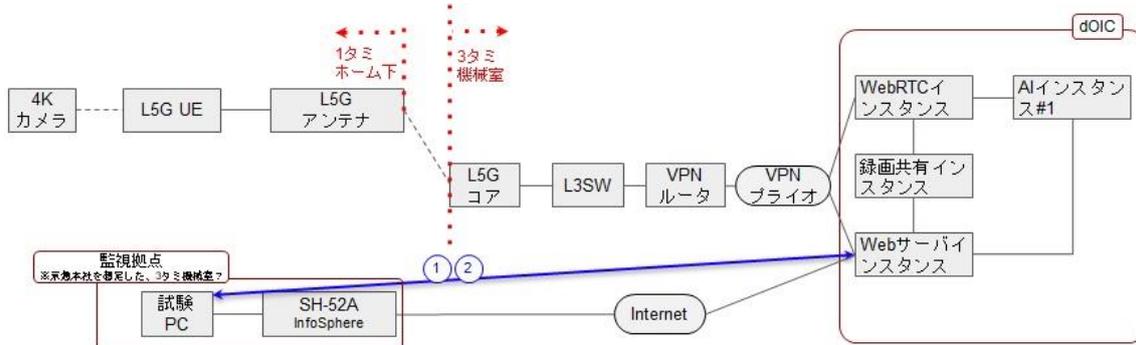
遠隔監視室における監視画面での AI 解析結果の視認性を確認した。

図 4.4.1.1-8 遠隔監視室内監視画面での AI 解析結果の視認性確認

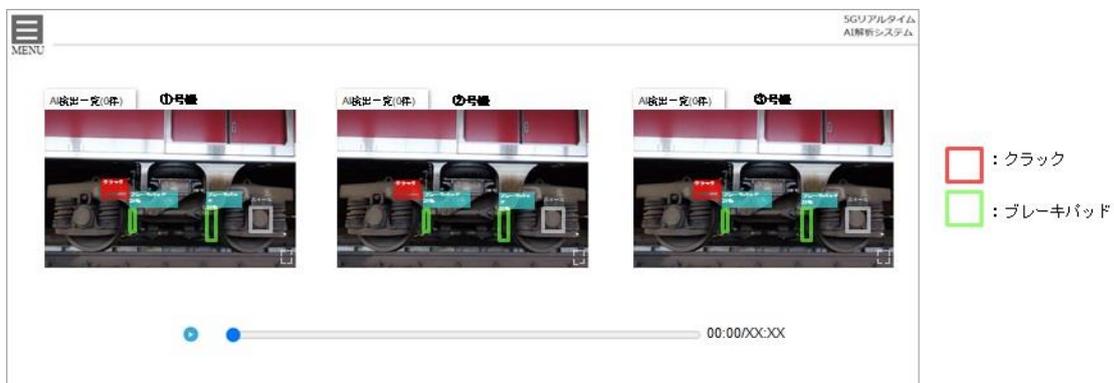
図 4.4.1.1-9 遠隔監視室内監視画面での AI 解析結果の視認性確認イメージ
