令和3年度 課題解決型ローカル5G等の実現に向けた開発実証

ローカル5GとAI技術を用いた鉄道駅における車両監視の
高度化

成果報告書

京浜急行電鉄株式会社

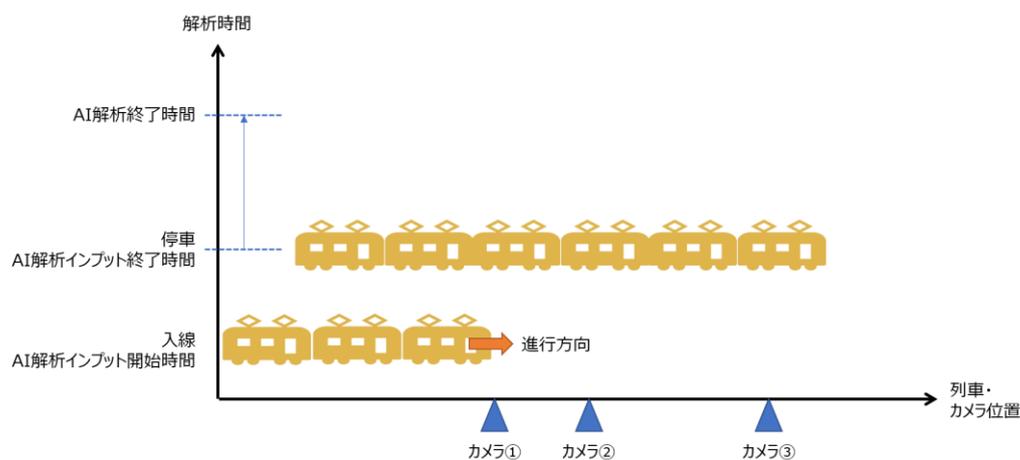
図 4.4.1.1-10 AI 処理時間確認イメージ
（車両 1 編成当たりの AI 解析にかかる処理時間）

- 1：カメラ①における車両の入線時間（カメラに先頭車両が映り込んだ時間）
- 2：カメラ①における車両が停車した時間
- 3：車両停車時の最後の入力画像が AI エンジンにより解析処理が完了した時間

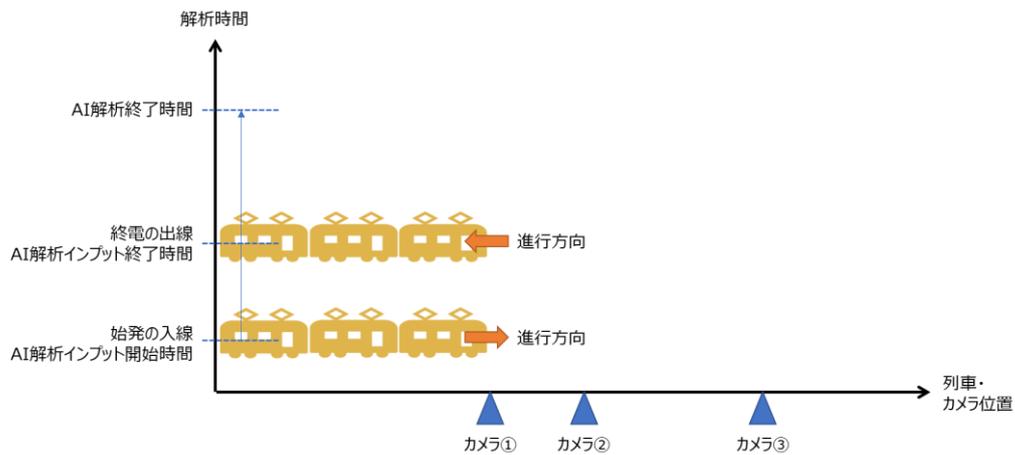
図 4.4.1.1-11 AI 処理時間確認イメージ

(1 日における車両の始発から終電まで通して AI 解析を行った場合の処理時間)

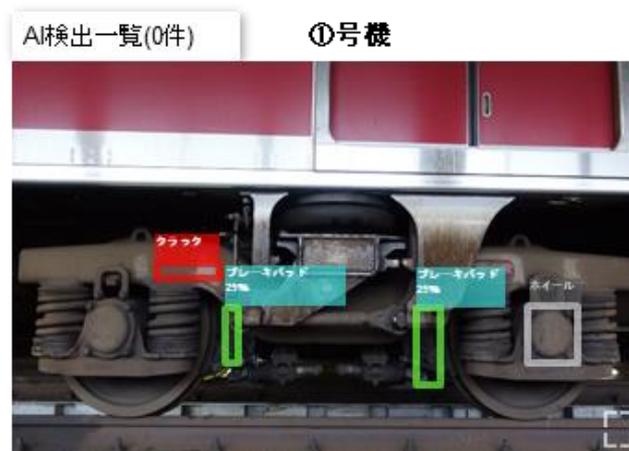
検出対象物（台車き裂、ハンドル開閉、ブレーキパッド摩耗等）ごとに、Precision（適合率）及び Recall（再現率）を以下のように評価した。

図 4.4.1.1-12 AI 検出性能確認イメージ

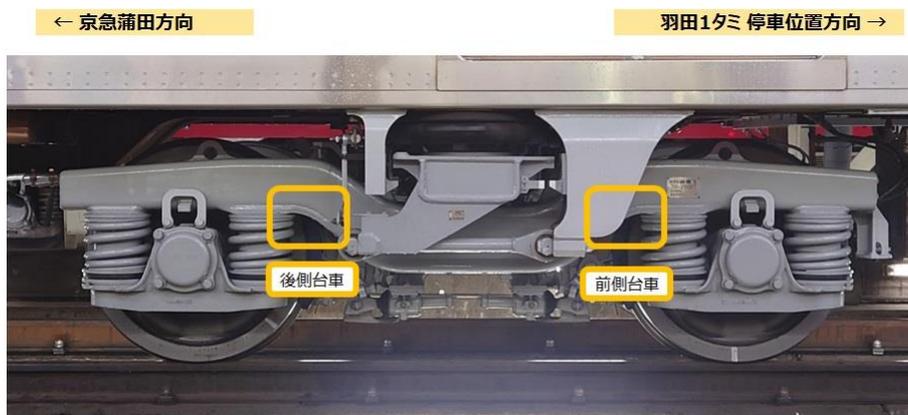
油性黒ペンで擬似き裂のそれぞれのパターンを実証場所に入線する車両の台車に描き、擬似き裂の AI 検出ができるか確認した。なお、疑似き裂の記入は京浜急行電鉄車両部にて実施した。

図 4.4.1.1-13 擬似き裂を描く台車

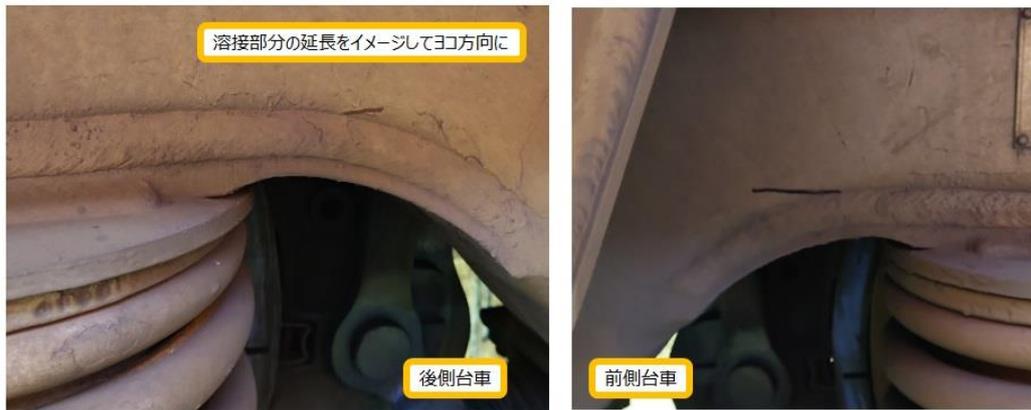
図 4.4.1.1-14 横方向の擬似き裂

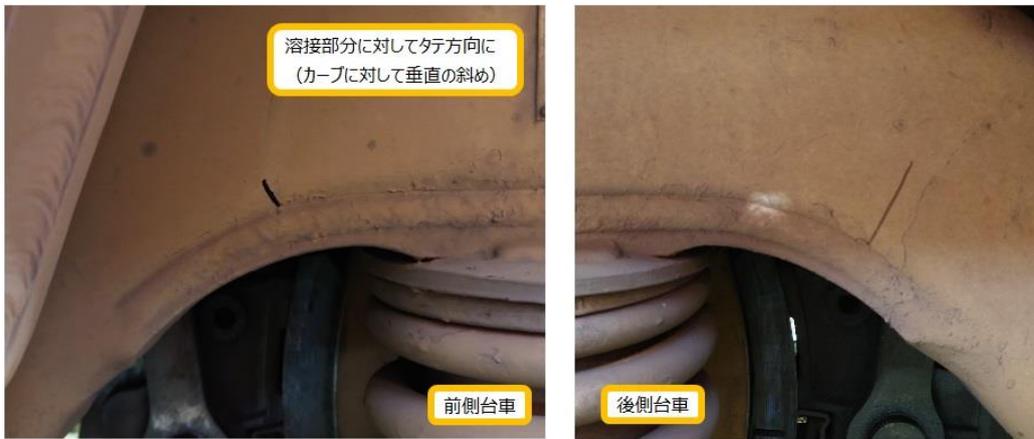
図 4.4.1.1-15 縦方向の擬似き裂

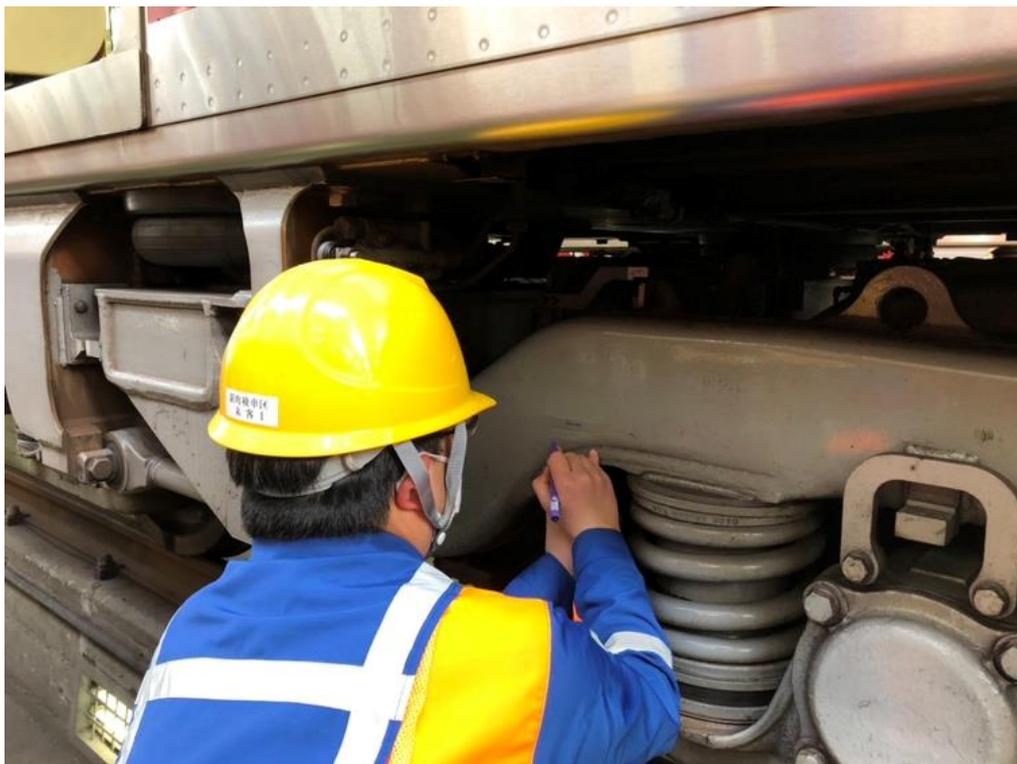
図 4.4.1.1-17 台車に疑似き裂を記入する様子

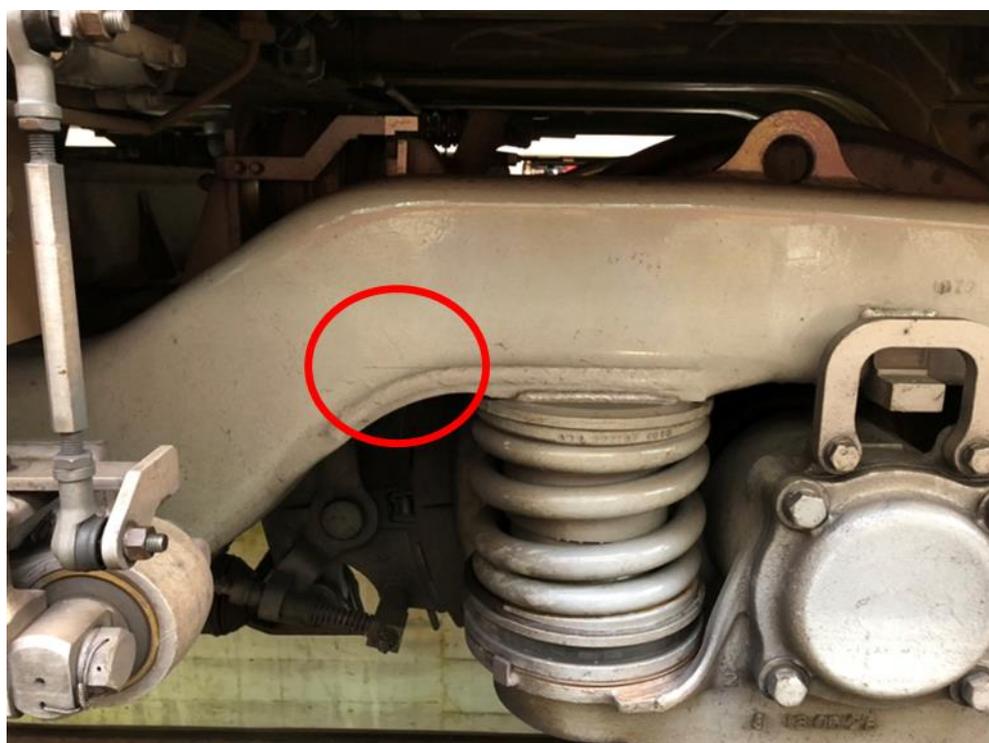
図 4.4.1.1-18 記入した疑似き裂の例

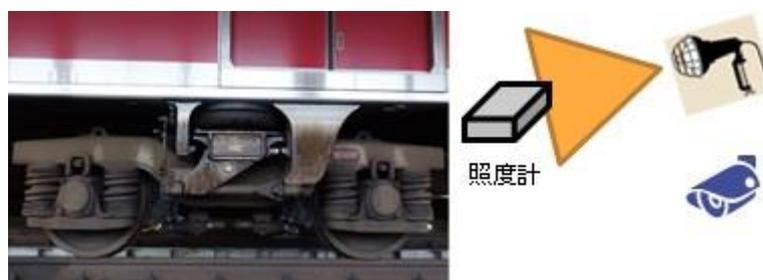
必要に応じて環境要因、具体的には解析実行時の照度、対象物の汚れ具合の解析に対する影響を評価した。

図 4.4.1.1-19 環境要因によるAI解析影響評価イメージ

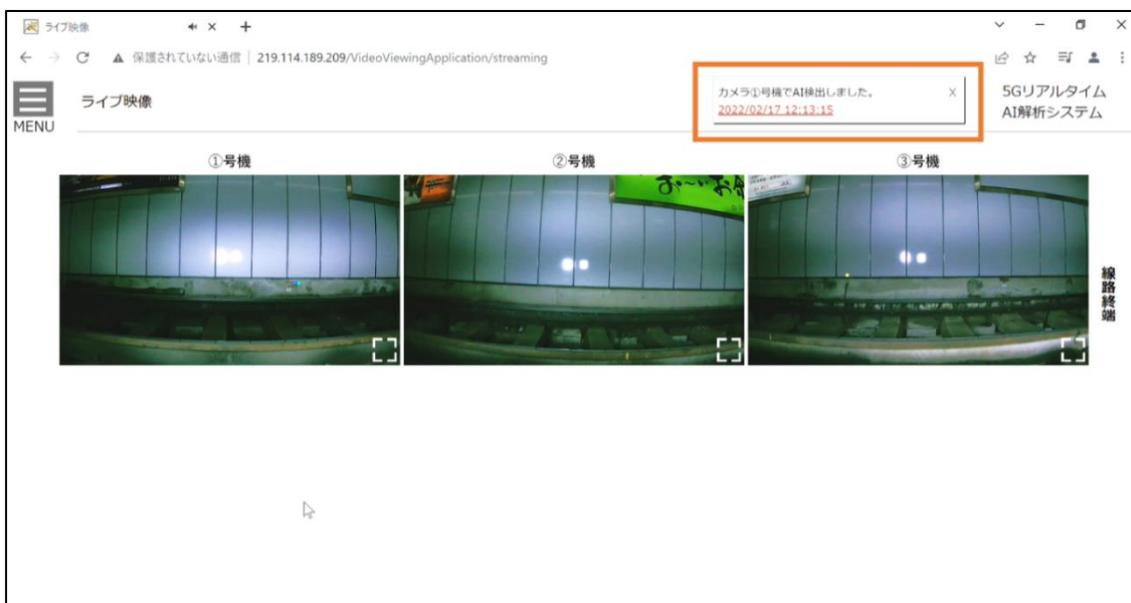
図 4.4.1.1-20 異常検出お知らせ機能

各評価項目の画面を図 4.4.1.1-20～図 4.4.1.1-28 に示す。なお、画面内の対象となる機能の箇所には橙色の枠で示した。

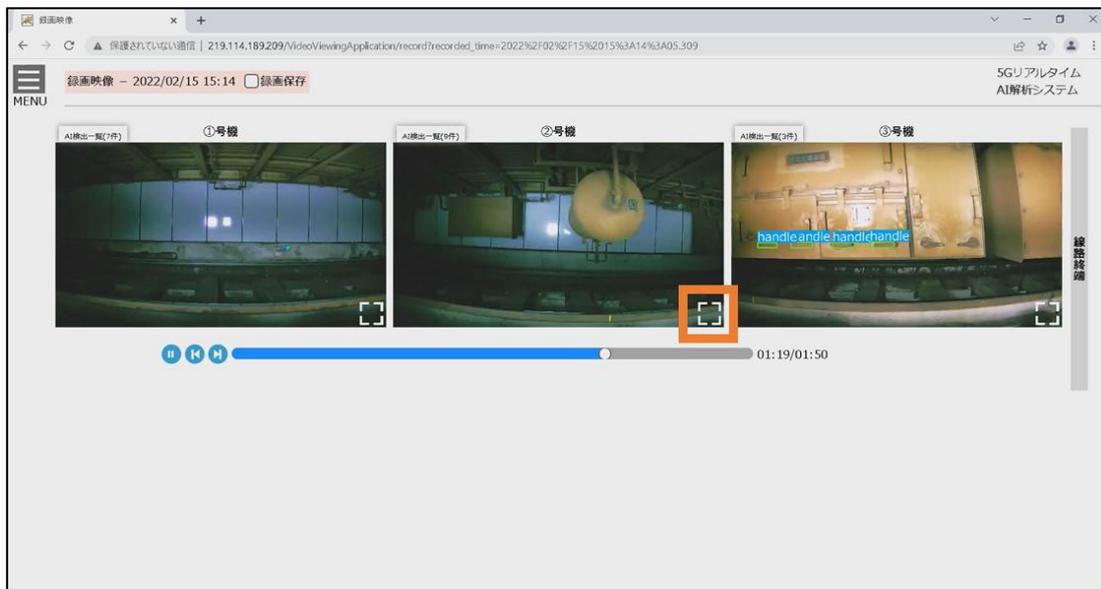
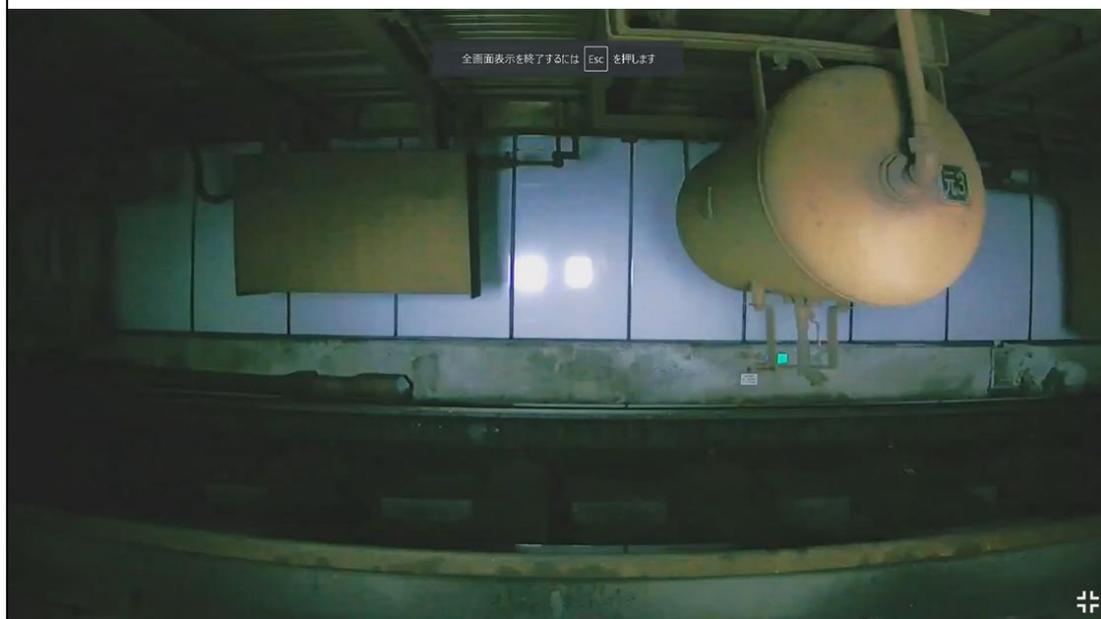
図 4.4.1.1-21 全画面表示機能（上：全画面表示前、下：全画面表示後）

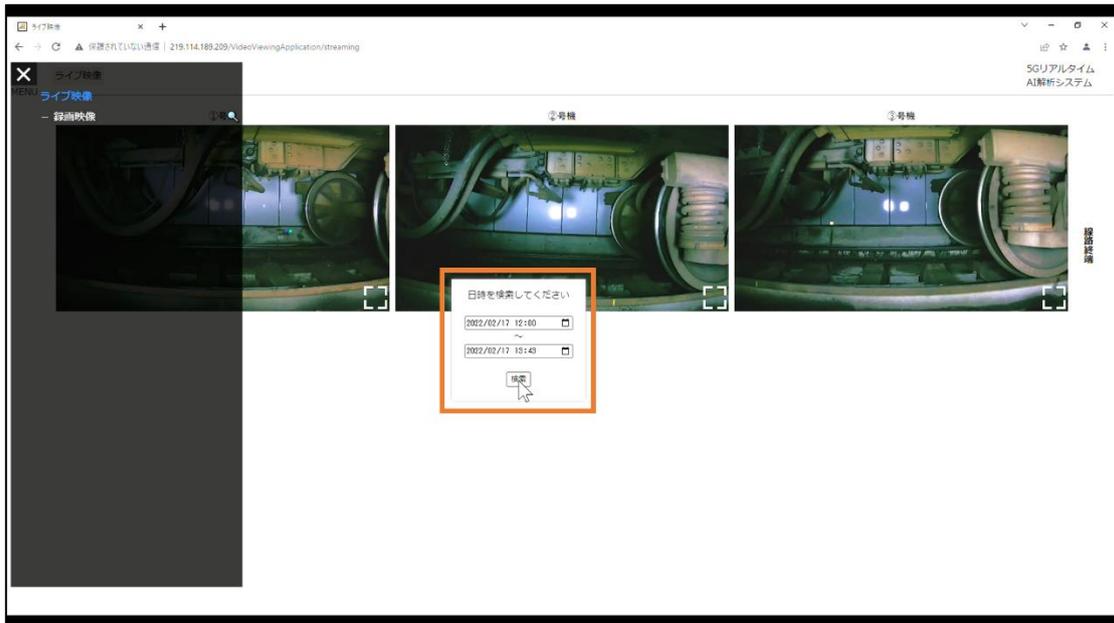
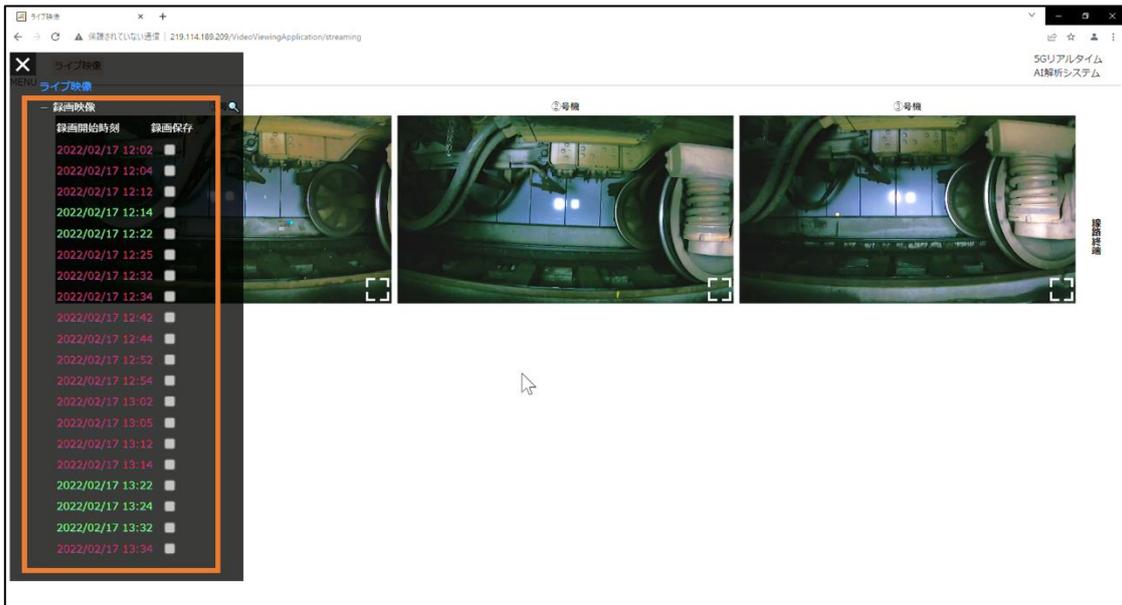
図 4.4.1.1-22 録画映像検索機能・録画映像選択機能（上：検索時、下：検索結果）

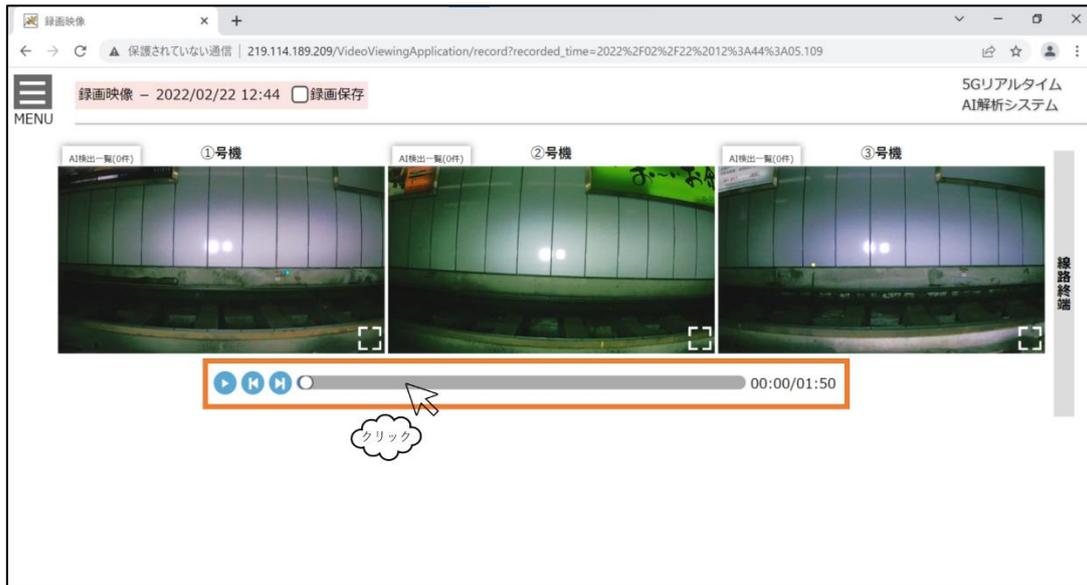
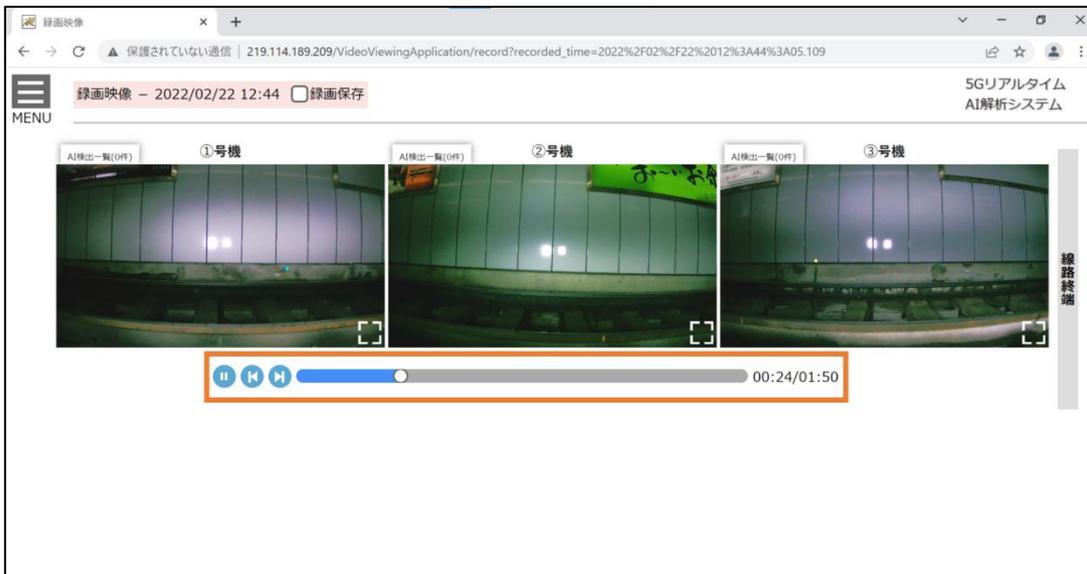
図 4.4.1.1-23 録画映像再生位置制御機能（上：操作前、下：操作後）

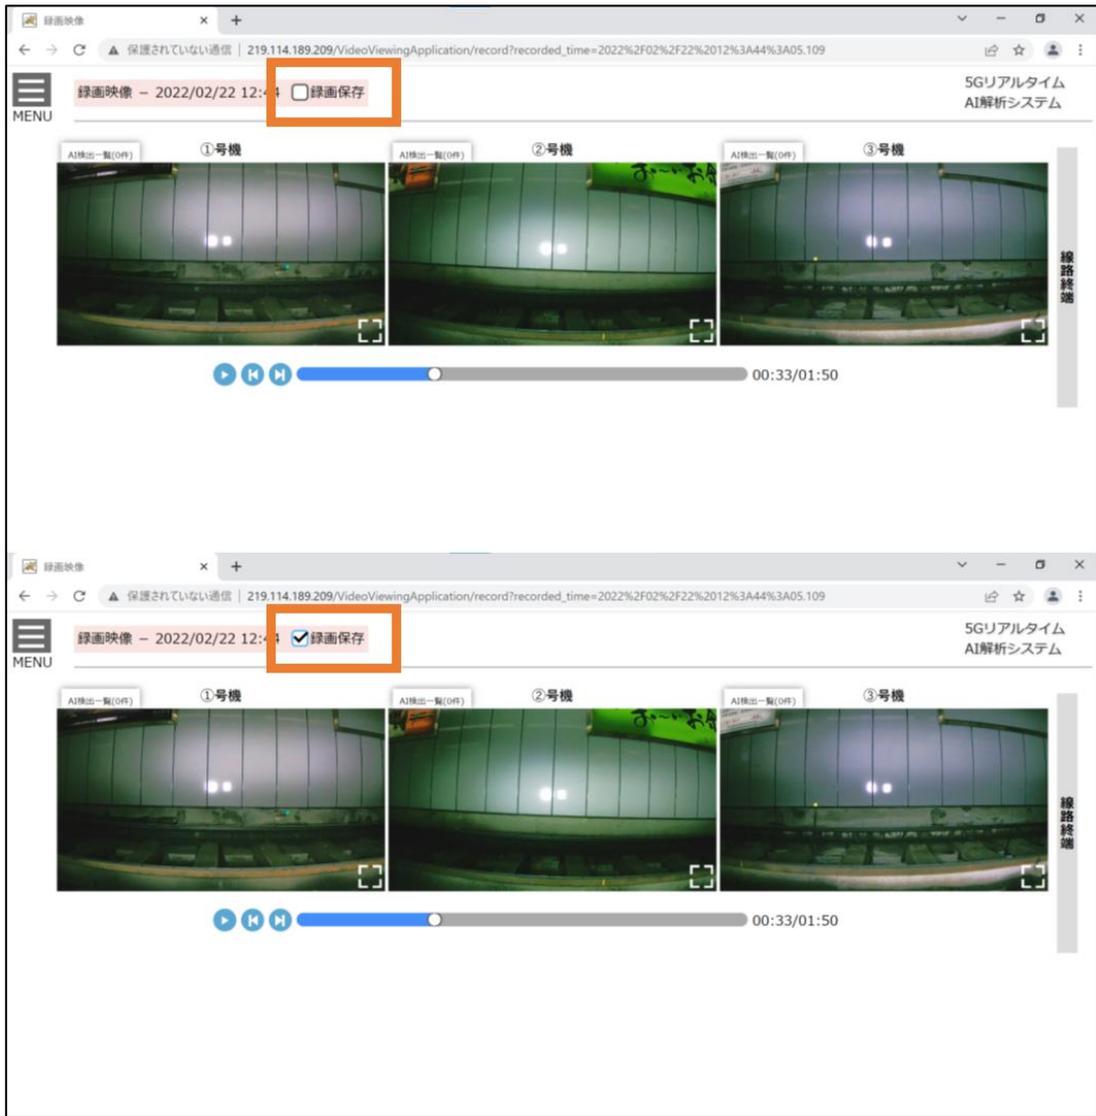
図 4.4.1.1-24 永久保存機能（上：操作前、下：操作後）

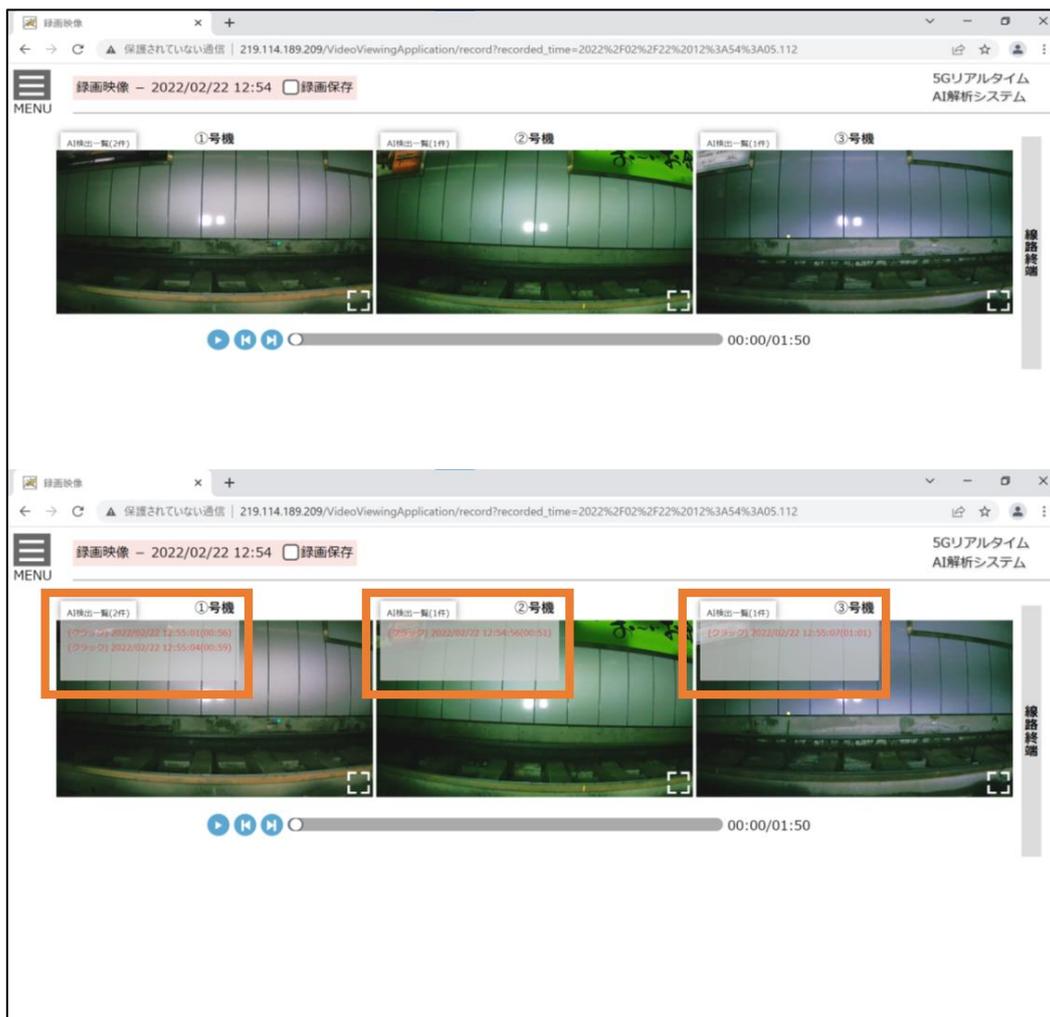
図 4.4.1.1-25 AI 検出一覧機能（上：操作前、下：操作後）

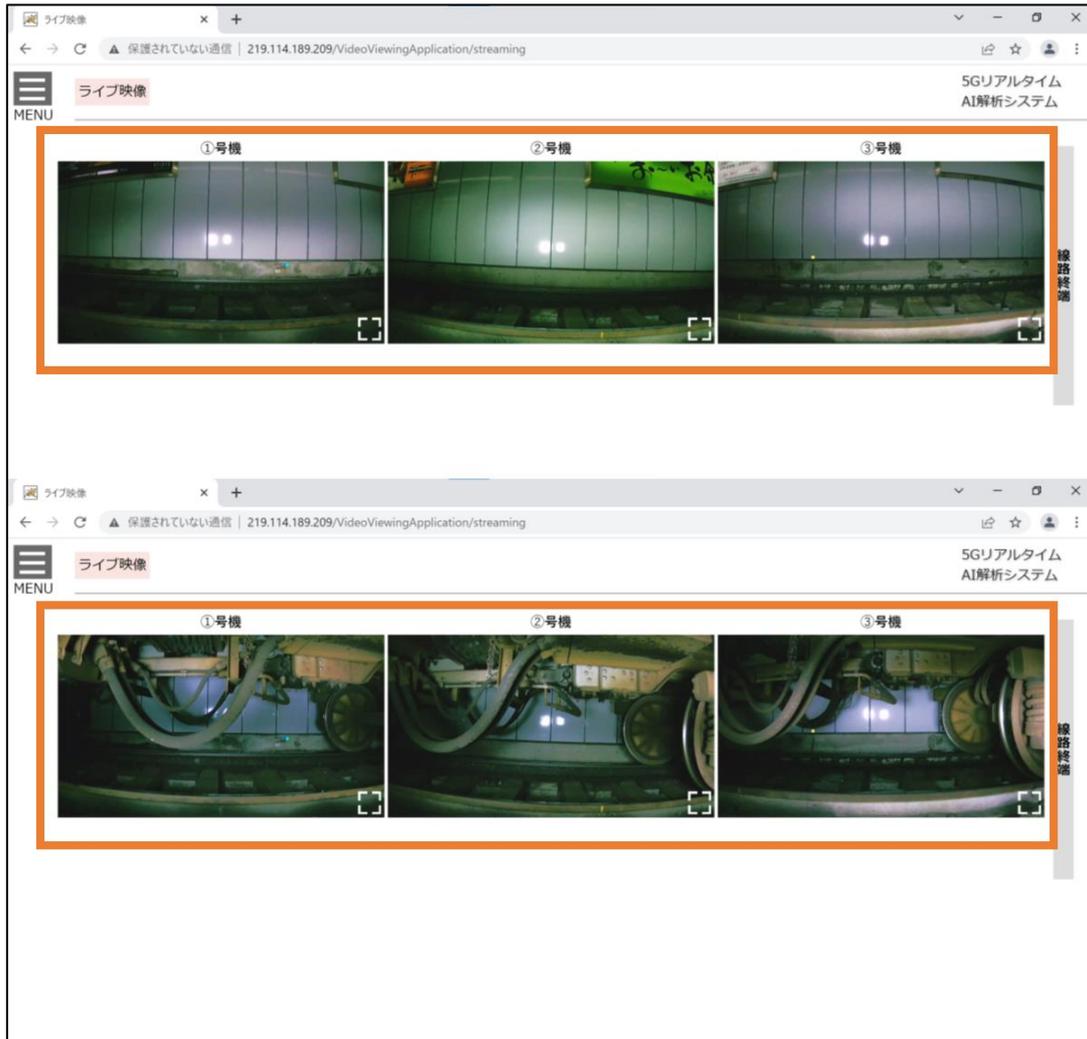
図 4.4.1.1-26 リアルタイム映像配信機能（上：接続時、下：一定時間経過後）

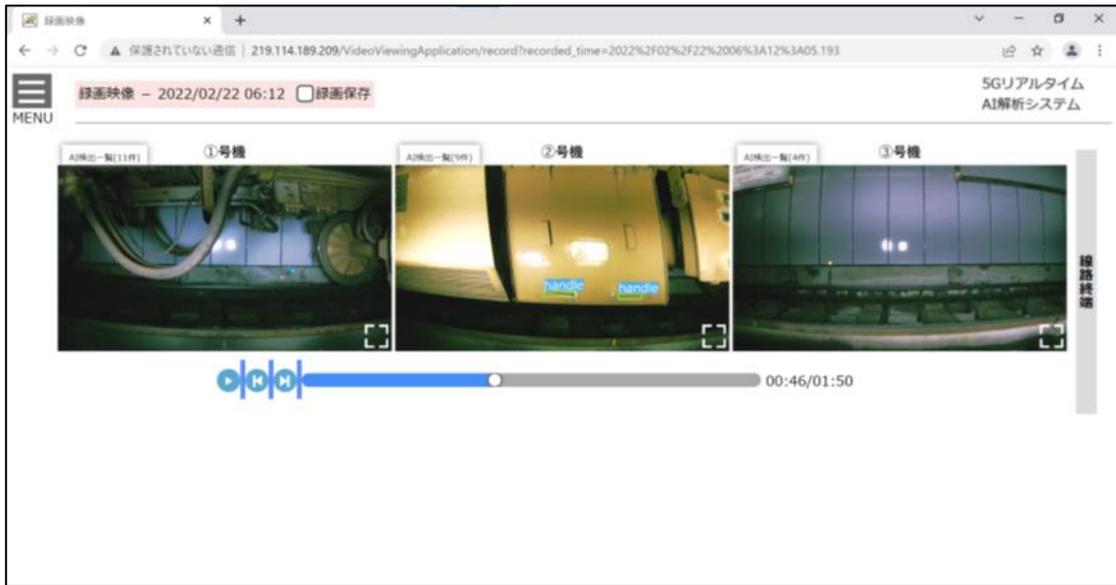
図 4.4.1.1-27 録画映像再生機能

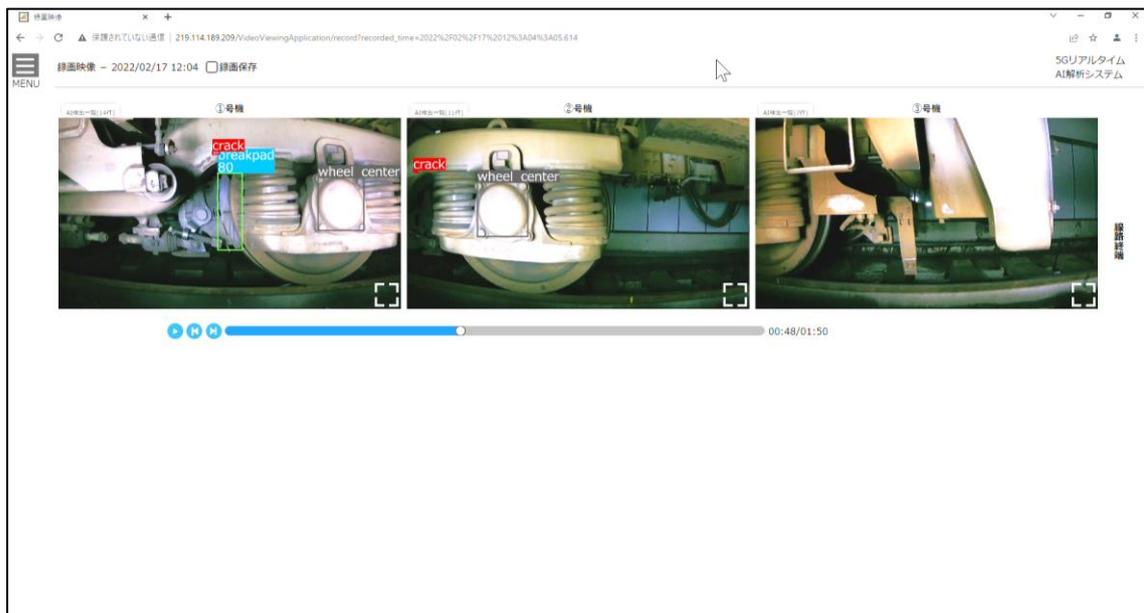
図 4.4.1.1-28 異常検出データ保存機能・録画映像取り込み機能

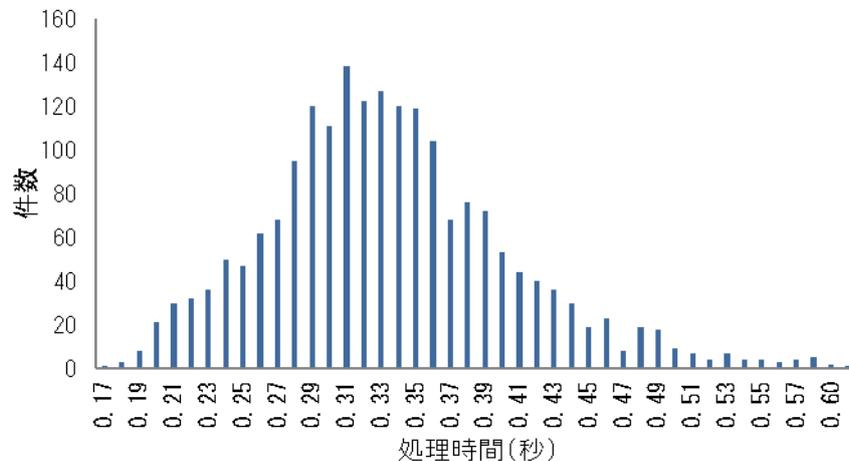
図 4.4.1.1-29 AI 処理時間の分布

AI 構成面での評価として、机上での見積もり解析速度と実績値を比較した。その結果、見積もりに対して検出対象時間が想定より短くなっており、机上検討の 41 秒よりも実際の処理時間は 25 秒と短くなったこと以外は机上検討に沿った内容の解析速度が出ていた。

分類	内容	
処理時間 (①×②÷③)	完了までにかかる時間(秒)	25
①処理枚数	合計処理画像枚数(枚)	1,260
	カメラの映像数	3
	FPS	20
	検出対象時間(秒)* ¹	21
②AI処理速度	画像1枚辺りの処理時間(秒/枚・AI数)	0.32
③AI並列稼働数	gpu数(AI数)	16

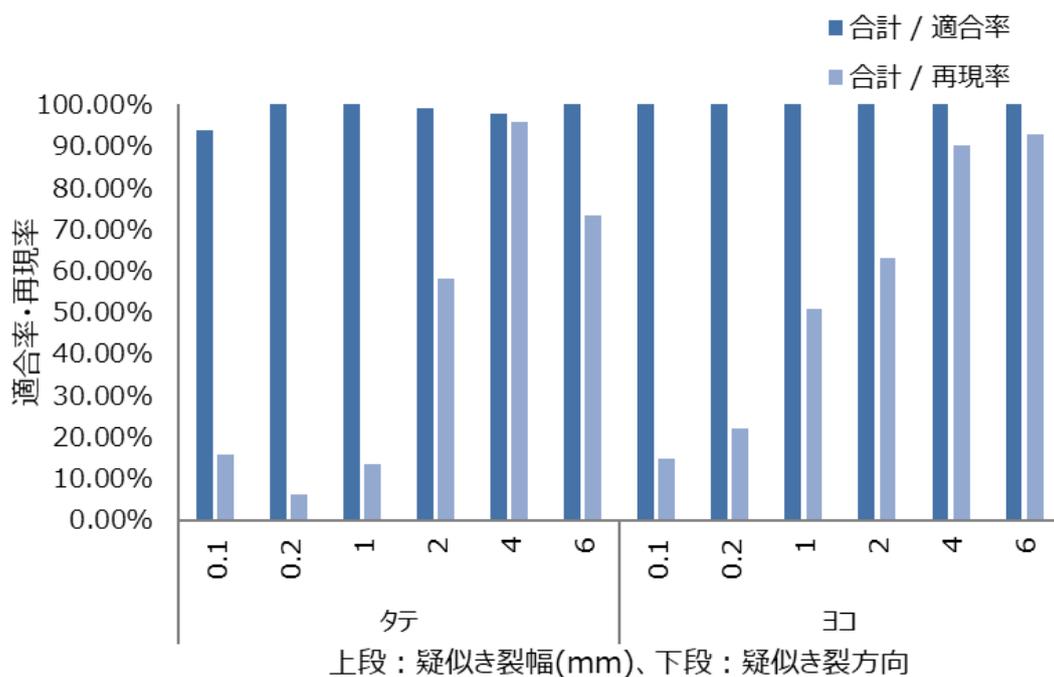
図 4.4.1.1-30 疑似き裂方向・疑似き裂幅観点での評価結果

幅 2mm では、長さ 60mm は適合率 100%、再現率 100%でおおよそ検出、長さ 80mm は適合率 99.06%、再現率 82.03%でおおよそ検出ができており、幅 1mm では、長さ 80mm で適合率 100%、再現率 55.65%でおおよそ検出ができています。幅 0.1mm では全体で適合率 96.67%、再現率 15.10%であった。幅 0.2mm では全体で適合率 100%、再現率 14.06%であった。疑似き裂幅 0.1mm、0.2mm では、1mm 以上のより太い幅の疑似き裂に比べて検出がよりできていないが、昨年度の結果と比較すると幅 0.1mm、長さ 20mm でも検出ができていたことから、システムの性能として向上しているといえる。

性能が向上した要因として、昨年度と比較し、列車の台車部分とカメラの距離が近くなったことから、映像がより鮮明になったことが考えられる。また、昨年度は照度に関して日照条件の影響を受けやすい環境であったが、今回は地下駅かつ照度補完のためにライトを設置したため、照度が一定かつ十分な明るさが確保された環境を構築できたことから、再現率が向上したものと考えられる。

方向	幅[mm]	値		
		合計 / 適合率	合計 / 再現率	合計 / サンプル数
タテ	0.1	93.75%	15.63%	96
	0.2	100.00%	6.25%	96
	1	100.00%	13.49%	128
	2	98.94%	58.13%	160
	4	97.80%	95.70%	96
	6	100.00%	73.21%	64
ヨコ	0.1	100.00%	14.58%	96
	0.2	100.00%	21.88%	96
	1	100.00%	50.79%	128
	2	100.00%	63.13%	160
	4	100.00%	90.32%	96
	6	100.00%	92.86%	64
総計		99.33%	47.61%	1,280

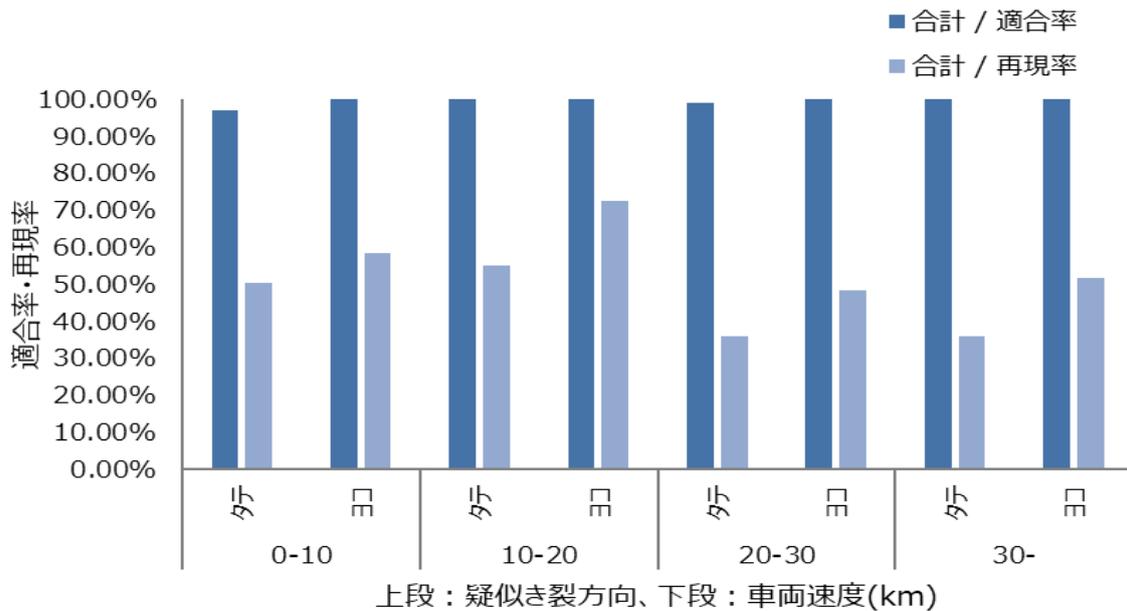
図 4.4.1.1-32 車両速度・疑似き裂方向観点での評価結果

全体として、横方向よりも縦方向において、再現率が低い傾向が見られた。車両速度 0-10km/h のとき、縦方向は 50.25%、横方向は 58.38%であった。車両速度 10-20km/h のとき、縦方向は 55.00%、横方向は 72.50%であった。車両速度 20-30km/h のとき、縦方向は 35.87%、横方向は 48.19%であった。車両速度 30km/h 以上のとき、縦方向は 35.96%、横方向は 51.75%であった。これは昨年度の結果と同様の傾向であり、映像を確認したところ縦方向の疑似き裂のほうが目視確認が難しい傾向があるように見受けられた。

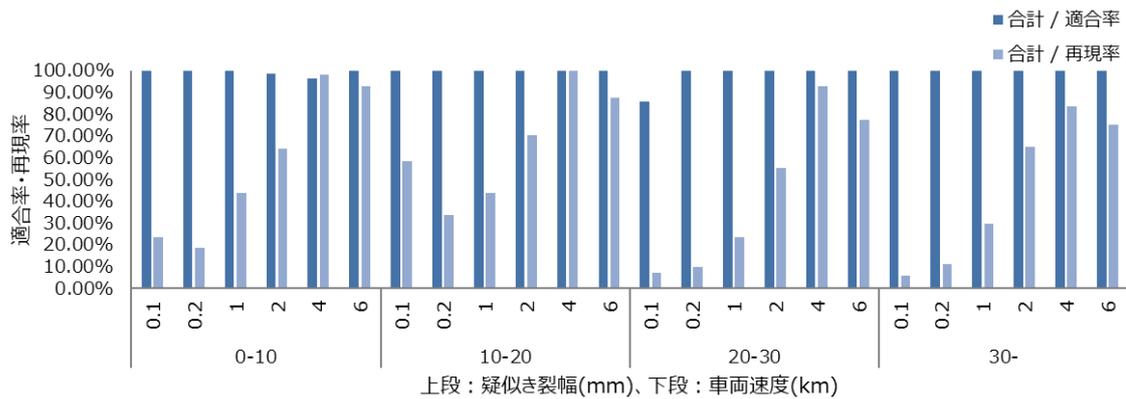
図 4.4.1.1-33 車両速度・疑似き裂幅観点での評価結果

疑似き裂の幅に着目すると、30km/h 以上のときに幅 0.1mm の疑似き裂は 36 サンプルに対して 5.56%検出されており、AI システム性能としては 30km/h の場合に幅 0.1mm 相当の疑似き裂を検出可能なことを確認した。そのほか、車両速度が 30km/h 以上の場合に、幅 0.2mm 相当の疑似き裂の再現率は 11.11%、幅 1.0mm 相当の疑似き裂の再現率は 29.55%であった。幅 2.0mm 相当の疑似き裂の再現率は 65.00%、幅 4.0mm 相当の疑似き裂の再現率は 83.33%、幅 6.0mm 相当の疑似き裂の再現率は 75.00%と 7 割近くの検出性能となっており、速度のある対象物でも検出可能であることがいえる。

事前検証により、時速 30km で走行する乗用車を撮影して、画像が鮮明に写るシャッタースピードを調節し、さらに照度補完のためにライトを設置したことで、速度のある対象物でも画像のぶれやぼやけを軽減し、検出性能を向上させることができたと考えられる。

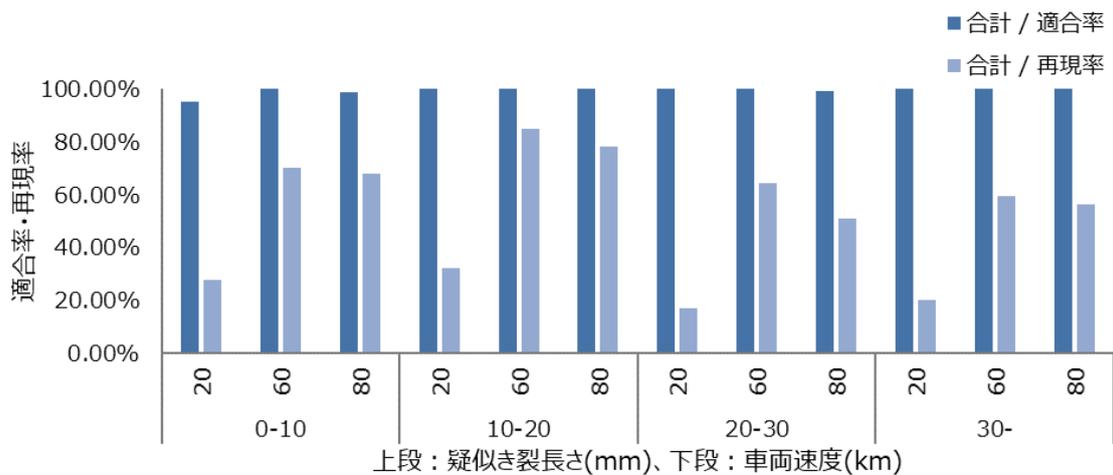
図 4.4.1.1-34 車両速度・疑似き裂長さ観点での評価結果

疑似き裂の長さに着目すると、全体として長さ 60mm、80mm では速度による検出性能の大きな差はないように見受けられた。長さ 20mm になると大きく検出性能が下がり、その中でも車両速度が大きくなるにつれて検出性能が下がる傾向にあることがわかった。

長さ 20mm の疑似き裂の画像を目視で確認したところ、目視でも記入されている個所の特定が難しいものが見受けられた。本実証では、一度疑似き裂を車両の台車に記入した後は再度記入しなかったため、日が経つにつれて雨風にさらされ、短い疑似き裂は汚れが上書きされる、もしくは記入した油性黒ペンの線が薄くなることが想定される。本検証で解析の対象とした車両は、疑似き裂を記入してから 1 週間～2 週間経過したものであり、長さ 20mm の疑似き裂は汚れが上書きされた、もしくは線が薄くなったものが多く含まれていたと考えられる。

車両速度	長さ[mm]	値		
		合計 / 適合率	合計 / 再現率	合計 / サンプル数
0-10	20	95.12%	27.86%	140
	60	100.00%	70.00%	100
	80	99.06%	68.18%	160
10-20	20	100.00%	32.14%	28
	60	100.00%	85.00%	20
	80	100.00%	78.13%	32
20-30	20	100.00%	16.84%	196
	60	100.00%	64.39%	140
	80	99.13%	50.89%	224
30-	20	100.00%	20.24%	84
	60	100.00%	59.62%	60
	80	100.00%	56.52%	96
総計		99.33%	47.61%	1,280
