令和3年度 課題解決型ローカル5G等の実現に向けた開発実証

ローカル5GとAI技術を用いた鉄道駅における車両監視の
高度化

成果報告書

京浜急行電鉄株式会社

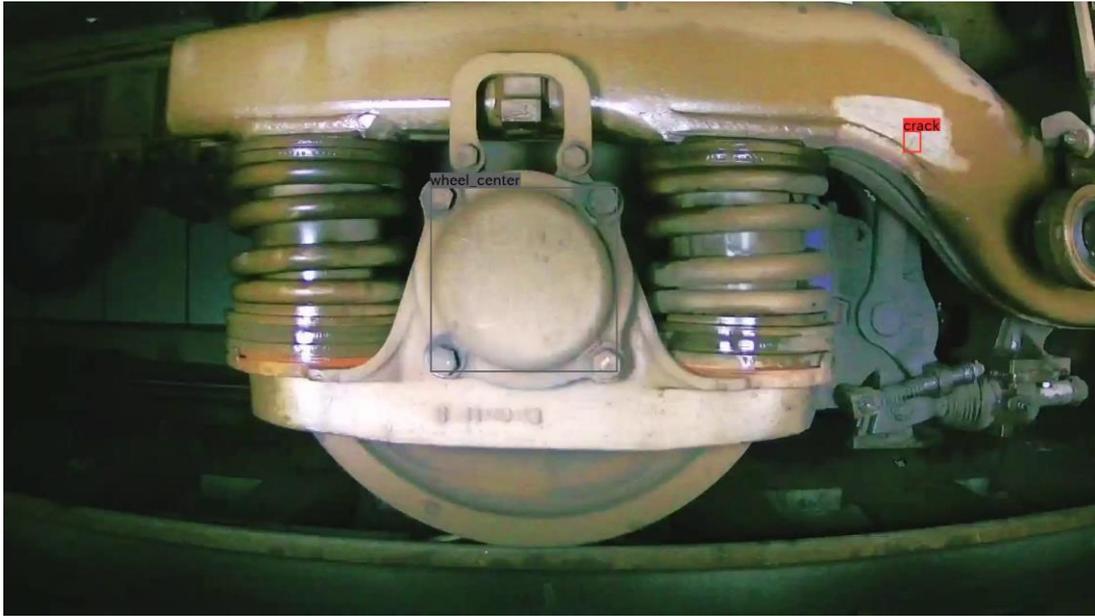
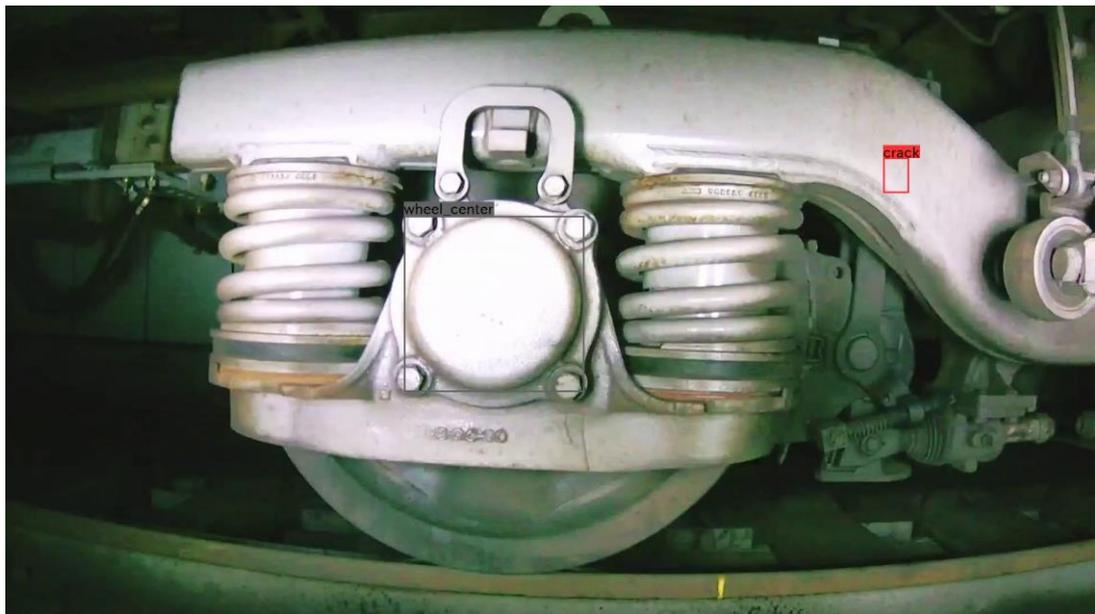
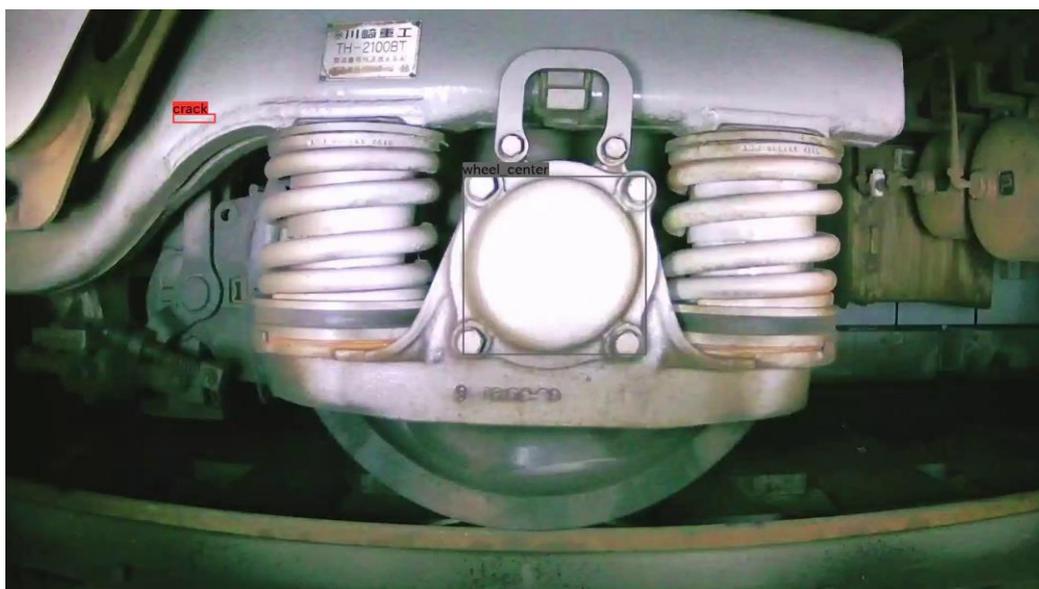
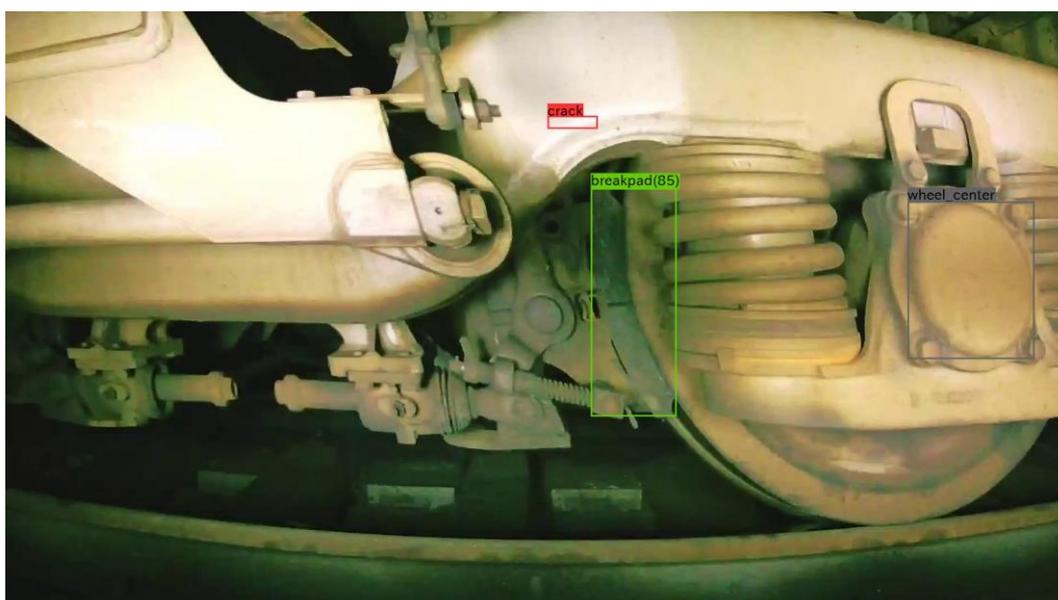
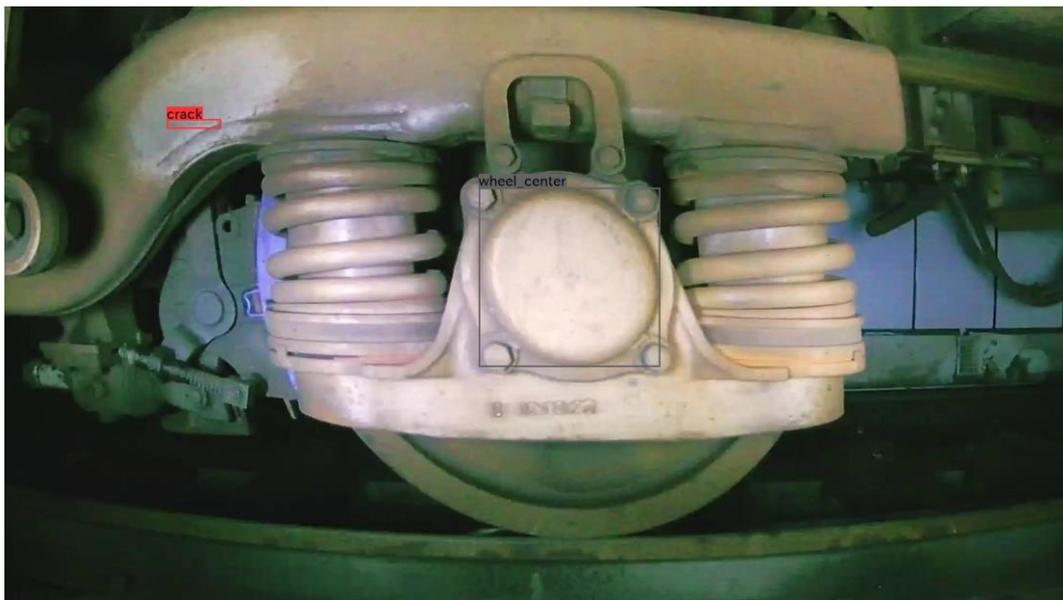
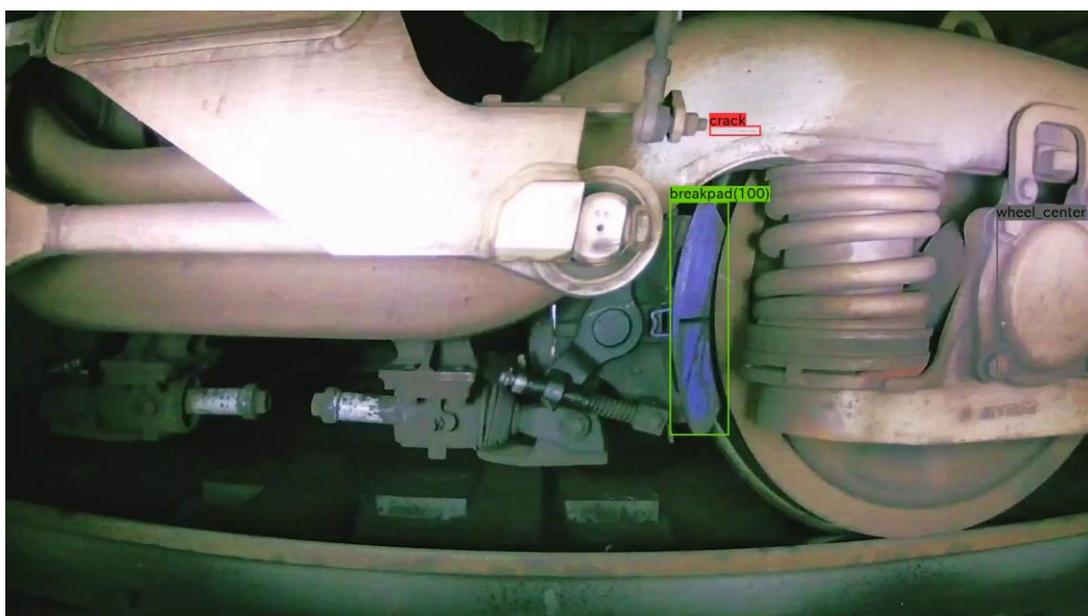
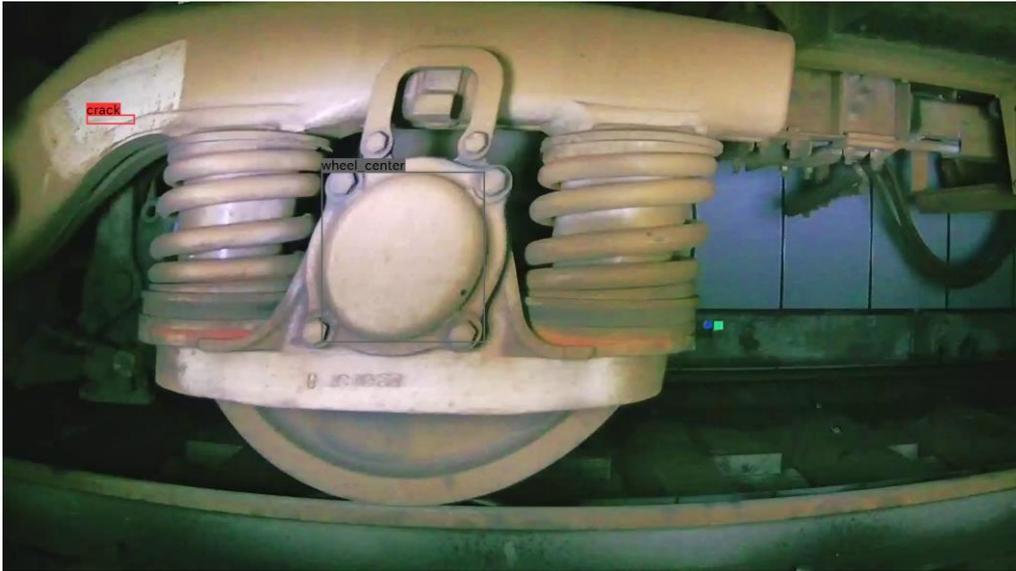
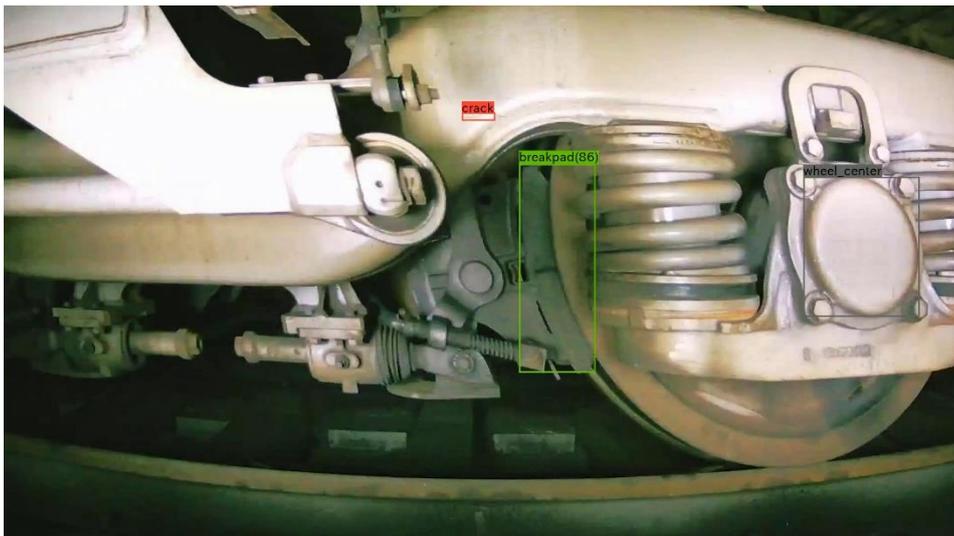
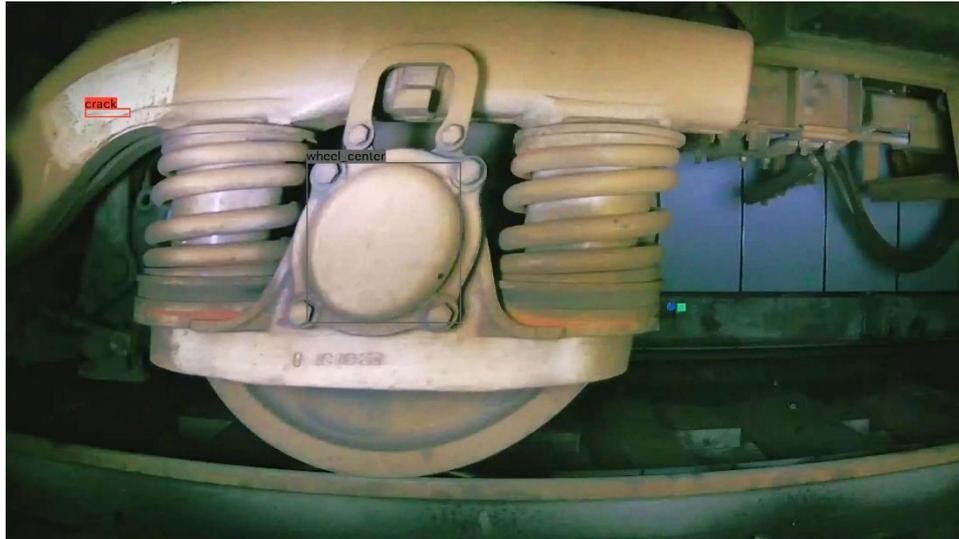
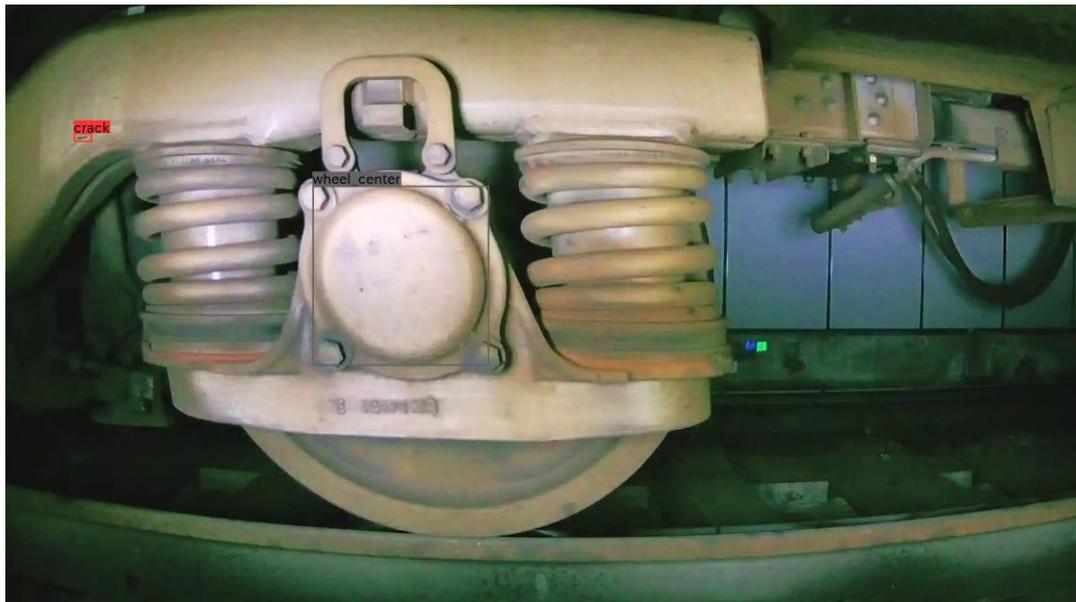
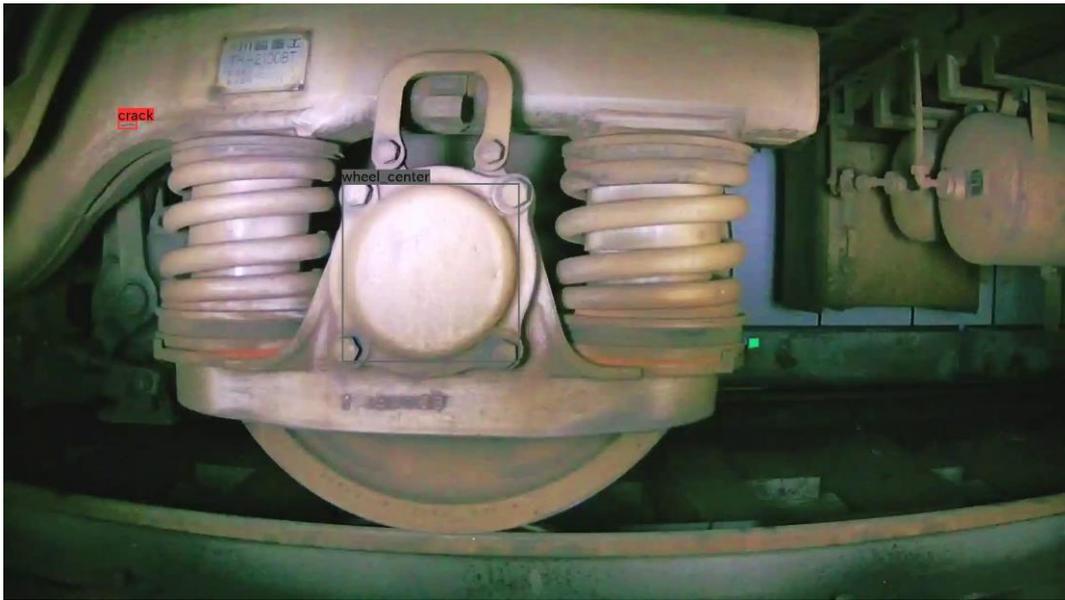
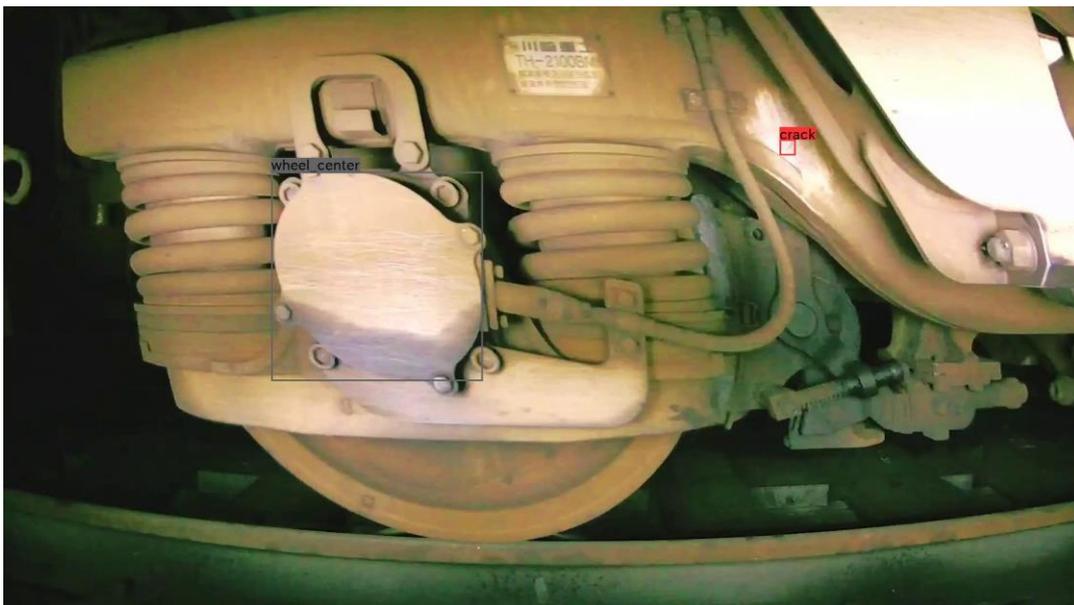
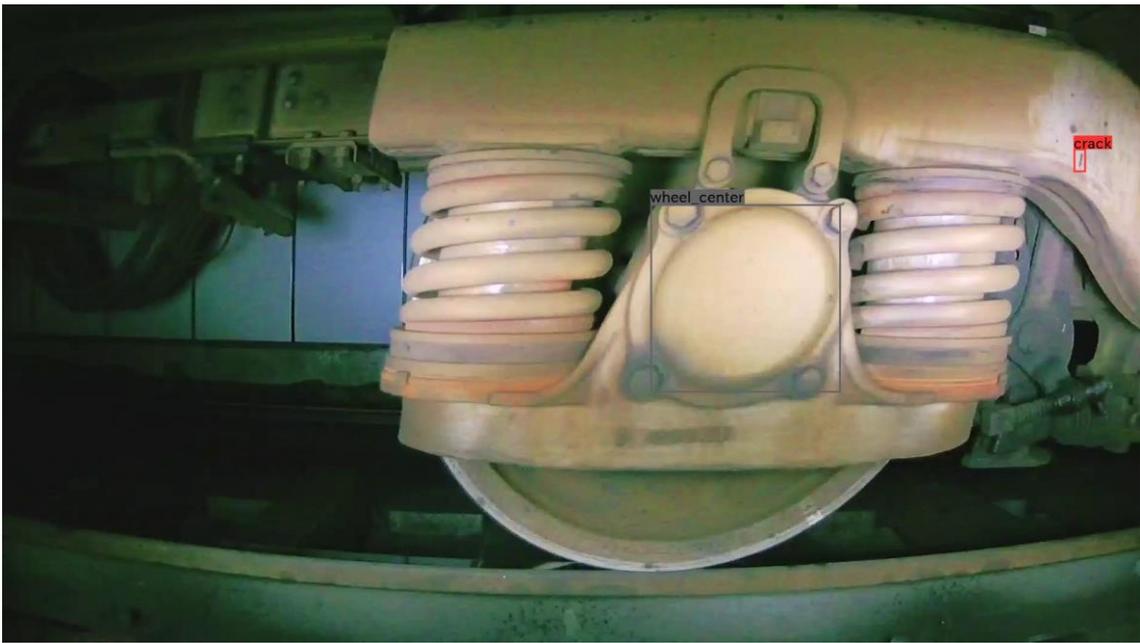
検出した疑似き裂の例を図 4.4.1.1-35～図 4.4.1.1-47 に示す。図に示すように、台車の汚れ具合はさまざまであり、台車ごとに色が異なっている。このように色が異なる台車に記入された疑似き裂でも検出できていることがわかる。AI 学習の教師データにも、羽田空港第 1・第 2 ターミナル駅 1 番線で実際に撮影した映像を使用したことで、様々な汚れ具合の台車のデータが含まれた。これにより、台車の色の違いにも対応した AI 検出性能を持つシステムを構築することができた。

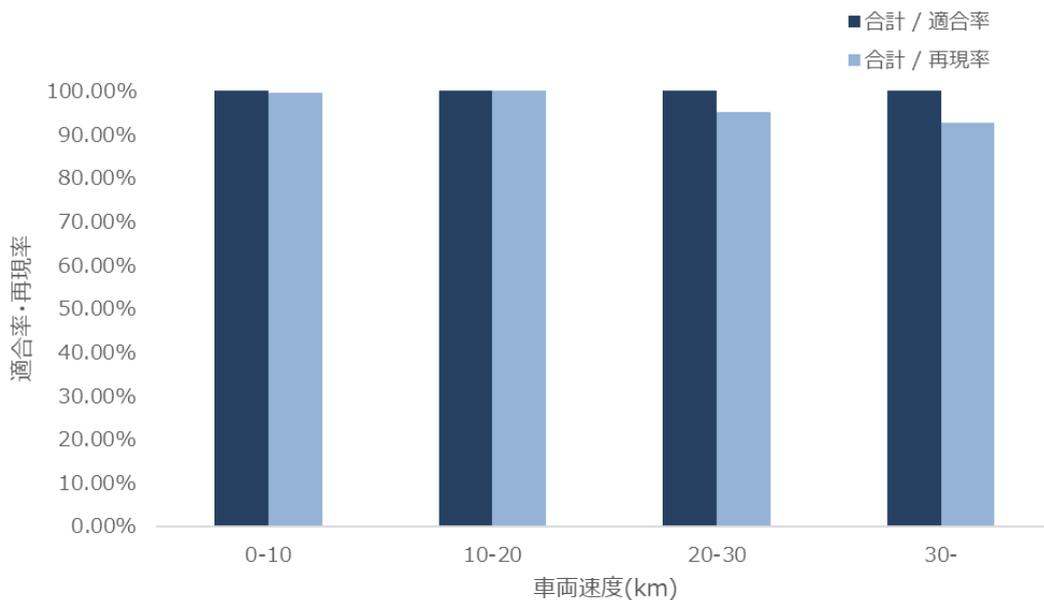
図 4.4.1.1-48 ブレーキパッドの検出性能評価結果

ブレーキパッドの検出性能について、おおよそ検出できているものの、車両速度が大きくなるにつれて、再現率が下がる傾向が見られた。検出しなかったブレーキパッドのうち、チューブのようなものがブレーキパッドに重なって映っていることで、検出がしなかったものがあつた。このような台車は教師データには存在しなかったため、今後追加学習を繰り返すことで性能が向上すると考えられる。

行ラベル	合計 / 適合率	合計 / 再現率	合計 / サンプル数
0-10	100.00%	99.58%	239
10-20	100.00%	100.00%	51
20-30	100.00%	95.21%	292
30-	100.00%	92.59%	108
総計	100.00%	96.67%	690

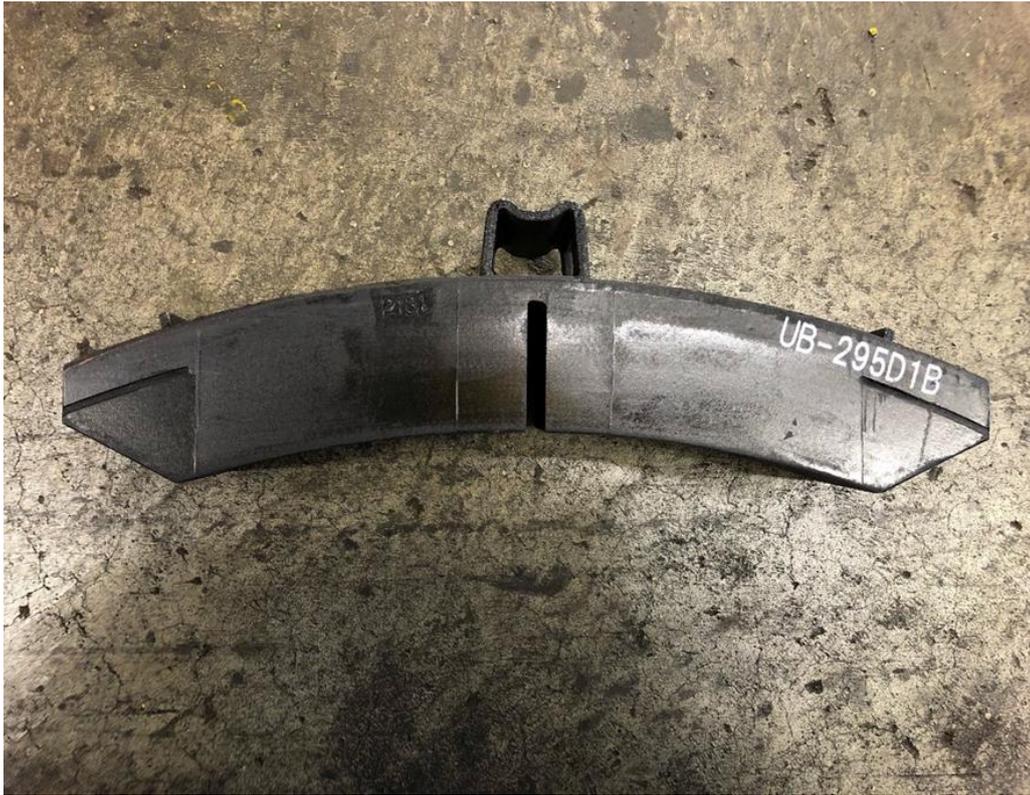
図 4.4.1.1-50 ブレーキパッドの一例

京浜急行電鉄では 10 日を超えない期間ごと（2022 年 3 月現在、6 日回帰）で列車検査を実施し、列車検査の際にブレーキパッド（制輪子）の残存割合を目視にて確認を行っている。ブレーキパッドの残存割合は、残厚表示線からの厚さを目視に確認、交換を行っている。

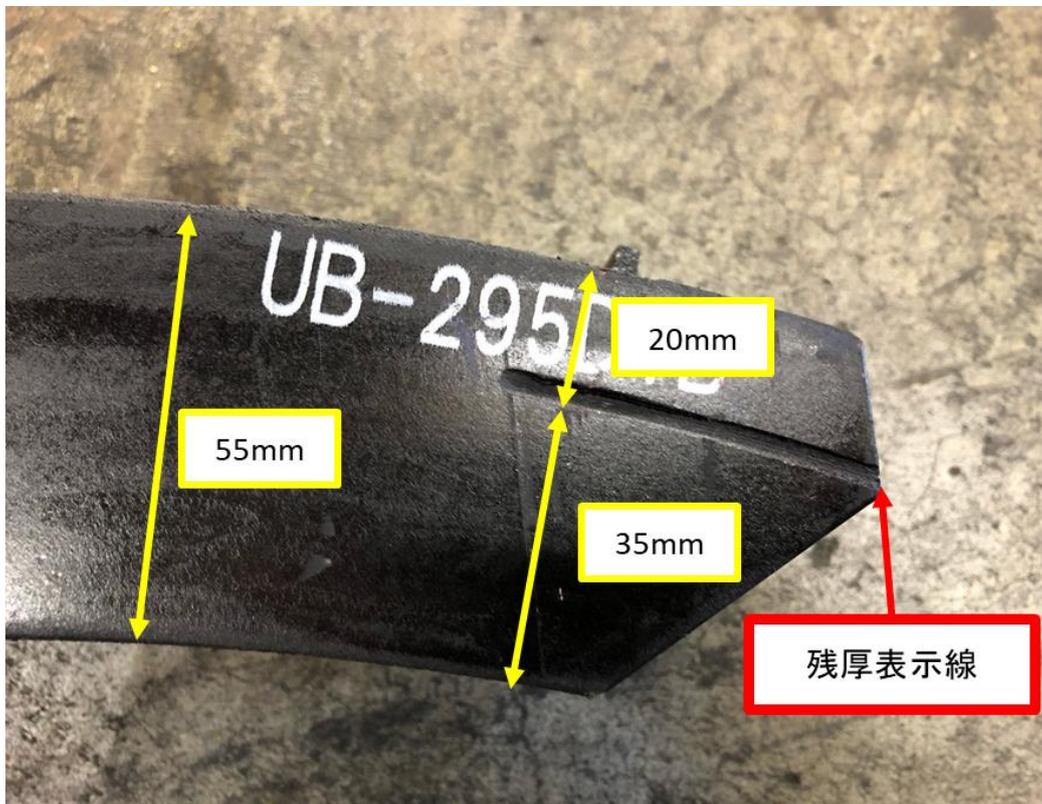
図 4.4.1.1-51 ブレーキパッドの残圧表示線と外側・内側までの距離

AIにより検出されたブレーキパッドの残存割合は、全体の厚みに対する残存する厚みをパーセンテージで表したものになっている。その妥当性について、実際の点検時における目視確認方法を参考に、カメラで撮影された映像の中から残厚表示線が目視で判別できる画像を使用し、残厚表示線からブレーキパッドの外側までの距離と、残厚表示線からブレーキパッドの内側までの距離を目視により測定し、残存するブレーキパッドのおおよその厚み、および残存割合を算出した。その結果、おおよそ誤差が5%未満に収まっていることを確認し、AIによるブレーキパッドの残存割合の検出性能は妥当であると結論づけた。

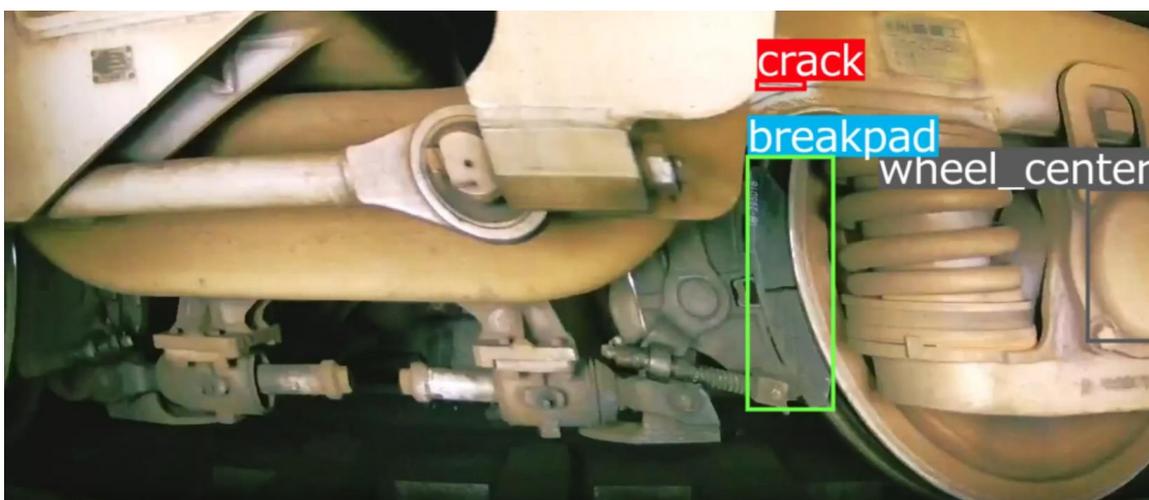
図 4.4.1.1-56 ブレーキパッドの厚みが検出されなかった例

ブレーキパッドが検出されても、厚みが検出されなかった場合も見受けられた。ブレーキパッドの厚み検出は、まず車軸を検出し、その車軸の中心からブレーキパッドの外側までの距離により厚みを算出している。そのため、車軸がカメラの画角から見切れたために、厚みが検出されていないと考えられる。厚み検出の計算ロジックを見直すことで、車軸がカメラからある程度見切れていても厚み検出ができるように改善することは可能であると考えられる。

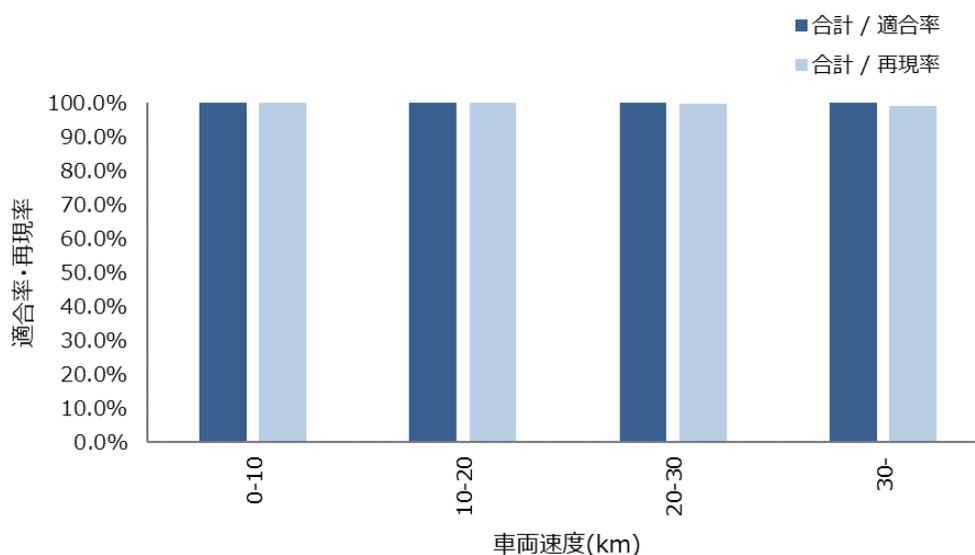
図 4.4.1.1-57 ハンドルの検出性能評価結果

ハンドルについては、おおよそ検出できていることを確認した。最大速度 20km/h までは適合率、再現率 100%で検出した。速度が 20km/h 以上になると、数件検出ができない場合が見受けられた。現状のシステムではハンドルを 100%検出可能なのは最大速度 20km/h が限界であると考えられる。なお、羽田空港第1・第2ターミナル駅に入線する列車のハンドルはすべて正常である前提であることから、久里浜検車区で撮影したハンドルの向きを正常である水平から変更し異常な状態を模した映像を用いて、ハンドルの異常状態の検出性能を確認した。その結果、異常と検出されたことを確認し、さらに検出の漏れはないことを確認した。

行ラベル	合計 / 適合率	合計 / 再現率	合計 / サンプル数
0-10	100.0%	100.0%	100
10-20	100.0%	100.0%	60
20-30	100.0%	99.5%	98
30-	100.0%	99.0%	62
総計	100.0%	99.5%	320

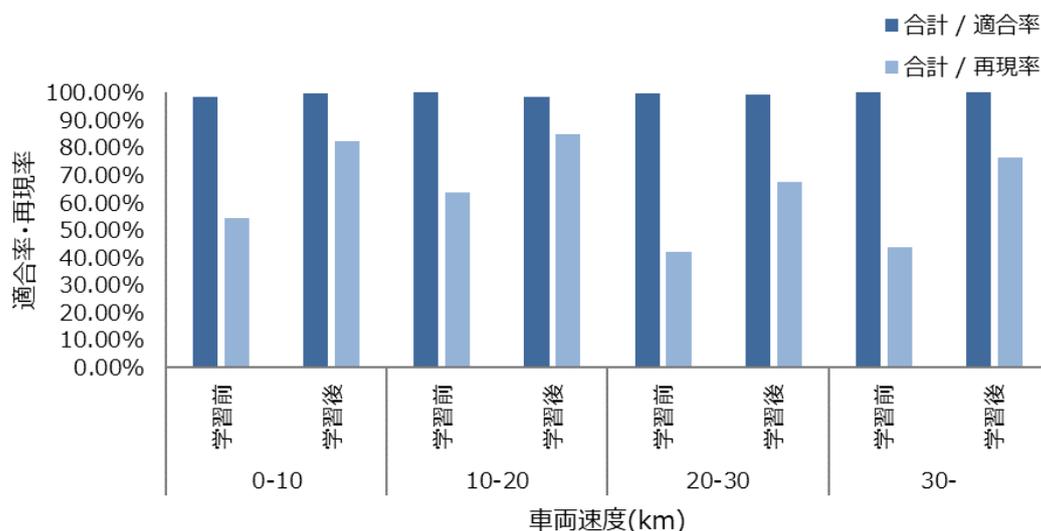
図 4.4.1.1-60 車両速度観点の追加学習前後の AI 検出性能比較

カメラを羽田空港第1・第2ターミナル駅の1番線に設置し、疑似き裂を記入した車両が入線するようになってからの約25日間においてカメラで撮影された、疑似き裂を記入した車両が発着する映像をAIの追加学習に使用し、再度AI検出精度について評価を行った。その結果、疑似き裂、ブレーキパッド、ハンドルの検出性能が向上したことが確認された。

車両速度	追加学習の前後	値		
		合計 / 適合率	合計 / 再現率	合計 / サンプル数
0-10	学習前	98.62%	54.31%	400
	学習後	99.69%	82.49%	400
10-20	学習前	100.00%	63.75%	80
	学習後	98.55%	85.00%	80
20-30	学習前	99.57%	42.03%	560
	学習後	99.47%	67.39%	560
30-	学習前	100.00%	43.86%	240
	学習後	100.00%	76.32%	240
総計		99.48%	61.24%	2,560

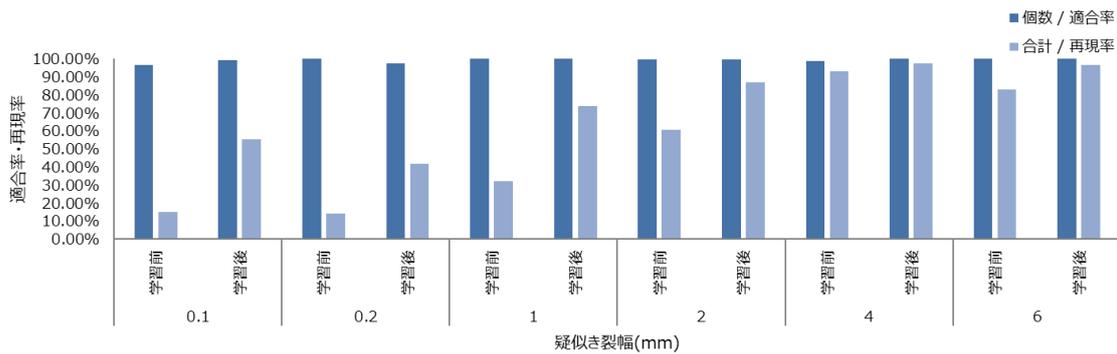
図 4.4.1.1-61 疑似き裂幅観点の追加学習前後の AI 検出性能比較

まず疑似き裂について、追加学習前はあまり検出ができていなかった幅0.1mm、0.2mmの疑似き裂について、追加学習後は検出性能が向上したことが確認された。幅0.1mmについては、追加学習前後で適合率が96.67%から99.07%に、再現率が15.10%から55.21%に向上した。幅0.2mmについては、追加学習前後で再現率が14.06%から41.67%に向上した。疑似き裂の長さに着目すると、追加学習前はあまり検出ができていなかった長さ20mmの疑似き裂について追加学習前後で再現率が21.88%から69.42%に向上した。

幅[mm]	追加学習の前後	値		
		合計 / 適合率	合計 / 再現率	合計 / サンプル数
0.1	学習前	96.67%	15.10%	192
	学習後	99.07%	55.21%	192
0.2	学習前	100.00%	14.06%	192
	学習後	97.56%	41.67%	192
1	学習前	100.00%	32.14%	256
	学習後	100.00%	73.81%	256
2	学習前	99.49%	60.63%	320
	学習後	99.64%	86.88%	320
4	学習前	98.86%	93.01%	192
	学習後	100.00%	97.31%	192
6	学習前	100.00%	83.04%	128
	学習後	100.00%	96.43%	128
総計		99.48%	61.24%	2,560

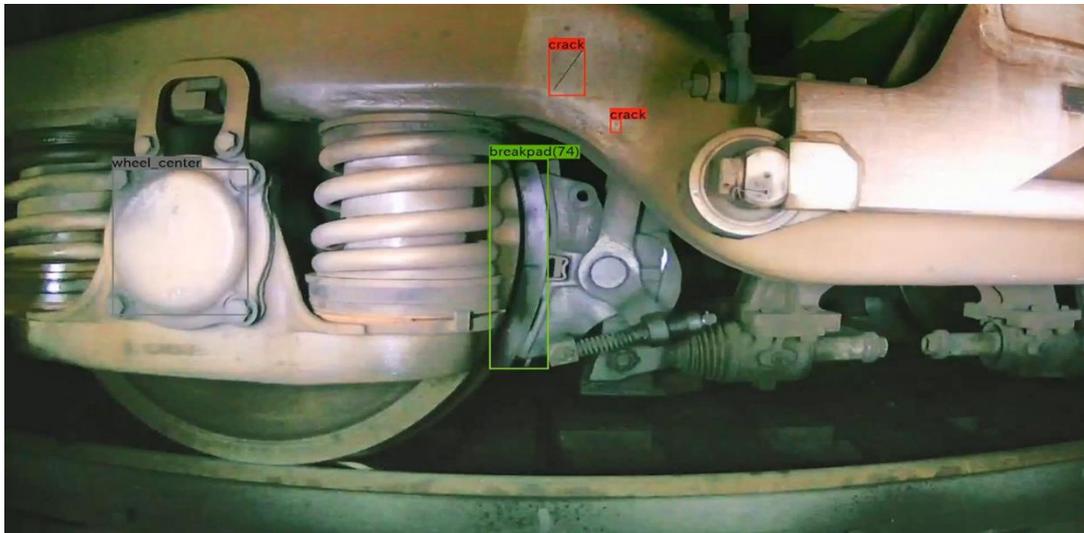
図 4.4.1.1-65 追加学習後のき裂誤検出の例

一方で、幅0.2mmの適合率については、追加学習前後で100%から97.56%に減少したことが確認された。追加学習後のモデルでは、検出性能が向上したために、疑似き裂に似たものに対して反応しやすくなったものと考えられる。

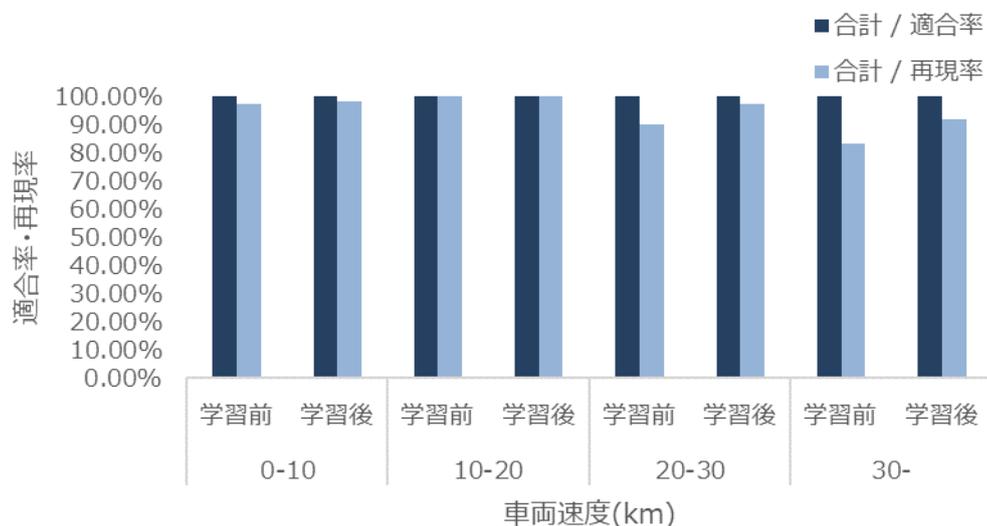
図 4.4.1.1-66 ブレーキパッドの追加学習前後の AI 検出性能比較

ブレーキパッドの AI 検出性能についても、追加学習により AI 検出性能が向上したことが確認できた。例えば、車両速度 30km/h 以上のときに、追加学習前後で再現率が 83.33% から 92.08%に向上した。また、追加学習前は検出ができていなかった、ブレーキパッドにチューブのようなものが重なっている場合にも、追加学習により検出できるようになったことを確認した。

車両速度	追加学習の前後	値		
		合計 / 適合率	合計 / 再現率	合計 / サンプル数
0-10	学習前	100.00%	97.50%	400
	学習後	100.00%	98.25%	400
10-20	学習前	100.00%	100.00%	80
	学習後	100.00%	100.00%	80
20-30	学習前	100.00%	90.36%	560
	学習後	100.00%	97.50%	560
30-	学習前	100.00%	83.33%	240
	学習後	100.00%	92.08%	240
総計		100.00%	94.38%	2,560

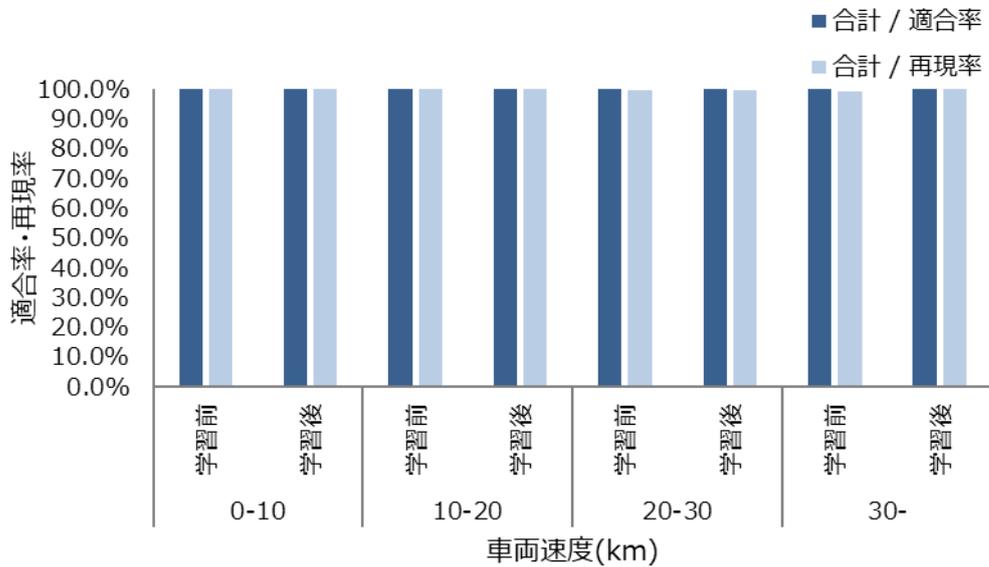
図 4.4.1.1-71 ハンドルの追加学習前後の AI 検出性能比較

ハンドルの AI 検出性能についても、追加学習により AI 検出性能が向上したことが確認できた。例えば、車両速度 30km/h 以上のときに、追加学習前後で再現率が 99.1%から 100%に向上した。

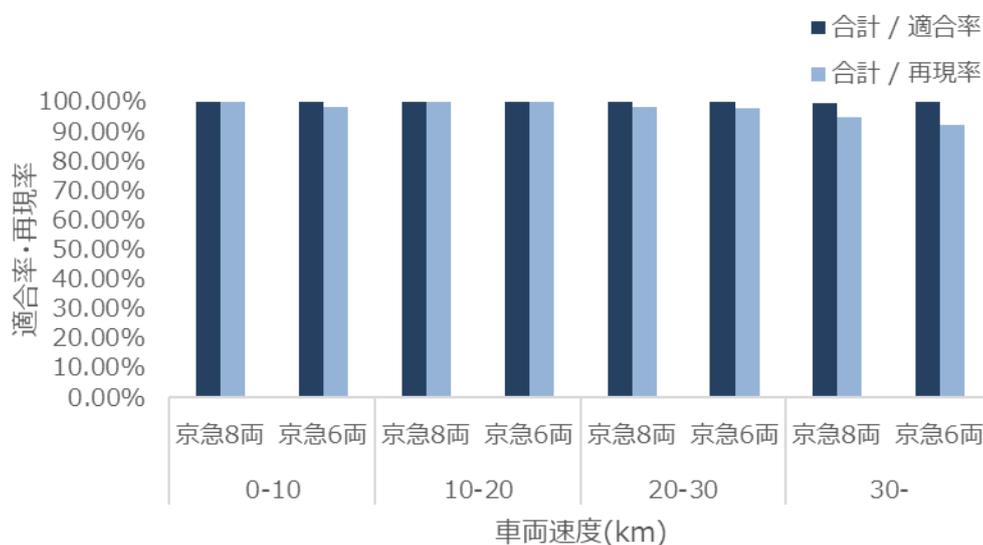
図 4.4.1.1-72 京浜急行電鉄 8 両編成車両ブレーキパッドの検出性能評価結果

車両速度	検出対象	値		
		合計 / 適合率	合計 / 再現率	合計 / サンプル数
0-10	京急8両	100.00%	100.00%	60
	京急6両	100.00%	98.25%	400
10-20	京急8両	100.00%	100.00%	48
	京急6両	100.00%	100.00%	80
20-30	京急8両	100.00%	97.92%	96
	京急6両	100.00%	97.50%	560
30-	京急8両	99.21%	94.70%	132
	京急6両	100.00%	92.08%	240
総計		99.94%	96.97%	1,616

車両の台車部分の形状は型式により異なる形状となっており、学習データの対象とした 6 両編成の 24 編成の列車には含まれていなかったり、データの数が多くなかったりした形状の台車については検出性能が下がる可能性がある。今回の学習データの対象としなかった台車も含めて追加学習を行うことで、適合率の向上は可能であると考えられる。

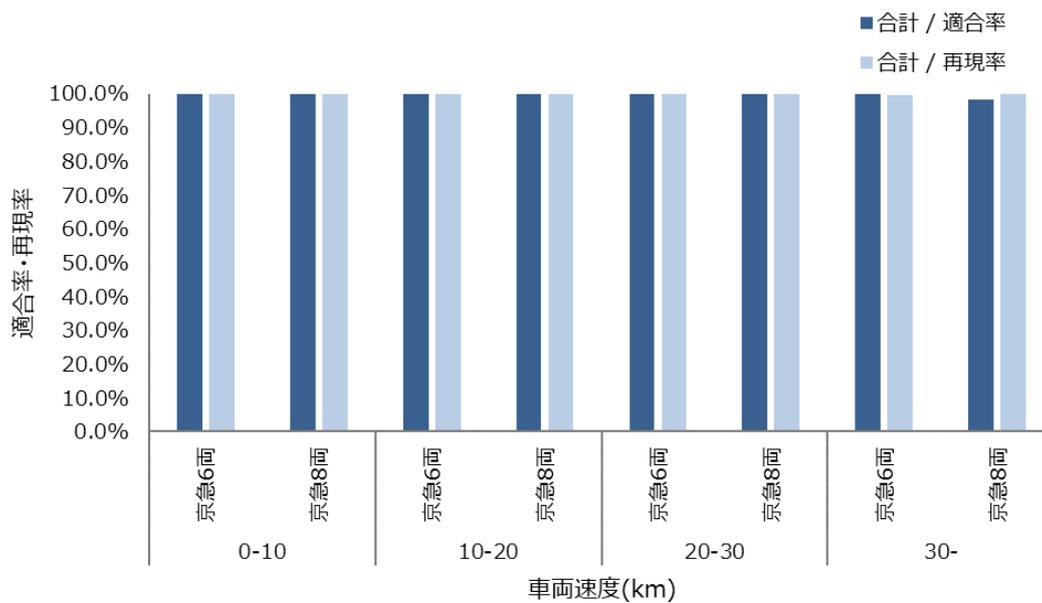
図 4.4.1.1-74 京浜急行電鉄 8 両編成車両ハンドルの検出性能評価結果

車両速度	検出対象	値		
		合計 / 適合率	合計 / 再現率	合計 / サンプル数
0-10	京急6両	100.0%	100.0%	100
	京急8両	100.0%	100.0%	14
10-20	京急6両	100.0%	100.0%	60
	京急8両	100.0%	100.0%	12
20-30	京急6両	100.0%	100.0%	98
	京急8両	100.0%	100.0%	24
30-	京急6両	100.0%	99.7%	62
	京急8両	98.2%	100.0%	33
総計		99.9%	99.9%	403

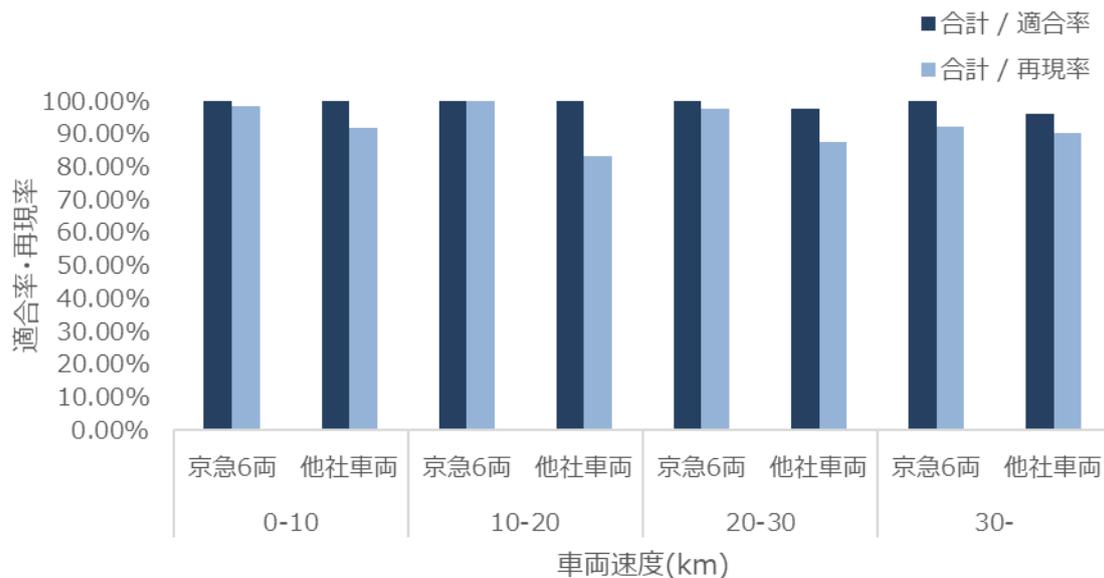
図 4.4.1.1-78 他社車両ブレーキパッドの検出性能評価結果

車両速度	検出対象	値		
		合計 / 適合率	合計 / 再現率	合計 / サンプル数
0-10	京急6両	100.00%	98.25%	400
	他社車両	100.00%	91.67%	60
10-20	京急6両	100.00%	100.00%	80
	他社車両	100.00%	83.33%	48
20-30	京急6両	100.00%	97.50%	560
	他社車両	97.67%	87.50%	96
30-	京急6両	100.00%	92.08%	240
	他社車両	95.97%	90.15%	132
総計		99.55%	95.17%	1,616

羽田空港第 1・第 2 ターミナル駅 1 番線に入線する他鉄道会社の車両について、ブレーキパッド、ハンドルの検出性能を確認した。評価には追加学習したモデルを使用した。評価対象は 8 両編成車両の 3 編成、各 1 往復ずつ走行する、合計 6 回走行分の映像とした。

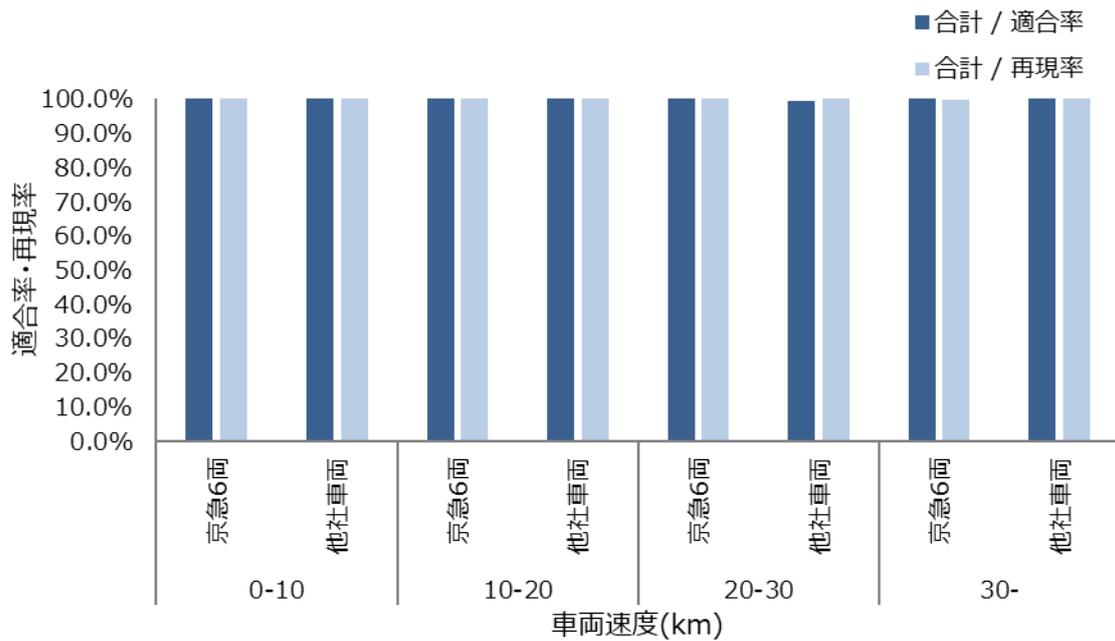
図 4.4.1.1-80 他社車両ハンドルの検出性能評価結果

車両速度	検出対象	値		
		合計 / 適合率	合計 / 再現率	合計 / サンプル数
0-10	京急6両	100.0%	100.0%	100
	他社車両	100.0%	100.0%	15
10-20	京急6両	100.0%	100.0%	60
	他社車両	100.0%	100.0%	12
20-30	京急6両	100.0%	100.0%	98
	他社車両	99.3%	100.0%	24
30-	京急6両	100.0%	99.7%	62
	他社車両	100.0%	100.0%	33
総計		100.0%	99.9%	404

ハンドルについては、再現率については 100%となっており、他社車両であってもハンドルを検出可能であるとみられる。適合率については 100%に達しておらず、画像を分析したところ、京浜急行電鉄の車両には見られないパーツがハンドルとして検出されていた。ブレーキパッドと同様に、追加学習に他社車両のデータを含むことで再現率は向上可能であると考えられる。

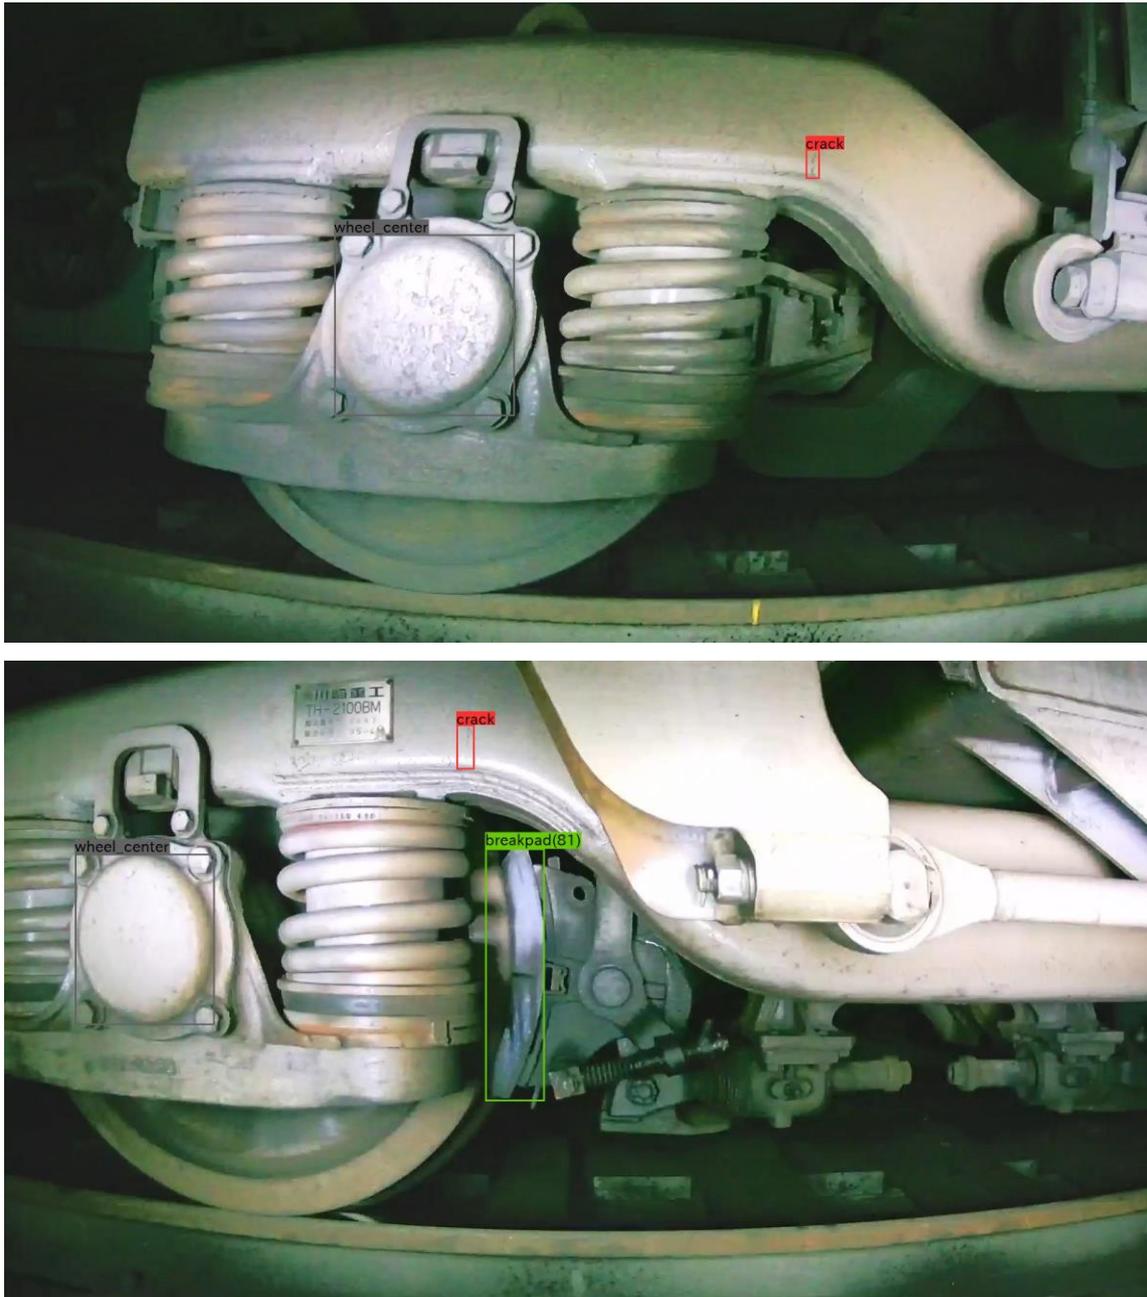
図 4.4.1.1-83 き裂の誤検出の例

今回の実証において、疑似き裂として油性黒ペンで台車部分に書き込みを行った箇所以外にも、き裂として検出された箇所が見受けられた。誤検出されたき裂の例を図 4.4.1.1-83 に示す。

き裂が誤検出された箇所の画像を確認したところ、汚れや塗装のひび割れをき裂として検出している可能性があることがわかった。

昨年度はこのように疑似き裂でない箇所をき裂として誤検出することは生じていなかった。昨年度は疑似き裂としてシールに線を印刷し台車に貼り付けて検証を行ったが、その際シールの反射を含めてAI学習をさせたことで、シールの反射があるものをき裂として一部検出していた可能性が考えられる。今年度の実証では、シールの反射を考慮し油性黒ペンで疑似き裂を記入したことにより、シールの反射等ではなく、き裂の形状を認識して検出することができていると考えられる。誤検出された箇所の汚れや塗装のひび割れは、疑似き裂として記入したものと、画像上で見る限り人の目で見ても類似しており、学習させた疑似き裂に類似したものを検出することができるAIであると考えられる。

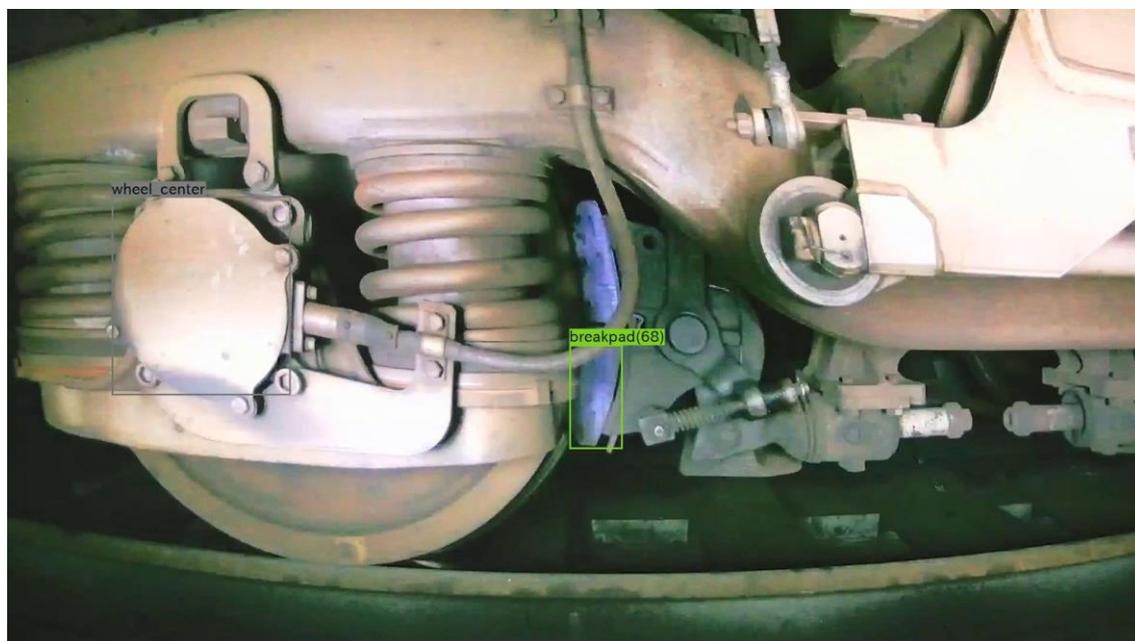
図 4.4.1.1-84 カメラで撮影した画像（AI が検出できなかった箇所）

疑似き裂を記入した箇所のうち、AI が検出できなかった箇所について、カメラで撮影した映像（図 4.4.1.1-84）を確認したところ疑似き裂を目視確認が困難であり、かつ疑似き裂を記入した直後の画像（図 4.4.1.1-85）でも疑似き裂の目視確認が困難な箇所があった。

今回、疑似き裂として油性黒ペンで台車に線を記入したが、台車の色と油性黒ペンの色がほぼ同色であり、目視確認ができないほど背景色と同化しており AI で検出されなかったものと考えられる。疑似き裂を油性黒ペンで記入したことにより検出されなかったものと考えられることもでき、より実際のき裂に近いものでき裂を再現し、検証を行う必要があることが示唆された。

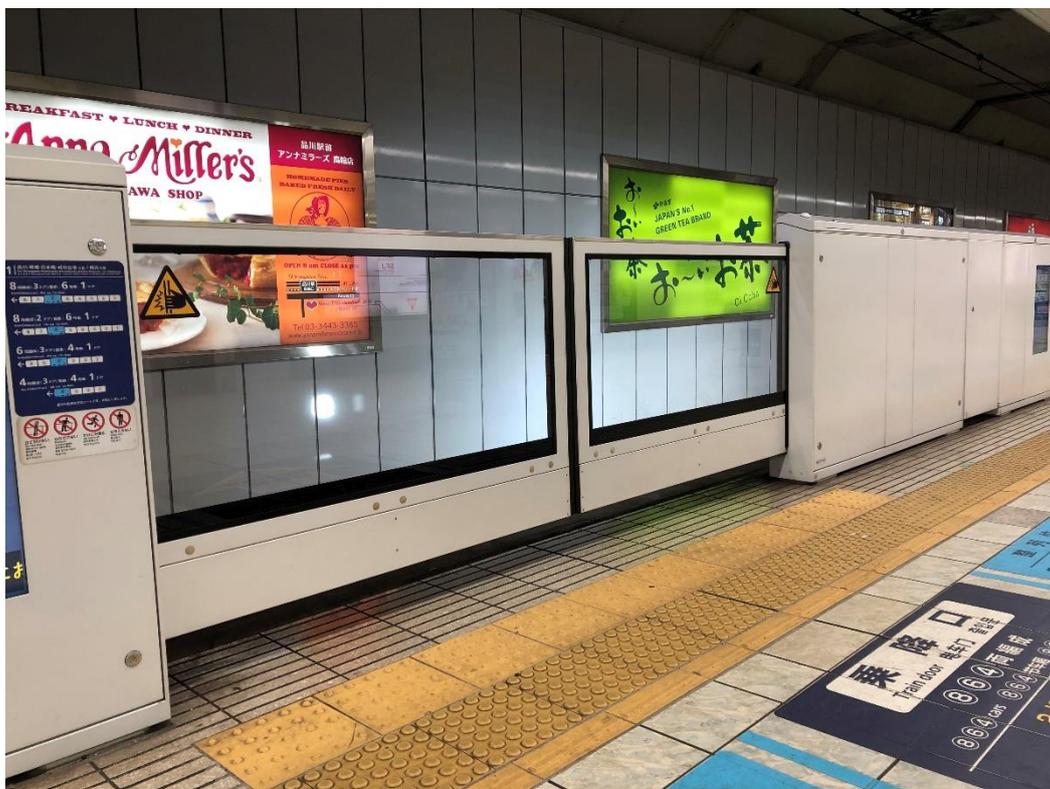
図 4.4.2-4 ホームドアの透明部分より確認できるライトの明かり

昨年度の実証の結果を踏まえ、AIの検出精度向上のために、照度を確保するためのライトをプラットホーム下に設置した。ライトの設置により、AIの検出精度の向上効果は確認できたが、ライトがかなり明るいこと、また駅に設置されたホームドアは透明な部分があり、乗客に向く側にライトを設置すると、ホーム上の乗客にとってかなり眩しいだけでなく、プラットホームの高さより低い位置からライトを照らすことによるプライバシーへの配慮の問題も生じることが明らかになった。このため、実証では乗客に向かない側のライト（プラットホームの下に設置）のみ設置し、乗客に向く側のライトは設置できなかった。結果的に台車の片側側面のみを確認することとした。
